Rapport de repérage des matériaux et produits contenant de l'amiante avant démolition d'un immeuble bâti

Numéro de dossier : M9300317
Date d'intervention : 03/04/2024

13 Square de Lorient (13LDL0608)
77000 Melun

Démolition du logement

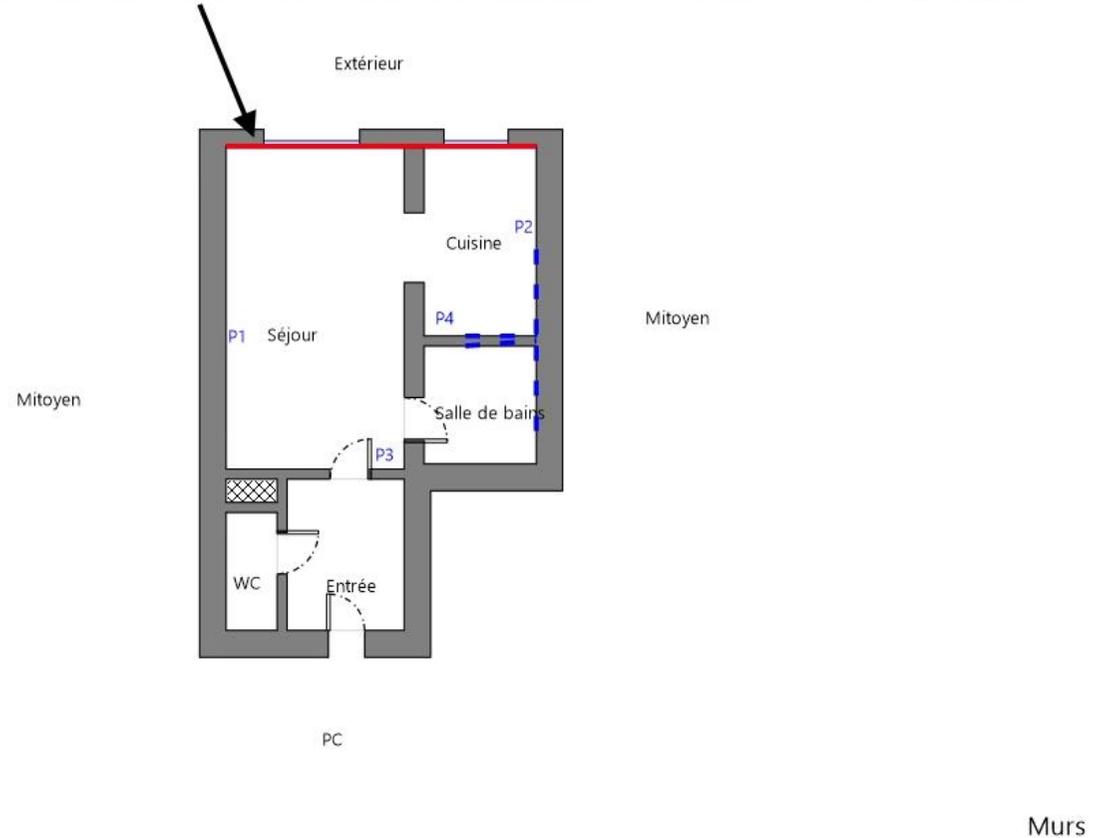
ZPSO003 Couche1: + Couche2: + Couche1: Peinture + Couche2: Enduit de jointoiment + Couche3: bande + Couche4: Plaques de plâtre

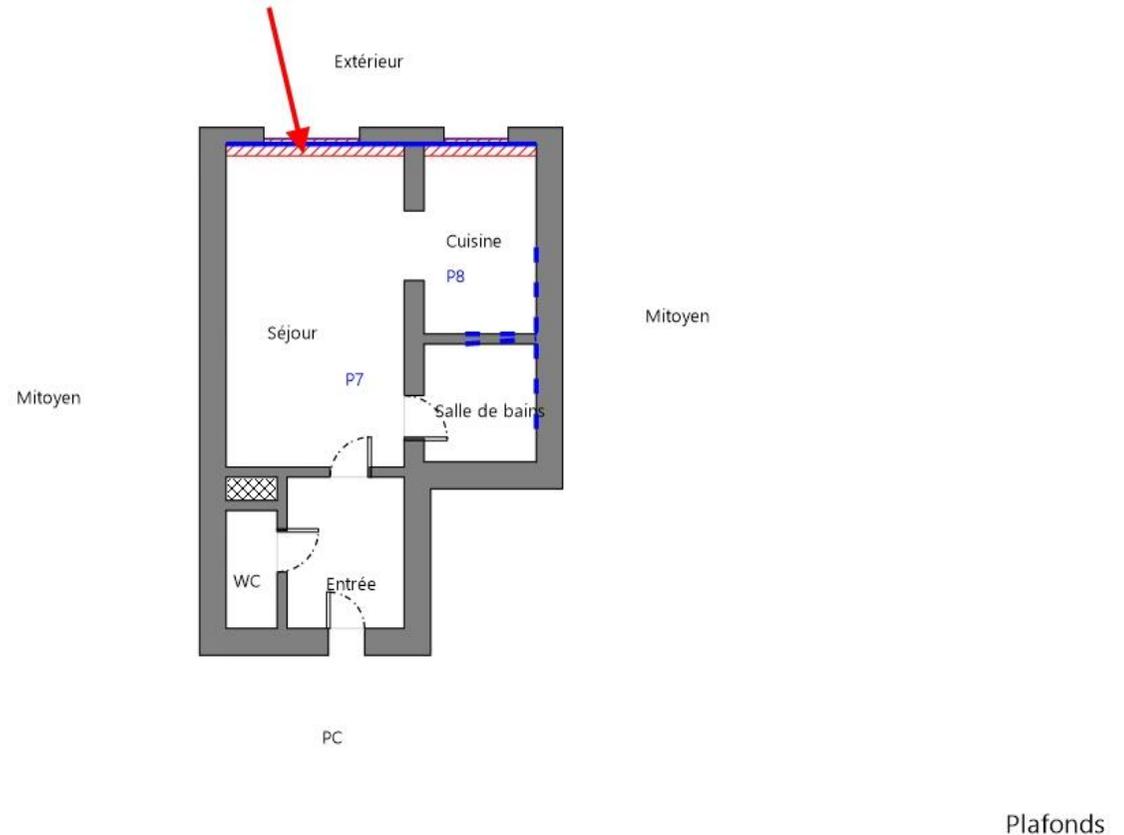
ZPSO003 Couche1: + Couche2: + Couche1: Peinture + Couche2: Enduit de jointoiement + Couche3: bande + Couche4: Plaques de plâtre

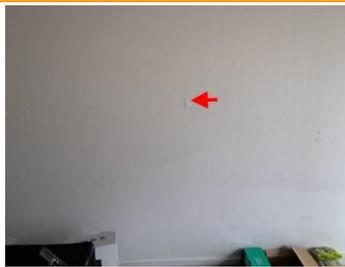
Séjour	3	Mur de refend	Oui 6ème étage - Séjour : Mur de refend	<p><u>Identifiant:</u> ZPSO001</p> <p><u>Echantillon:</u> M9300317/P001, réf. labo.: 24EK019341-001 M9300317/P002, réf. labo.: 24EK019341-002</p> <p><u>Description:</u> Peinture + enduits à base de plâtre</p> <p><u>Composant de la construction:</u> 3 - Parois verticales intérieures - Revêtements de murs, poteaux, cloisons, gaines, coffres</p> <p><u>Partie à sonder:</u> Peinture décorative (pailletées, gouttelettes, ...)</p> <p><u>Justificatif:</u> Après analyse en laboratoire</p>	<p><u>Analyse:</u> P001</p> <p><u>Partie analysée par le laboratoire:</u> - Phase 2 Matériau de type maillage de fibres et liant (blanc) ; matériau de type système d'enduit peinture (blanc) ; matériau semi-dur de type plâtre (blanc) Absence d'amiante</p>

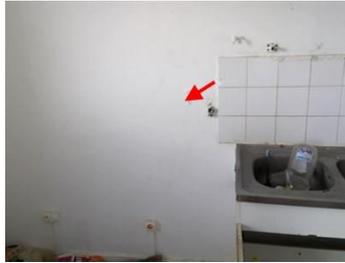
Cuisine	4	Mur de refend	Oui 6ème étage - Cuisine : Mur de refend	<p><u>Identifiant:</u> ZPSO001</p> <p><u>Echantillon:</u> M9300317/P001, réf. labo.: 24EK019341-001 M9300317/P002, réf. labo.: 24EK019341-002</p> <p><u>Description:</u> Peinture + enduits à base de plâtre</p> <p><u>Composant de la construction:</u> 3 - Parois verticales intérieures - Revêtements de murs, poteaux, cloisons, gaines, coffres</p> <p><u>Partie à sonder:</u> Peinture décorative (pailletées, gouttelettes, ...)</p> <p><u>Justificatif:</u> Après analyse en laboratoire</p>	<p><u>Analyse:</u> P002</p> <p><u>Partie analysée par le laboratoire:</u> - Phase 2 Matériau de type maillage de fibres et liant (blanc) ; matériau de type système d'enduit peinture (vert) ; matériau dur de type mortier, béton, chape (gris) Absence d'amiante</p>

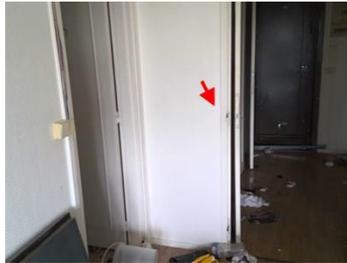
Séjour	3	Cloison	Oui 6ème étage - Séjour : Cloison	<p><u>Identifiant:</u> ZPSO002</p> <p><u>Echantillon:</u> M9300317/P003, réf. labo.: 24EK019341-003 M9300317/P004, réf. labo.: 24EK019341-004</p> <p><u>Description:</u> Peinture + enduits à base de plâtre</p> <p><u>Composant de la construction:</u> 3 - Parois verticales intérieures - Revêtements de murs, poteaux, cloisons, gaines, coffres</p> <p><u>Partie à sonder:</u> Peinture décorative (pailletées, gouttelettes, ...)</p> <p><u>Justificatif:</u> Après analyse en laboratoire</p>	<p><u>Analyse:</u> P003</p> <p><u>Partie analysée par le laboratoire:</u> - Phase 2 Matériau de type maillage de fibres et liant (blanc) ; matériau de type système d'enduit peinture (blanc) ; matériau dur de type mortier, béton, chape (gris) Absence d'amiante</p>

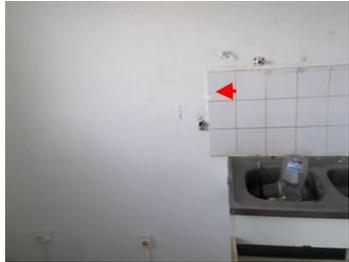
Localisation	n° de sondage	Zone	Prélèvement effectué / Sondage et extension	Echantillon	Analyse	Photo
Cuisine	1	Faïence	Oui 6ème étage - Cuisine : Faïence	<p><u>Identifiant:</u> ZPSO004 <u>Echantillon:</u> M9300317/P005, réf. labo.: 24EK019341-005 M9300317/P006, réf. labo.: 24EK019341-006 <u>Description:</u> Colle + joint de faïence <u>Composant de la construction:</u> 3 - Parois verticales intérieures - Revêtements de murs, poteaux, cloisons, gaines, coffres <u>Partie à sonder:</u> Colle de faïence <u>Justificatif:</u> Après analyse en laboratoire</p>	<p><u>Analyse:</u> P006 <u>Partie analysée par le laboratoire:</u> - Matériau dur de type carrelage, faïence (blanc) ; matériau dur de type joint ciment (blanc) ; matériau dur de type ciment-colle (blanc) : Absence d'amiante</p>

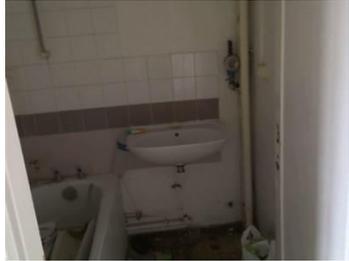
Salle de bains	2	Faïence	Oui 6ème étage - Salle de bains : Faïence	<p><u>Identifiant:</u> ZPSO004 <u>Echantillon:</u> M9300317/P005, réf. labo.: 24EK019341-005 M9300317/P006, réf. labo.: 24EK019341-006 <u>Description:</u> Colle + joint de faïence <u>Composant de la construction:</u> 3 - Parois verticales intérieures - Revêtements de murs, poteaux, cloisons, gaines, coffres <u>Partie à sonder:</u> Colle de faïence <u>Justificatif:</u> Après analyse en laboratoire</p>	<p><u>Analyse:</u> P005 <u>Partie analysée par le laboratoire:</u> - Matériau dur de type carrelage, faïence (blanc) ; matériau de type peinture (blanc) ; matériau dur de type joint ciment (blanc) : Absence d'amiante</p>

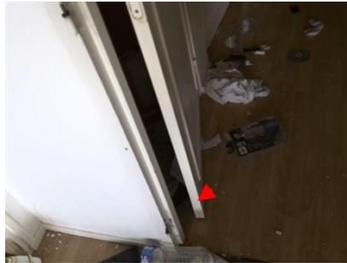
Séjour	3	Boiseries	Oui 6ème étage - Séjour : Boiseries	<p><u>Identifiant:</u> ZPSO008 <u>Réf. échantillon:</u> M9300317/P013 <u>Réf. laboratoire:</u> 24EK019341-013 <u>Description:</u> Peinture décorative (pailletées, gouttelettes, ...) <u>Composant de la construction:</u> 3 - Parois verticales intérieures - Revêtements de murs, poteaux, cloisons, gaines, coffres <u>Partie à sonder:</u> Peinture décorative (pailletées, gouttelettes, ...) <u>Justificatif:</u> Après analyse en laboratoire</p>	<p><u>Analyse:</u> P013 <u>Partie analysée par le laboratoire:</u> - Matériau de type système d'enduit peinture (beige) ; matériau semi-dur fibreux de type bois, copeaux (marron) : Absence d'amiante</p>

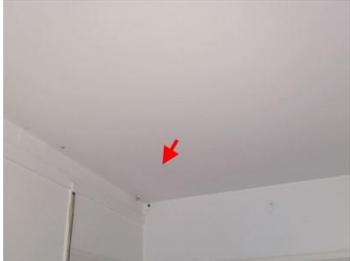
WC	2	Plafond	Sondage et extension de la ZPSO du ou des échantillon(s) : P007, P008	<p><u>Identifiant:</u> ZPSO005 <u>Echantillon:</u> M9300317/P007, réf. labo.: 24EK019341-007 M9300317/P008, réf. labo.: 24EK019341-008 <u>Description:</u> Peinture + enduits à base de plâtre <u>Composant de la construction:</u> 4 - Plafonds et faux plafonds - Plafonds <u>Partie à sonder:</u> Peinture décorative (pailletées, gouttelettes...) <u>Justificatif:</u> Après analyse en laboratoire</p>	<p><u>Analyse:</u> P007, P008</p>	Idem photo : P007; P008
Séjour	3	Plafond	Oui 6ème étage - Séjour : Plafond	<p><u>Identifiant:</u> ZPSO005 <u>Echantillon:</u> M9300317/P007, réf. labo.: 24EK019341-007 M9300317/P008, réf. labo.: 24EK019341-008 <u>Description:</u> Peinture + enduits à base de plâtre <u>Composant de la construction:</u> 4 - Plafonds et faux plafonds - Plafonds <u>Partie à sonder:</u> Peinture décorative (pailletées, gouttelettes...) <u>Justificatif:</u> Après analyse en laboratoire</p>	<p><u>Analyse:</u> P007 <u>Partie analysée par le laboratoire:</u> - Matériau de type système d'enduit peinture (beige) ; matériau semi-dur (gris) en traces : Absence d'amiante</p>

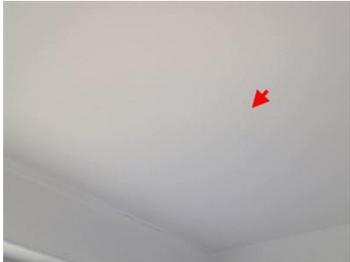
Cuisine	4	Plafond	Oui 6ème étage - Cuisine : Plafond	<p><u>Identifiant:</u> ZPSO005 <u>Echantillon:</u> M9300317/P007, réf. labo.: 24EK019341-007 M9300317/P008, réf. labo.: 24EK019341-008 <u>Description:</u> Peinture + enduits à base de plâtre <u>Composant de la construction:</u> 4 - Plafonds et faux plafonds - Plafonds <u>Partie à sonder:</u> Peinture décorative (pailletées, gouttelettes...) <u>Justificatif:</u> Après analyse en laboratoire</p>	<p><u>Analyse:</u> P008 <u>Partie analysée par le laboratoire:</u> - Matériau de type système d'enduit peinture (blanc) ; matériau semi-dur de type plâtre (blanc) ; matériau semi-dur (gris) en traces : Absence d'amiante</p>

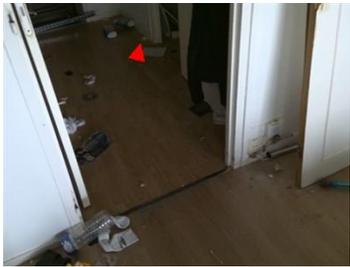
Localisation	n° de sondage	Zone	Prélèvement effectué / Sondage et extension	Echantillon	Analyse	Photo
Entrée	1	Sol	Oui 6ème étage - Entrée : Sol	<p><u>Identifiant:</u> ZPSO006</p> <p><u>Echantillon:</u> M9300317/P009, réf. labo.: 24EK019341-009 M9300317/P010, réf. labo.: 24EK019341-010</p> <p><u>Description:</u> Couche1: Colle non bitumineuse + Couche2: Dalle de sol + Couche3: Colle bitumineuse</p> <p><u>Composant de la construction:</u> 5 - Planchers et planchers techniques - Revêtements de sols</p> <p><u>Partie à sonder:</u> Couche1: Colle non bitumineuse + Couche2: Dalle de sol + Couche3: Colle bitumineuse</p> <p><u>Quantité estimée:</u> 25 m2</p> <p><u>Justificatif:</u> Après analyse en laboratoire</p>	<p><u>Analyse:</u> P009</p> <p><u>Partie analysée par le laboratoire:</u></p> <ul style="list-style-type: none"> - Phase 1 Matériau souple de type revêtement de sol (beige) Absence d'amiante - Phase 2 Matériau de type colle (jaune) ; matériau semi-dur de type dalle de sol (gris) Présence d'amiante - Phase 3 Matériau de type colle bitumineux (noir) Présence d'amiante

Dans le cas où des matériaux contenant de l'amiante ont été repérés, il convient de confier le désamiantage à une entreprise certifiée. Le repérage est conforme à la réglementation dans le cadre de cette mission. Toutefois, il n'est jamais possible d'être parfaitement exhaustif, dans la mesure où un sondage n'est représentatif qu'à l'endroit précis du support investigué. Il convient donc de rester toujours très vigilant lors des travaux quant à l'éventuelle mise à jour de matériaux suspects ce qui nécessitera un repérage complémentaire.

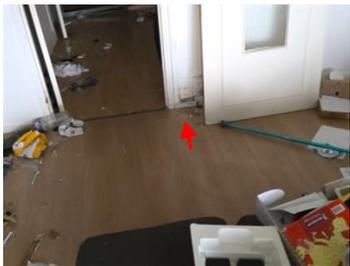
ZPSO	Niveau	Localisation	Zone	Description du prélèvement réalisé	Surface indicative
ZPSO003	6ème étage	Séjour; Cuisine	Doublages avec liaisons sur murs et plafonds	-	
ZPSO006	6ème étage	Entrée; Séjour	Sol	<p><u>Analyse : P009</u> - Phase 1 Matériau souple de type revêtement de sol (beige) (Absence d'amiante) - Phase 2 Matériau de type colle (jaune) ; matériau semi-dur de type dalle de sol (gris) (Présence d'amiante) - Phase 3 Matériau de type colle bitumineux (noir) (Présence d'amiante)</p> <p><u>Analyse : P010</u> - Phase 1 Matériau souple de type revêtement de sol (beige) (Absence d'amiante) - Phase 2 Matériau de type colle (jaune) ; matériau semi-dur de type dalle de sol (gris) (Présence d'amiante) - Phase 3 Matériau de type colle bitumineux (noir) ; matériau semi-dur de type ragréage (gris) (Présence d'amiante)</p>	25m2

Séjour	2	Sol	Oui 6ème étage - Séjour : Sol	<p><u>Identifiant:</u> ZPSO006</p> <p><u>Echantillon:</u> M9300317/P009, réf. labo.: 24EK019341-009 M9300317/P010, réf. labo.: 24EK019341-010</p> <p><u>Description:</u> Couche1: Colle non bitumineuse + Couche2: Dalle de sol + Couche3: Colle bitumineuse</p> <p><u>Composant de la construction:</u> 5 - Planchers et planchers techniques - Revêtements de sols</p> <p><u>Partie à sonder:</u> Couche1: Colle non bitumineuse + Couche2: Dalle de sol + Couche3: Colle bitumineuse</p> <p><u>Justificatif:</u> Après analyse en laboratoire</p>	<p><u>Analyse:</u> P010</p> <p><u>Partie analysée par le laboratoire:</u></p> <ul style="list-style-type: none"> - Phase 1 Matériau souple de type revêtement de sol (beige) Absence d'amiante - Phase 2 Matériau de type colle (jaune) ; matériau semi-dur de type dalle de sol (gris) Présence d'amiante - Phase 3 Matériau de type colle bitumineux (noir) ; matériau semi-dur de type ragréage (gris) Présence d'amiante

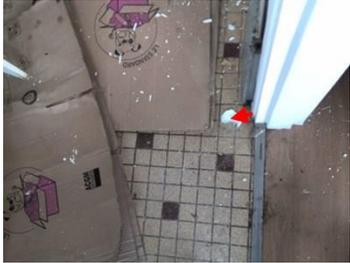
Localisation	n° de sondage	Zone	Prélèvement effectué / Sondage et extension	Echantillon	Analyse	Photo
WC	1	Sol	Sondage et extension de la ZPSO du ou des échantillon(s) : P011, P012	<p><u>Identifiant:</u> ZPSO007 <u>Echantillon:</u> M9300317/P011, réf. labo.: 24EK019341-011 M9300317/P012, réf. labo.: 24EK019341-012 <u>Description:</u> Couche1: Colle de carrelage + Couche2: Joint de carrelage + Couche3: Ragréage <u>Composant de la construction:</u> 5 - Planchers et planchers techniques - Revêtements de sols <u>Partie à sonder:</u> Couche1: Colle de carrelage + Couche2: Joint de carrelage + Couche3: Ragréage <u>Justificatif:</u> Après analyse en laboratoire</p>	<p><u>Analyse:</u> P011, P012</p>	Idem photo : P011; P012
Cuisine	2	Sol	Oui 6ème étage - Cuisine : Sol	<p><u>Identifiant:</u> ZPSO007 <u>Echantillon:</u> M9300317/P011, réf. labo.: 24EK019341-011 M9300317/P012, réf. labo.: 24EK019341-012 <u>Description:</u> Couche1: Colle de carrelage + Couche2: Joint de carrelage + Couche3: Ragréage <u>Composant de la construction:</u> 5 - Planchers et planchers techniques - Revêtements de sols <u>Partie à sonder:</u> Couche1: Colle de carrelage + Couche2: Joint de carrelage + Couche3: Ragréage <u>Justificatif:</u> Après analyse en laboratoire</p>	<p><u>Analyse:</u> P011 <u>Partie analysée par le laboratoire:</u> - Matériau dur de type carrelage, faïence (beige) ; matériau dur de type joint ciment (gris) ; matériau dur de type ciment-colle (gris) ; Absence d'amiante</p>

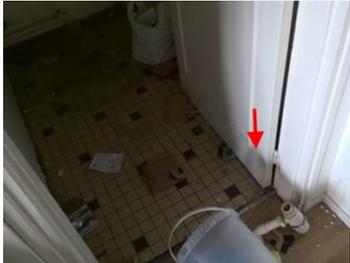
Salle de bains	3	Sol	Oui 6ème étage - Salle de bains : Sol	<p><u>Identifiant:</u> ZPSO007 <u>Echantillon:</u> M9300317/P011, réf. labo.: 24EK019341-011 M9300317/P012, réf. labo.: 24EK019341-012 <u>Description:</u> Couche1: Colle de carrelage + Couche2: Joint de carrelage + Couche3: Ragréage <u>Composant de la construction:</u> 5 - Planchers et planchers techniques - Revêtements de sols <u>Partie à sonder:</u> Couche1: Colle de carrelage + Couche2: Joint de carrelage + Couche3: Ragréage <u>Justificatif:</u> Après analyse en laboratoire</p>	<p><u>Analyse:</u> P012 <u>Partie analysée par le laboratoire:</u> - Matériau dur de type carrelage, faïence (beige) ; matériau dur de type ciment-colle (gris) ; Absence d'amiante</p>

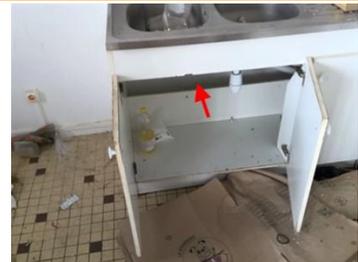
Localisation	n° de sondage	Zone	Prélèvement effectué / Sondage et extension	Echantillon	Analyse	Photo
Cuisine	1	Plaque sous évier	Oui 6ème étage - Cuisine : Plaque sous évier	<p><u>Identifiant:</u> ZPSO009 <u>Réf. échantillon:</u> M9300317/P014 <u>Réf. laboratoire:</u> 24EK019341-014 <u>Description:</u> Plaques souples bitumineuses antivibratiles <u>Composant de la construction:</u> 8 - Équipements divers et accessoires - Portes de placard, baignoires et éviers métalliques <u>Partie à sonder:</u> Plaques souples bitumineuses antivibratiles <u>Justificatif:</u> Après analyse en laboratoire</p>	<p><u>Analyse:</u> P014 <u>Partie analysée par le laboratoire:</u> - Phase 2 Matériau souple (jaune) ; matériau souple (bitumineux) (noir) ; matériau de type colle (jaune) Absence d'amiante</p>

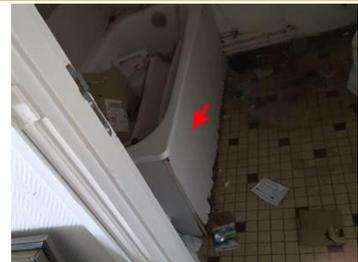
Localisation	n° de sondage	Zone	Prélèvement effectué / Sondage et extension	Echantillon	Analyse	Photo
Salle de bains	1	Plaque sous baignoire	Oui 6ème étage - Salle de bains : Plaque sous baignoire	<p><u>Identifiant:</u> ZPSO010 <u>Réf. échantillon:</u> M9300317/P015 <u>Réf. laboratoire:</u> 24EK019341-015 <u>Description:</u> Plaques souples bitumineuses antivibratiles <u>Composant de la construction:</u> 8 - Équipements divers et accessoires - Portes de placard, baignoires et éviers métalliques <u>Partie à sonder:</u> Plaques souples bitumineuses antivibratiles <u>Justificatif:</u> Après analyse en laboratoire</p>	<p><u>Analyse:</u> P015 <u>Partie analysée par le laboratoire:</u> - Phase 2 Matériau souple (jaune) ; matériau souple (bitumineux) (noir) ; matériau de type colle (jaune) Absence d'amiante</p>
