Rapport de repérage des matériaux et produits contenant de l'amiante avant démolition d'un immeuble bâti

Numéro de dossier : M6316958
Date d'intervention : 04/05/2023

13 Square de Lorient (13LDL0702)
77000 Melun

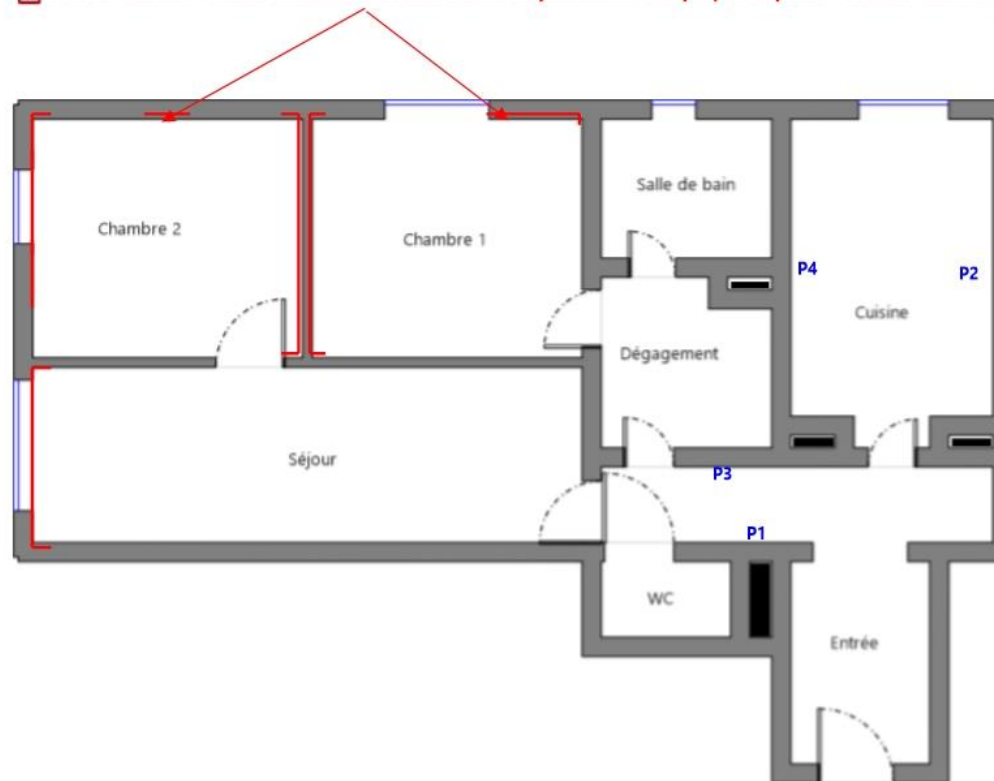
Murs

a ZPSO001 Couche1: Peinture décorative + Couche2: Enduit de jointoiment des plaques de plâtre + Couche3: Bandes calicot

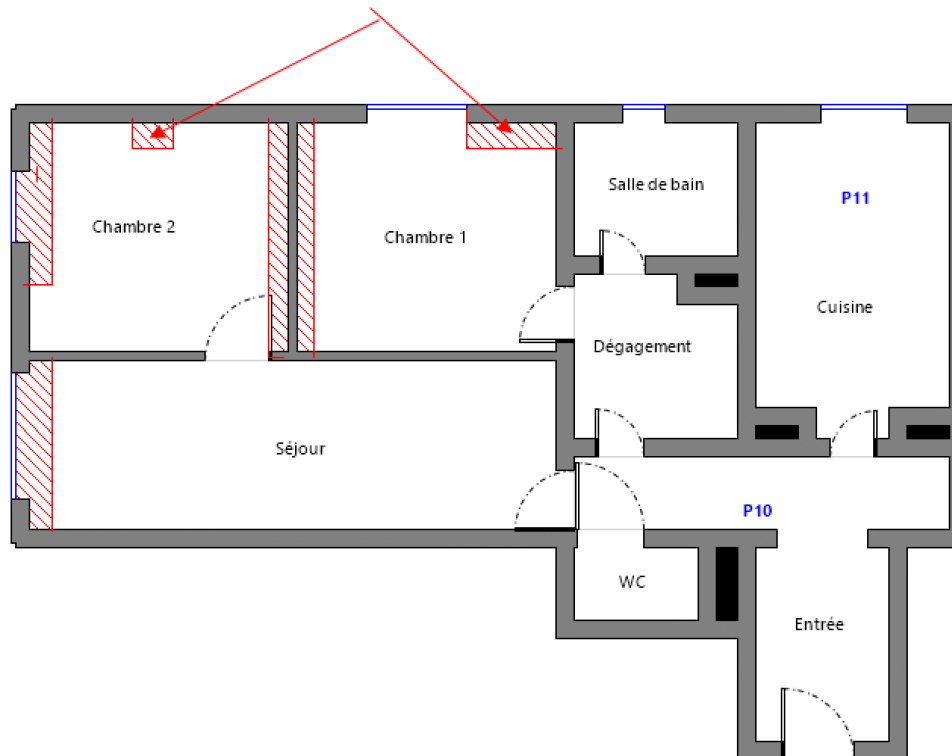
Plafonds

a ZPSO001 Couche1: Peinture décorative + Couche2: Enduit de jointoiement des plaques de plâtre + Couche3: Bandes calicot
