Rapport de repérage des matériaux et produits contenant de l'amiante avant démolition d'un immeuble bâti

Numéro de dossier : M7906173
Date d'intervention : 14/06/2022

13 Square de Lorient (13LDL0706)
77000 Melun

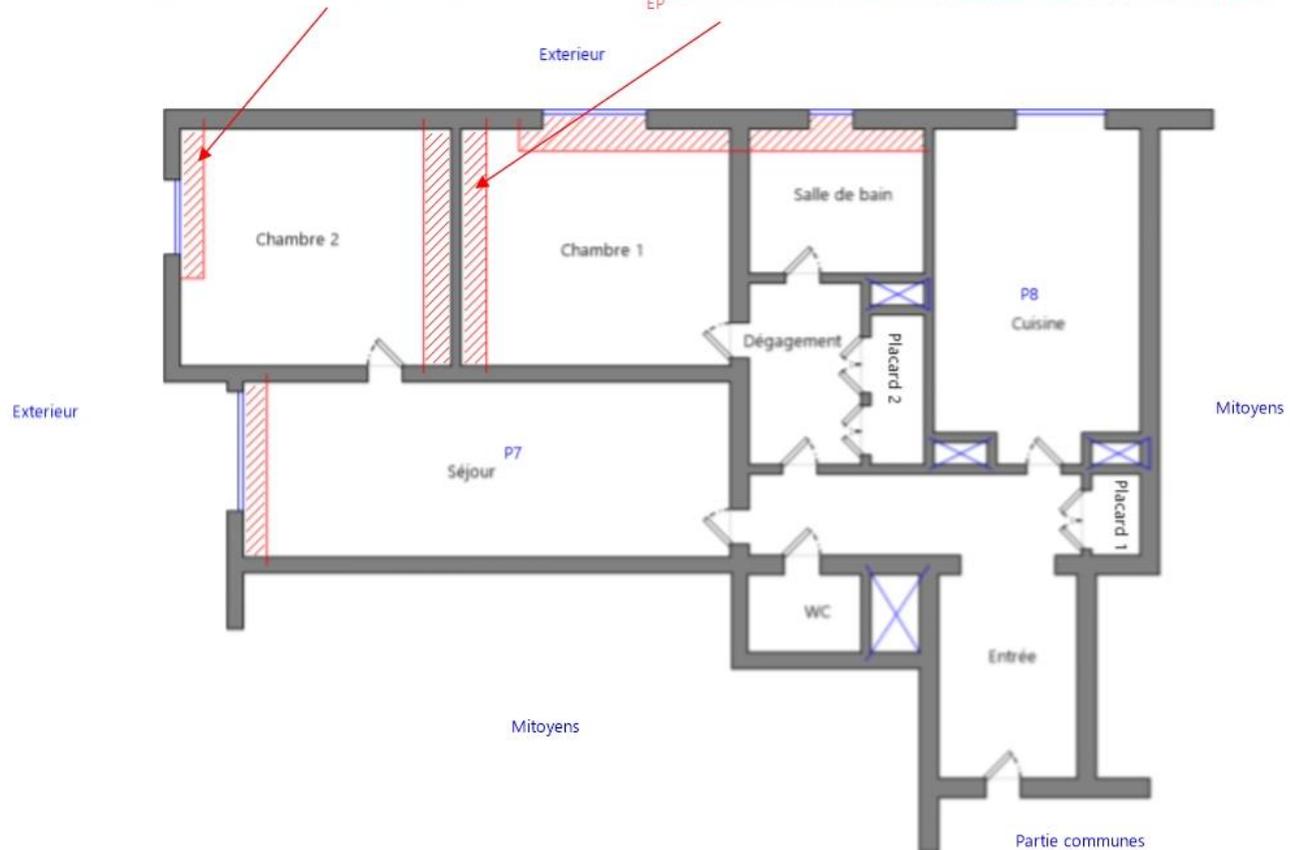
7ème Etage Plafond/Porte706

ZPSO019 Peinture + Enduit de jointoiement + Bande + plaques de plâtre

ZPSO020 Peinture + Enduit de jointoiement + Bande + plaques de plâtre

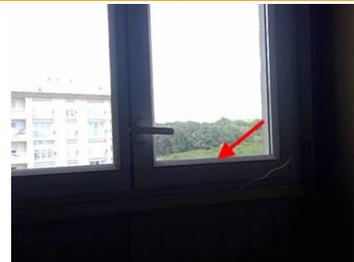
ZPSO013 : Joint de mastic de vitrage							
Niveau : 7ème étage/Porte706							
Localisation	n° de sondage	Zone	Prélèvement effectué / Sondage et extension	Echantillon	Analyse	Photo	
Cuisine	1	Fenêtres PVC	Oui Cuisine : Fenêtres	<u>Identifiant:</u> ZPSO013 <u>Réf. échantillon:</u> M7906173/P018 <u>Réf. laboratoire:</u> 22RB013494-017 <u>Description:</u> Joint de mastic de vitrage <u>Composant de la construction:</u> 2 - Parois verticales extérieures et Façades - Menuiseries extérieures <u>Partie à sonder:</u> Joint de mastic de vitrage <u>Justificatif:</u> Après analyse en laboratoire	<u>Analyse:</u> P018 <u>Partie analysée par le laboratoire:</u> - Matériau souple de type joint (gris) : Absence d'amiante

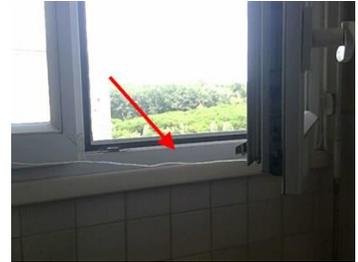
Localisation	n° de sondage	Zone	Prélèvement effectué / Sondage et extension	Echantillon	Analyse	Photo
Cuisine	1	Fenêtres PVC	Oui Cuisine : Fenêtres PVC	<p><u>Identifiant:</u> ZPSO014 <u>Réf. échantillon:</u> M7906173/P019 <u>Réf. laboratoire:</u> 22RB013494-018 <u>Description:</u> Joint de friction <u>Composant de la construction:</u> 2 - Parois verticales extérieures et Façades - Menuiseries extérieures <u>Partie à sonder:</u> Garniture de friction sur fenêtres <u>Justificatif:</u> Après analyse en laboratoire</p>	<p><u>Analyse:</u> P019 <u>Partie analysée par le laboratoire:</u> - Matériau souple de type joint (gris) : Absence d'amiante</p>

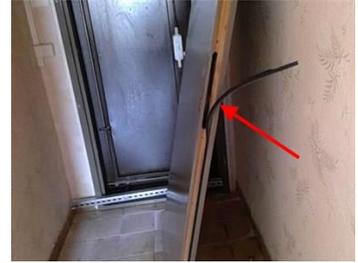
Localisation	n° de sondage	Zone	Prélèvement effectué / Sondage et extension	Echantillon	Analyse	Photo
Entrée	1	Porte	Oui Entrée : Porte	<u>Identifiant:</u> ZPSO018 <u>Réf. échantillon:</u> M7906173/P023 <u>Réf. laboratoire:</u> 22RB013494-021 <u>Description:</u> Joint de friction <u>Composant de la construction:</u> 2 - Parois verticales extérieures et Façades - Menuiseries extérieures <u>Partie à sonder:</u> Garniture de friction <u>Justificatif:</u> Après analyse en laboratoire	<u>Analyse:</u> P023 <u>Partie analysée par le laboratoire:</u> - Matériau semi-dur (pulvérulent) (blanc) en traces ; matériau souple de type joint (noir) : Absence d'amiante

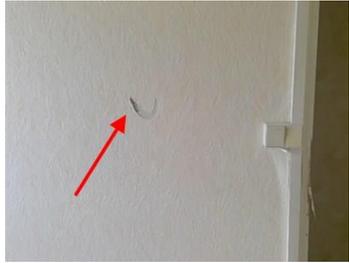
Chambre 2	9	Mur de refend	Oui Chambre 2 : Mur de refend	<p><u>Identifiant:</u> ZPSO001</p> <p><u>Echantillon:</u> M7906173/P001, réf. labo.: 22RB013494-001 M7906173/P002, réf. labo.: 22RB013494-002</p> <p><u>Description:</u> Couche1: Peinture + Couche2: Enduit à base de plâtre lissé ou taloché</p> <p><u>Composant de la construction:</u> 3 - Parois verticales intérieures - Revêtements de murs, poteaux, cloisons, gaines, coffres + 3 - Parois verticales intérieures - Murs et cloisons maçonnés</p> <p><u>Partie à sonder:</u> Couche1: Peinture + Couche2: Enduit à base de plâtre lissé ou taloché</p> <p><u>Justificatif:</u> Après analyse en laboratoire</p>	<p><u>Analyse:</u> P002</p> <p><u>Partie analysée par le laboratoire:</u> - Phase 2 Matériau fibreux de type papier peint (beige) ; matériau de type système d'enduit peinture (beige) ; matériau dur de type mortier, béton, chape (gris) en traces Absence d'amiante</p>

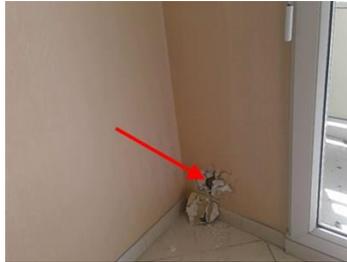
Localisation	n° de sondage	Zone	Prélèvement effectué / Sondage et extension	Echantillon	Analyse	Photo
Salle de bain	1	Mur donnant sur extérieur	Sondage et extension de la ZPSO du ou des prélèvement(s) : P006	<u>Identifiant:</u> ZPSO004 <u>Réf. échantillon:</u> M7906173/P006 <u>Réf. laboratoire:</u> 22RB013494-006 <u>Description:</u> Plot de colle fixant les cloisons au mur <u>Composant de la construction:</u> 3 - Parois verticales intérieures - Cloisons sèches (assemblées, préfabriquées) <u>Partie à sonder:</u> Plot de colle fixant les cloisons au mur <u>Justificatif:</u> Après analyse en laboratoire	<u>Analyse:</u> P006	Idem photo : P006
Séjour	2	Mur donnant sur extérieur	Oui Séjour : Mur donnant sur extérieur	<u>Identifiant:</u> ZPSO004 <u>Réf. échantillon:</u> M7906173/P006 <u>Réf. laboratoire:</u> 22RB013494-006 <u>Description:</u> Plot de colle fixant les cloisons au mur <u>Composant de la construction:</u> 3 - Parois verticales intérieures - Cloisons sèches (assemblées, préfabriquées) <u>Partie à sonder:</u> Plot de colle fixant les cloisons au mur <u>Justificatif:</u> Après analyse en laboratoire	<u>Analyse:</u> P006 <u>Partie analysée par le laboratoire:</u> - Matériau semi-dur (gris) ; matériau de type polystyrène (blanc) ; matériau de type colle (jaune) en traces : Absence d'amiante

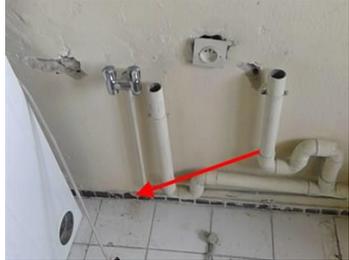
Localisation	n° de sondage	Zone	Prélèvement effectué / Sondage et extension	Echantillon	Analyse	Photo
Entrée	1	Plinthes	Sondage et extension de la ZPSO du ou des prélèvement(s) : P013	<u>Identifiant:</u> ZPSO008 <u>Réf. échantillon:</u> M7906173/P013 <u>Réf. laboratoire:</u> 22RB013494-013 <u>Description:</u> Joint de carrelage + Colle de carrelage <u>Composant de la construction:</u> 3 - Parois verticales intérieures - Revêtements de murs, poteaux, cloisons, gaines, coffres <u>Partie à sonder:</u> Joint de carrelage + Colle de carrelage <u>Justificatif:</u> Après analyse en laboratoire	<u>Analyse:</u> P013	Idem photo : P013
Cuisine	2	Plinthes	Oui Cuisine : Plinthes faïences	<u>Identifiant:</u> ZPSO008 <u>Réf. échantillon:</u> M7906173/P013 <u>Réf. laboratoire:</u> 22RB013494-013 <u>Description:</u> Joint de carrelage + Colle de carrelage <u>Composant de la construction:</u> 3 - Parois verticales intérieures - Revêtements de murs, poteaux, cloisons, gaines, coffres <u>Partie à sonder:</u> Joint de carrelage + Colle de carrelage <u>Justificatif:</u> Après analyse en laboratoire	<u>Analyse:</u> P013 <u>Partie analysée par le laboratoire:</u> - Phase 1 Matériau de type peinture (beige) ; matériau dur de type carrelage, faïence (marron) ; matériau dur de type mortier, béton, chape (gris) Absence d'amiante - Phase 2 Matériau dur de type mortier, béton, chape (gris) Absence d'amiante

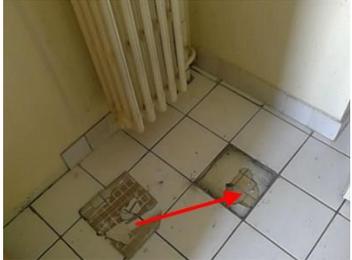
Localisation	n° de sondage	Zone	Prélèvement effectué / Sondage et extension	Echantillon	Analyse	Photo
Cuisine	1	Sol	Oui Cuisine : Sol	<p><u>Identifiant:</u> ZPSO007</p> <p><u>Echantillon:</u> M7906173/P011, réf. labo.: 22RB013494-011 M7906173/P012, réf. labo.: 22RB013494-012</p> <p><u>Description:</u> Couche1: Revêtement souple + Couche2: Colle non bitumineuse + Couche3: Colle de carrelage + Couche4: Joint de carrelage + Couche5: Ragréage</p> <p><u>Composant de la construction:</u> 5 - Planchers et planchers techniques - Revêtements de sols</p> <p><u>Partie à sonder:</u> Couche1: Revêtement souple + Couche2: Colle non bitumineuse + Couche3: Colle de carrelage + Couche4: Joint de carrelage + Couche5: Ragréage</p> <p><u>Justificatif:</u> Après analyse en laboratoire</p>	<p><u>Analyse:</u> P011</p> <p><u>Partie analysée par le laboratoire:</u></p> <ul style="list-style-type: none"> - Phase 1 Matériau dur de type carrelage, faïence (blanc) ; matériau dur de type joint ciment (gris) (clair) ; matériau dur de type ciment-colle (gris) (foncé) + (gris) (clair) ; matériau dur de type carrelage, faïence (beige) ; matériau dur de type mortier, béton, chape (gris) en traces - Phase 2 Matériau dur de type mortier, béton, chape (gris) <p>Absence d'amiante</p>

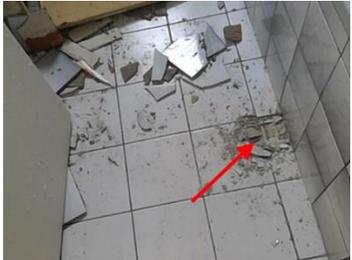
Salle de bain	2	Sol	Oui Salle de bain : Sol	<p><u>Identifiant:</u> ZPSO007</p> <p><u>Echantillon:</u> M7906173/P011, réf. labo.: 22RB013494-011 M7906173/P012, réf. labo.: 22RB013494-012</p> <p><u>Description:</u> Couche1: Revêtement souple + Couche2: Colle non bitumineuse + Couche3: Colle de carrelage + Couche4: Joint de carrelage + Couche5: Ragréage</p> <p><u>Composant de la construction:</u> 5 - Planchers et planchers techniques - Revêtements de sols</p> <p><u>Partie à sonder:</u> Couche1: Revêtement souple + Couche2: Colle non bitumineuse + Couche3: Colle de carrelage + Couche4: Joint de carrelage + Couche5: Ragréage</p> <p><u>Justificatif:</u> Après analyse en laboratoire</p>	<p><u>Analyse:</u> P012</p> <p><u>Partie analysée par le laboratoire:</u></p> <ul style="list-style-type: none"> - Phase 1 Matériau dur de type carrelage, faïence (blanc) ; matériau semi-dur (blanc) en traces ; matériau dur de type joint ciment (gris) (foncé) ; matériau dur de type ciment-colle (beige) ; matériau dur de type ciment-colle (gris) (clair) ; matériau dur de type carrelage, faïence (beige) ; matériau dur de type mortier, béton, chape (beige) - Phase 2 Matériau dur de type mortier, béton, chape (beige) <p>Absence d'amiante</p>

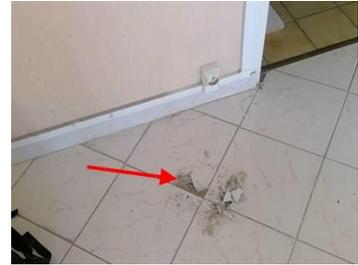
Localisation	n° de sondage	Zone	Prélèvement effectué / Sondage et extension	Echantillon	Analyse	Photo
Séjour	1	Sol	Oui Séjour : Sol	<p><u>Identifiant:</u> ZPSO016 <u>Réf. échantillon:</u> M7906173/P010 <u>Réf. laboratoire:</u> 22RB013494-010 <u>Description:</u> Joint de carrelage + Colle de carrelage + Ragréage <u>Composant de la construction:</u> 5 - Planchers et planchers techniques - Revêtements de sols <u>Partie à sonder:</u> Joint de carrelage + Colle de carrelage + Ragréage <u>Justificatif:</u> Après analyse en laboratoire</p>	<p><u>Analyse:</u> P010 <u>Partie analysée par le laboratoire:</u> - Matériau (pulvérulent) (noir) ; matériau de type peinture (beige) ; matériau dur de type joint ciment (gris) ; matériau dur de type ciment-colle (gris) ; matériau de type colle (fibreuse) (bitumineux) (noir) : Présence d'amiante</p>
