## Rapport de repérage des matériaux et produits contenant de l'amiante avant démolition d'un immeuble bâti

Numéro de dossier : M2458749  
Date d'intervention : 04/05/2023

13 Square de Lorient (13LDL0902)  
77000 Melun

Descriptif des travaux :  
Démolition de l'appartement.

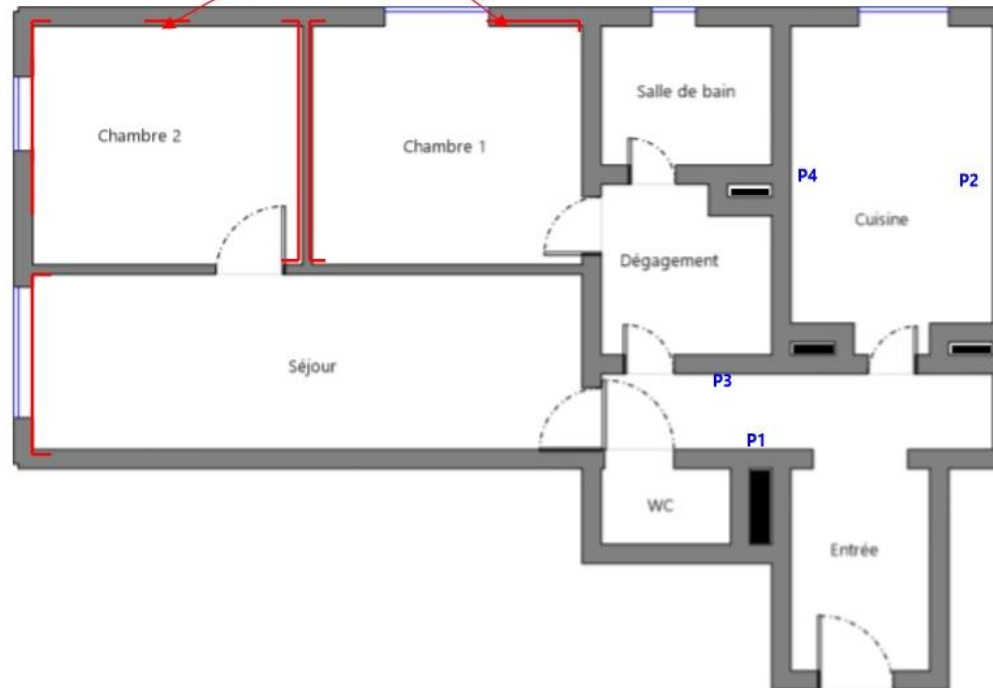
**a ZPSO001 Couche1: Peinture décorative + Couche2: Enduit de jointoiment des plaques de plâtre + Couche3: Bandes calicot**

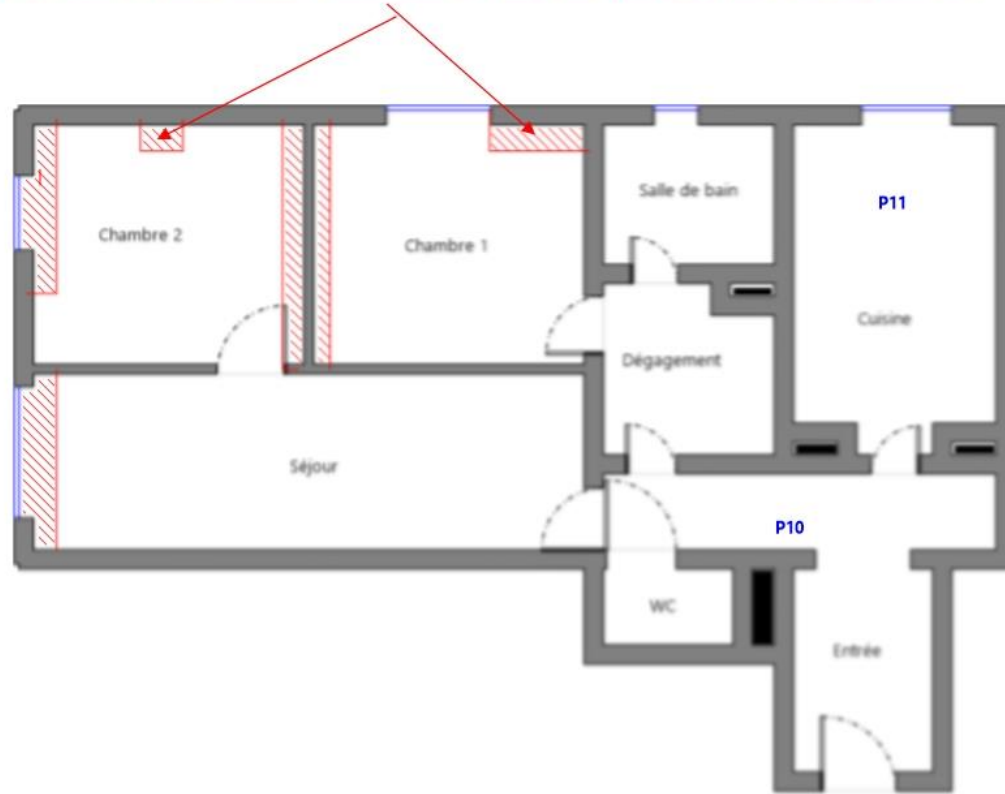
**a ZPSO001 Couche1: Peinture décorative + Couche2: Enduit de jointoiment des plaques de plâtre + Couche3: Bandes calicot**
