## Rapport de repérage des matériaux et produits contenant de l'amiante avant démolition d'un immeuble bâti

Numéro de dossier : M4375313  
Date d'intervention : 04/05/2023

13 Square de Lorient (13LDL0903)  
77000 Melun

9ème étage porte 903 :                    Entrée, Cuisine, Dégagement, Salle de bain, Chambre 1, Séjour, Chambre 2, WC

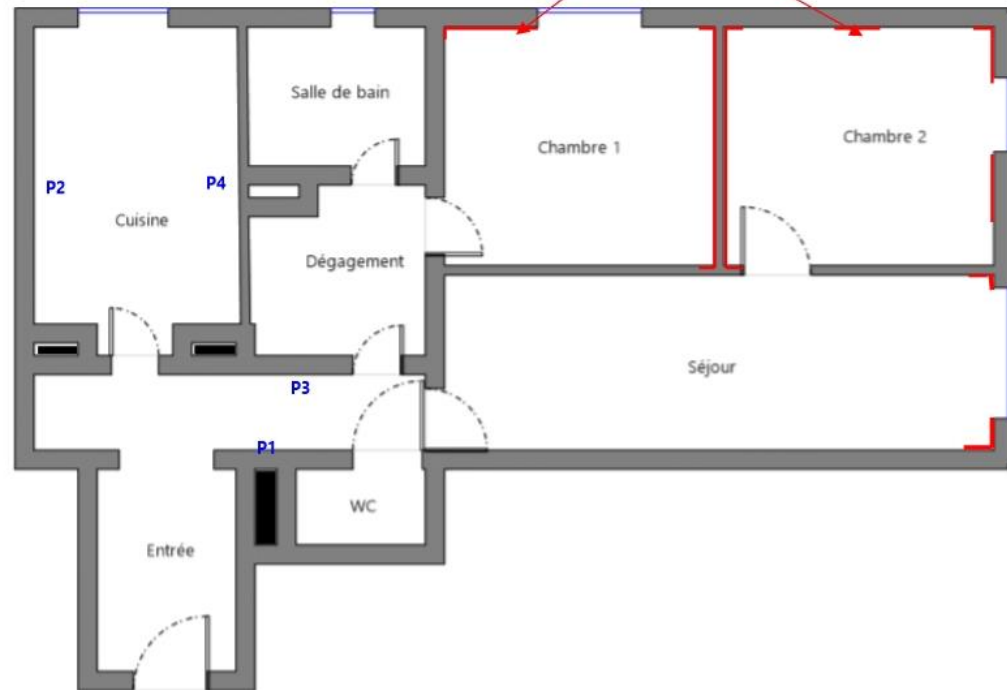
Murs

| ZPSO | Niveau | Localisation | Zone | Description du prélèvement réalisé | Surface indicative |
|---|---|--|--|---|---|
| ZPSO001 | 9ème étage porte 903 | Chambre 1; Séjour; Chambre 2 | Doublages avec liaisons sur murs et plafonds | - | 12m2 |

**a ZPSO001 Couche1: Peinture décorative + Couche2: Enduit de jointoiment des plaques de plâtre + Couche3: Bandes calicot**

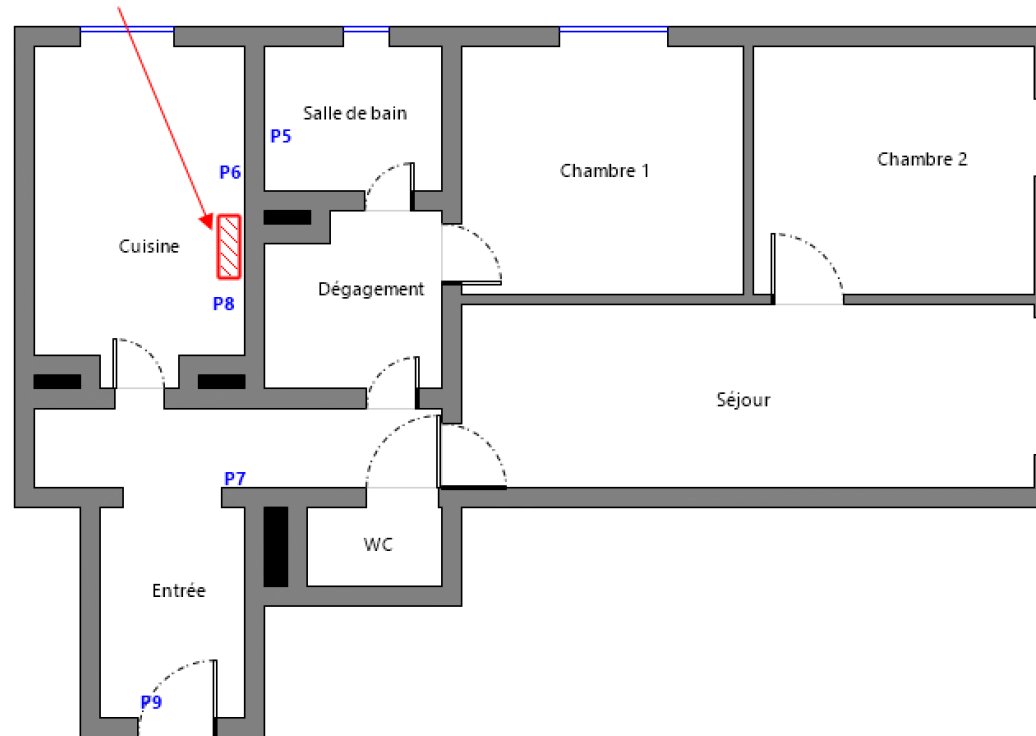
éléments

| ZPSO | Niveau | Localisation | Zone | Description du prélèvement réalisé | Surface indicative |
|---|---|--|--|---|---|
| ZPSO012 | 9ème étage porte 903 | Cuisine | Sous évier | <p><u>Analyse : P016</u></p> <ul style="list-style-type: none"> <li>- Phase 2 Matériau souple bitumineux (noir) (Présence d'amiante)</li> </ul> | 1U |

**a** P016 Plaques souples bitumineuses antivibratiles  
(cf. tableau des analyses)

| Prélèvement | Description Expert | Description laboratoire | Résultat Laboratoire |
|---|--|---|---|
| P016 | <u>Identifiant:</u> ZPSO012<br><u>Description:</u> Plaques souples bitumineuses antivibratiles | - Phase 2 Matériau souple bitumineux (noir) Présence d'amiante | Présence d'amiante |

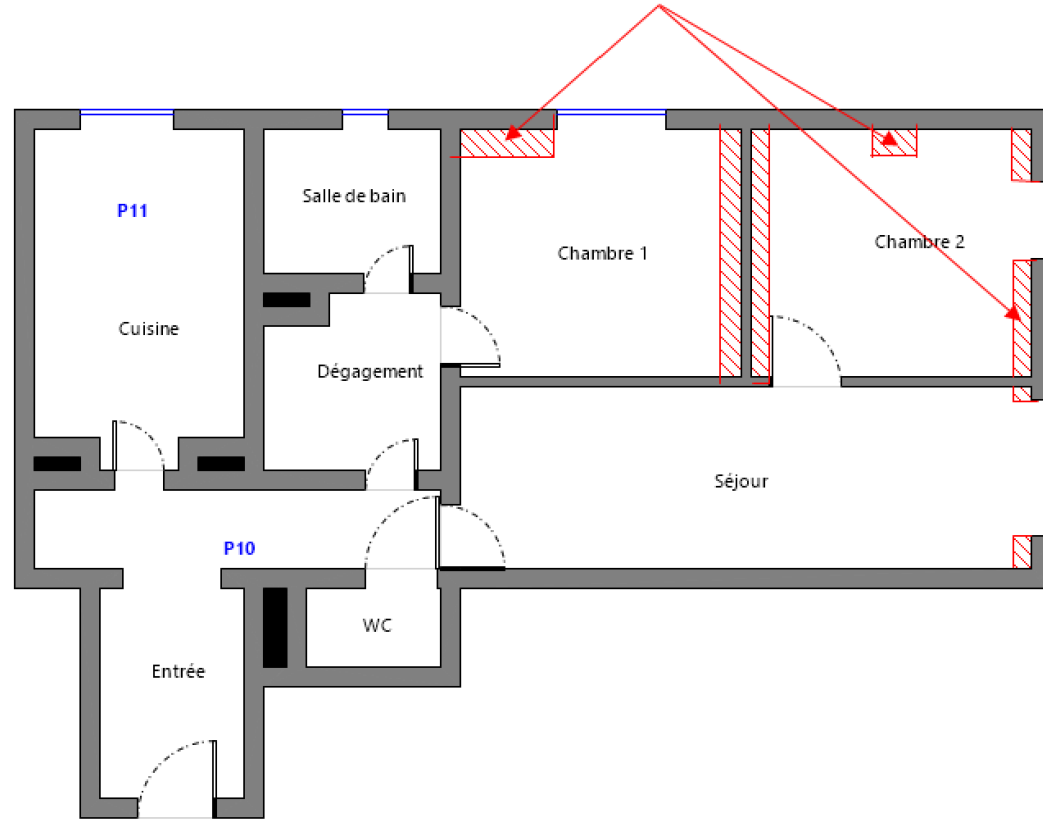
Plafonds

**a ZPS0001 Couche1: Peinture décorative + Couche2: Enduit de jointoiment des plaques de plâtre + Couche3: Bandes calicot**

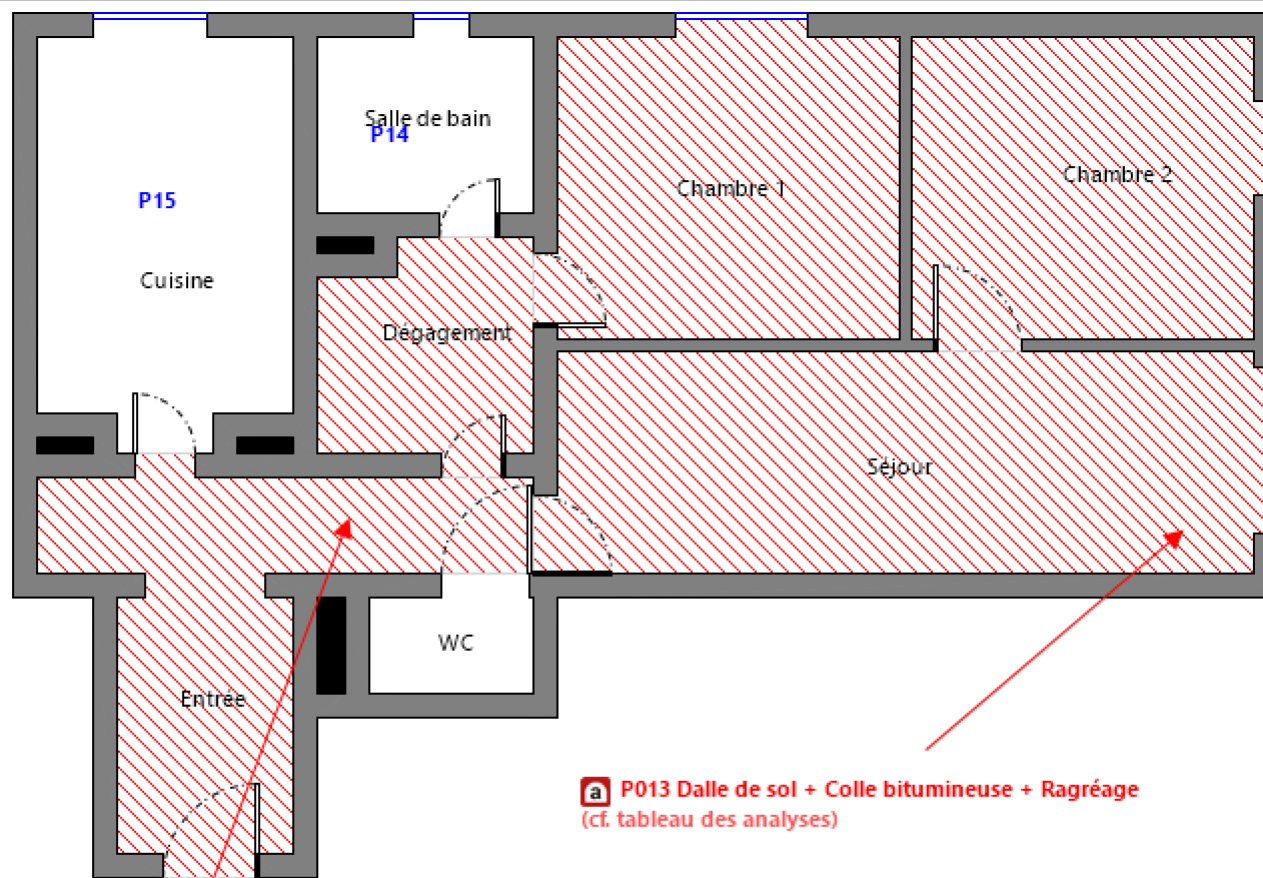
Sols

| ZPSO | Niveau | Localisation | Zone | Description du prélèvement réalisé | Surface indicative |
|---|---|--|--|---|---|
| ZPSO010 | 9ème étage porte 903 | Entrée; Dégagement; Chambre 1; Séjour; Chambre 2 | Sol | <p><u>Analyse : P012</u></p> <ul style="list-style-type: none"> <li>- Phase 1 Matériau souple de type revêtement de sol (beige) (Absence d'amiante)</li> <li>- Phase 2 Matériau semi-dur de type dalle de sol (gris) (Présence d'amiante)</li> <li>- Phase 3 Matériau de type colle bitumineux (noir) ; matériau semi-dur de type ragréage (gris) ; matériau semi-dur de type ragréage (blanc) (Présence d'amiante)</li> </ul> <p><u>Analyse : P013</u></p> <ul style="list-style-type: none"> <li>- Phase 1 Matériau souple de type revêtement de sol (beige) (Absence d'amiante)</li> <li>- Phase 2 Matériau semi-dur de type dalle de sol (gris) (Présence d'amiante)</li> <li>- Phase 3 Matériau de type colle bitumineux (noir) ; matériau semi-dur de type ragréage (blanc) (Présence d'amiante)</li> </ul> | 47,2m2 |

**a P012 Dalle de sol + Colle bitumineuse + Ragrège**  
(cf. tableau des analyses)

**a P013 Dalle de sol + Colle bitumineuse + Ragrège**  
(cf. tableau des analyses)

| Prélèvement | Description Expert | Description laboratoire | Résultat Laboratoire |
|---|--|---|---|
| P012 | <u>Identifiant:</u> ZPSO010<br><u>Description:</u> Couche1: Dalle de sol + Couche2: Colle bitumineuse + Couche3: Ragréage | - Phase 1 Matériau souple de type revêtement de sol (beige) Absence d'amiante<br>- Phase 2 Matériau semi-dur de type dalle de sol (gris) Présence d'amiante<br>- Phase 3 Matériau de type colle bitumineux (noir) ; matériau semi-dur de type ragréage (gris) ; matériau semi-dur de type ragréage (blanc) Présence d'amiante | Présence d'amiante |
| P013 | <u>Identifiant:</u> ZPSO010<br><u>Description:</u> Couche1: Dalle de sol + Couche2: Colle bitumineuse + Couche3: Ragréage | - Phase 1 Matériau souple de type revêtement de sol (beige) Absence d'amiante<br>- Phase 2 Matériau semi-dur de type dalle de sol (gris) Présence d'amiante<br>- Phase 3 Matériau de type colle bitumineux (noir) ; matériau semi-dur de type ragréage (blanc) Présence d'amiante | Présence d'amiante |
