Rapport de repérage des matériaux et produits contenant de l'amiante avant démolition d'un immeuble bâti

Numéro de dossier : M3567843
Date d'intervention : 28/11/2023

13 Square de Lorient (13LDL0904)
77000 Melun

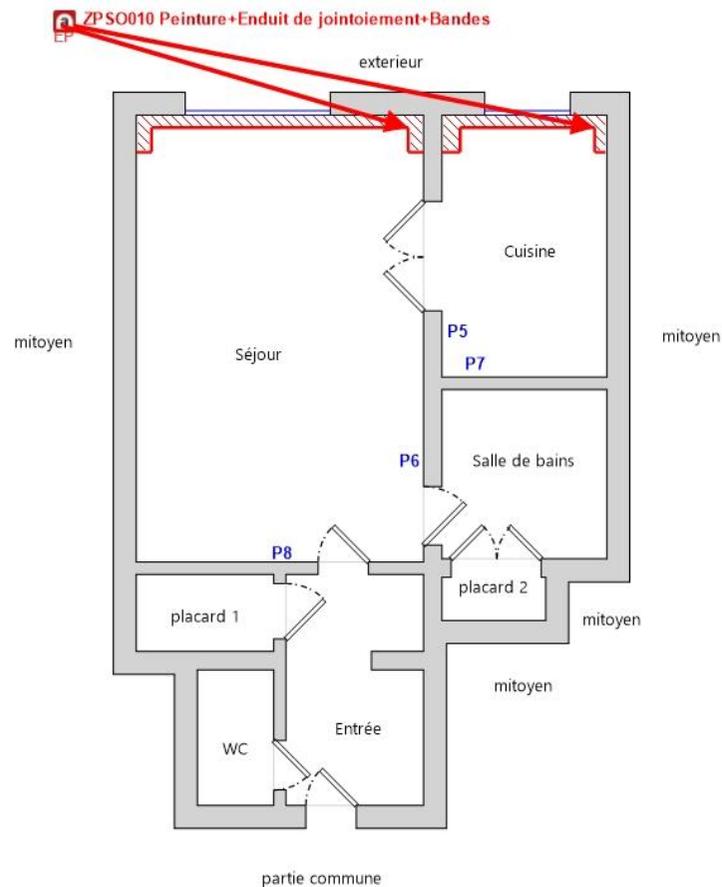
9ème Etage Mur

ZPSO	Niveau	Localisation	Zone	Description du prélèvement réalisé	Surface indicative
ZPSO002	9ème étage	Entrée; placard 1; Séjour	Sol	<p><u>Analyse : P003</u></p> <ul style="list-style-type: none"> - Phase 1 Matériau souple de type revêtement de sol (beige) (Absence d'amiante) - Phase 2 ; matériau semi-dur (beige) ; matériau de type colle bitumineux (noir) ; matériau semi-dur de type ragréage (gris) ;(Présence d'amiante) - Phase 3 Matériau dur de type mortier, béton, chape (gris) (Absence d'amiante) <p><u>Analyse : P004</u></p> <ul style="list-style-type: none"> - Phase 1 Matériau souple de type revêtement de sol (beige) (Absence d'amiante) - Phase 2 matériau semi-dur (beige) ; matériau semi-dur de type ragréage (gris) (clair) ; matériau de type colle bitumineux (noir) (Présence d'amiante) 	23,3m ²
ZPSO010	9ème étage	Séjour; Cuisine	Doublages avec liaisons sur murs et plafonds		11,5m ²

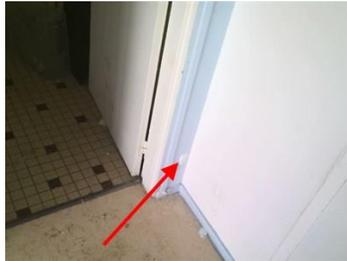
placard 2	5	Mur de refend	Sondage et extension de la ZPSO du ou des échantillon(s) : P005, P006	<p><u>Identifiant:</u> ZPSO003</p> <p><u>Echantillon:</u> M3567843/P005, réf. labo.: 23EK087259-005 M3567843/P006, réf. labo.: 23EK087259-006</p> <p><u>Description:</u> Couche1: Peinture décorative + Couche2: Enduit à base de plâtre lissé ou taloché + Couche3: Enduit à base de ciment projeté</p> <p><u>Composant de la construction:</u> 3 - Parois verticales intérieures - Revêtements de murs, poteaux, cloisons, gaines, coffres + 3 - Parois verticales intérieures - Murs et cloisons maçonnés</p> <p><u>Partie à sonder:</u> Couche1: Peinture décorative + Couche2: Enduit à base de plâtre lissé ou taloché + Couche3: Enduit à base de ciment projeté</p> <p><u>Justificatif:</u> Après analyse en laboratoire</p>	<p><u>Analyse:</u> P005, P006</p>	Idem photo : P006; P005
Séjour	6	Mur de refend	Oui 9ème étage - Séjour : Mur de refend	<p><u>Identifiant:</u> ZPSO003</p> <p><u>Echantillon:</u> M3567843/P005, réf. labo.: 23EK087259-005 M3567843/P006, réf. labo.: 23EK087259-006</p> <p><u>Description:</u> Couche1: Peinture décorative + Couche2: Enduit à base de plâtre lissé ou taloché + Couche3: Enduit à base de ciment projeté</p> <p><u>Composant de la construction:</u> 3 - Parois verticales intérieures - Revêtements de murs, poteaux, cloisons, gaines, coffres + 3 - Parois verticales intérieures - Murs et cloisons maçonnés</p> <p><u>Partie à sonder:</u> Couche1: Peinture décorative + Couche2: Enduit à base de plâtre lissé ou taloché + Couche3: Enduit à base de ciment projeté</p> <p><u>Justificatif:</u> Après analyse en laboratoire</p>	<p><u>Analyse:</u> P006</p> <p><u>Partie analysée par le laboratoire:</u> - Phase 2 Matériau de type peinture (bleu) ; matériau de type maillage de fibres et liant (beige) ; matériau de type système d'enduit peinture (blanc) ; matériau semi-dur de type enduit (blanc) ; matériau dur de type mortier, béton, chape (gris) Absence d'amiante</p>

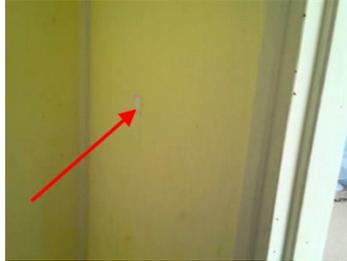
Cuisine	7	Mur de refend	Oui 9ème étage - Cuisine : Mur de refend	<p><u>Identifiant:</u> ZPSO003</p> <p><u>Echantillon:</u> M3567843/P005, réf. labo.: 23EK087259-005 M3567843/P006, réf. labo.: 23EK087259-006</p> <p><u>Description:</u> Couche1: Peinture décorative + Couche2: Enduit à base de plâtre lissé ou taloché + Couche3: Enduit à base de ciment projeté</p> <p><u>Composant de la construction:</u> 3 - Parois verticales intérieures - Revêtements de murs, poteaux, cloisons, gaines, coffres + 3 - Parois verticales intérieures - Murs et cloisons maçonnés</p> <p><u>Partie à sonder:</u> Couche1: Peinture décorative + Couche2: Enduit à base de plâtre lissé ou taloché + Couche3: Enduit à base de ciment projeté</p> <p><u>Justificatif:</u> Après analyse en laboratoire</p>	<p><u>Analyse:</u> P005</p> <p><u>Partie analysée par le laboratoire:</u> - Phase 2 Matériau de type peinture (jaune) ; matériau de type maillage de fibres et liant (blanc) ; matériau de type système d'enduit peinture (beige) ; matériau dur de type mortier, béton, chape (gris) Absence d'amiante - Phase 3 Matériau dur de type mortier, béton, chape (gris) Absence d'amiante</p>

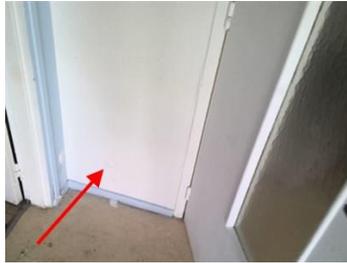
Séjour	5	Cloison	Oui 9ème étage - Séjour : Cloison	<p><u>Identifiant:</u> ZPSO004</p> <p><u>Echantillon:</u> M3567843/P007, réf. labo.: 23EK087259-007 M3567843/P008, réf. labo.: 23EK087259-008</p> <p><u>Description:</u> Couche1: Peinture décorative + Couche2: Enduit à base de plâtre lissé ou taloché + Couche3: Enduit à base de ciment projeté</p> <p><u>Composant de la construction:</u> 3 - Parois verticales intérieures - Revêtements de murs, poteaux, cloisons, gaines, coffres + 3 - Parois verticales intérieures - Murs et cloisons maçonnés</p> <p><u>Partie à sonder:</u> Couche1: Peinture décorative + Couche2: Enduit à base de plâtre lissé ou taloché + Couche3: Enduit à base de ciment projeté</p> <p><u>Justificatif:</u> Après analyse en laboratoire</p>	<p><u>Analyse:</u> P008</p> <p><u>Partie analysée par le laboratoire:</u> - Phase 2 Matériau de type peinture (blanc) ; matériau de type maillage de fibres et liant (beige) ; matériau de type système d'enduit peinture (blanc) ; matériau dur de type mortier, béton, chape (gris) Absence d'amiante - Phase 3 Matériau dur de type mortier, béton, chape (gris) Absence d'amiante</p>

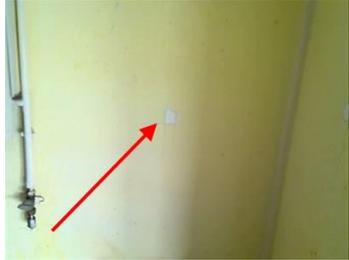
Cuisine	6	Cloison	Oui 9ème étage - Cuisine : Cloison	<p><u>Identifiant:</u> ZPSO004 <u>Echantillon:</u> M3567843/P007, réf. labo.: 23EK087259-007 M3567843/P008, réf. labo.: 23EK087259-008 <u>Description:</u> Couche1: Peinture décorative + Couche2: Enduit à base de plâtre lissé ou taloché + Couche3: Enduit à base de ciment projeté <u>Composant de la construction:</u> 3 - Parois verticales intérieures - Revêtements de murs, poteaux, cloisons, gaines, coffres + 3 - Parois verticales intérieures - Murs et cloisons maçonnés <u>Partie à sonder:</u> Couche1: Peinture décorative + Couche2: Enduit à base de plâtre lissé ou taloché + Couche3: Enduit à base de ciment projeté <u>Justificatif:</u> Après analyse en laboratoire</p>	<p><u>Analyse:</u> P007 <u>Partie analysée par le laboratoire:</u> - Phase 1 Matériau de type système d'enduit peinture (jaune) ; matériau dur de type mortier, béton, chape (gris) ; matériau semi-dur (rose) en traces Absence d'amiante - Phase 2 Matériau dur de type mortier, béton, chape (gris) Absence d'amiante</p>

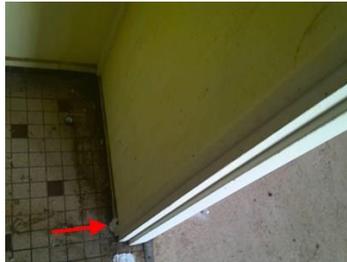
Cuisine	3	plinthes	Oui 9ème étage - Cuisine : Plinthes	<p><u>Identifiant:</u> ZPSO006 <u>Réf. échantillon:</u> M3567843/P011 <u>Réf. laboratoire:</u> 23EK087259-011 <u>Description:</u> Couche1: Colle de plinthes+ Couche2: Joint de plinthes <u>Composant de la construction:</u> 3 - Parois verticales intérieures - Revêtements de murs, poteaux, cloisons, gaines, coffres <u>Partie à sonder:</u> Couche1: Colle de faïence + Couche2: Joint de faïence <u>Justificatif:</u> Après analyse en laboratoire</p>	<p><u>Analyse:</u> P011 <u>Partie analysée par le laboratoire:</u> - Matériau dur de type carrelage, faïence (marron) ; matériau de type peinture (beige) ; matériau de type peinture (jaune) ; matériau dur de type ciment-colle (gris) : Absence d'amiante</p>

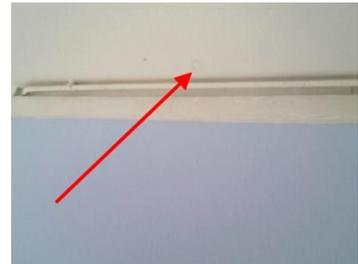
Séjour	6	Plafond	Oui 9ème étage - Séjour : Plafond	<p><u>Identifiant:</u> ZPSO005</p> <p><u>Echantillon:</u> M3567843/P009, réf. labo.: 23EK087259-009 M3567843/P010, réf. labo.: 23EK087259-010</p> <p><u>Description:</u> Couche1: Peinture décorative + Couche2: Enduit à base de plâtre lissé ou taloché + Couche3: Enduit à base de ciment lissé ou taloché</p> <p><u>Composant de la construction:</u> 4 - Plafonds et faux plafonds - Plafonds</p> <p><u>Partie à sonder:</u> Couche1: Peinture décorative + Couche2: Enduit à base de plâtre lissé ou taloché + Couche3: Enduit à base de ciment lissé ou taloché</p> <p><u>Justificatif:</u> Après analyse en laboratoire</p>	<p><u>Analyse:</u> P010</p> <p><u>Partie analysée par le laboratoire:</u> - Matériau de type système d'enduit peinture (blanc) ; matériau dur de type mortier, béton, chape (gris) : Absence d'amiante</p>

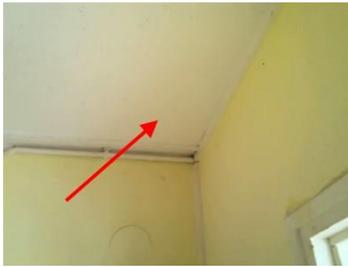
Cuisine	7	Plafond	Oui 9ème étage - Cuisine : Plafond	<p><u>Identifiant:</u> ZPSO005 <u>Echantillon:</u> M3567843/P009, réf. labo.: 23EK087259-009 M3567843/P010, réf. labo.: 23EK087259-010 <u>Description:</u> Couche1: Peinture décorative + Couche2: Enduit à base de plâtre lissé ou taloché + Couche3: Enduit à base de ciment lissé ou taloché <u>Composant de la construction:</u> 4 - Plafonds et faux plafonds - Plafonds <u>Partie à sonder:</u> Couche1: Peinture décorative + Couche2: Enduit à base de plâtre lissé ou taloché + Couche3: Enduit à base de ciment lissé ou taloché <u>Justificatif:</u> Après analyse en laboratoire</p>	<p><u>Analyse:</u> P009 <u>Partie analysée par le laboratoire:</u> - Matériau de type système d'enduit peinture (blanc) ; matériau dur de type mortier, béton, chape (gris) : Absence d'amiante</p>

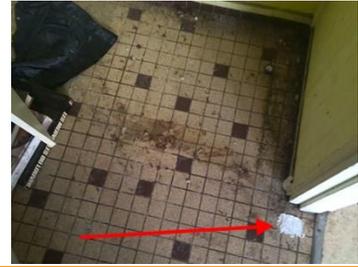
placard 2	2	Sol	Sondage et extension de la ZPSO du ou des échantillon(s) : P001, P002	<p><u>Identifiant:</u> ZPSO001</p> <p><u>Echantillon:</u> M3567843/P001, réf. labo.: 23EK087259-001 M3567843/P002, réf. labo.: 23EK087259-002</p> <p><u>Description:</u> Couche1: Colle de carrelage + Couche2: Joint de carrelage + Couche3: Ragréage</p> <p><u>Composant de la construction:</u> 5 - Planchers et planchers techniques - Revêtements de sols</p> <p><u>Partie à sonder:</u> Couche1: Colle de carrelage + Couche2: Joint de carrelage + Couche3: Ragréage</p> <p><u>Justificatif:</u> Après analyse en laboratoire</p>	<p><u>Analyse:</u> P001, P002</p>	Idem photo : P001; P002
Cuisine	3	Sol	Oui 9ème étage - Cuisine : Sol	<p><u>Identifiant:</u> ZPSO001</p> <p><u>Echantillon:</u> M3567843/P001, réf. labo.: 23EK087259-001 M3567843/P002, réf. labo.: 23EK087259-002</p> <p><u>Description:</u> Couche1: Colle de carrelage + Couche2: Joint de carrelage + Couche3: Ragréage</p> <p><u>Composant de la construction:</u> 5 - Planchers et planchers techniques - Revêtements de sols</p> <p><u>Partie à sonder:</u> Couche1: Colle de carrelage + Couche2: Joint de carrelage + Couche3: Ragréage</p> <p><u>Justificatif:</u> Après analyse en laboratoire</p>	<p><u>Analyse:</u> P001</p> <p><u>Partie analysée par le laboratoire:</u> - Matériau dur de type carrelage, faïence (beige) ; matériau dur de type joint ciment (gris) ; matériau dur de type ciment-colle (gris) Absence d'amiante</p>

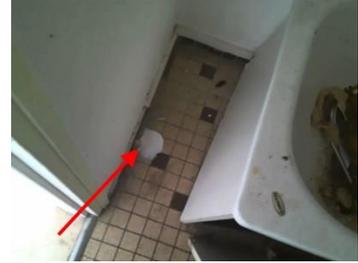
Salle de bain	4	Sol	Oui 9ème étage - Salle de bain : Sol	<p><u>Identifiant:</u> ZPSO001</p> <p><u>Echantillon:</u> M3567843/P001, réf. labo.: 23EK087259-001 M3567843/P002, réf. labo.: 23EK087259-002</p> <p><u>Description:</u> Couche1: Colle de carrelage + Couche2: Joint de carrelage + Couche3: Ragréage</p> <p><u>Composant de la construction:</u> 5 - Planchers et planchers techniques - Revêtements de sols</p> <p><u>Partie à sonder:</u> Couche1: Colle de carrelage + Couche2: Joint de carrelage + Couche3: Ragréage</p> <p><u>Justificatif:</u> Après analyse en laboratoire</p>	<p><u>Analyse:</u> P002</p> <p><u>Partie analysée par le laboratoire:</u> - Matériau dur de type carrelage, faïence (jaune) ; matériau dur de type joint ciment (gris) ; matériau dur de type ciment-colle (beige) Absence d'amiante</p>

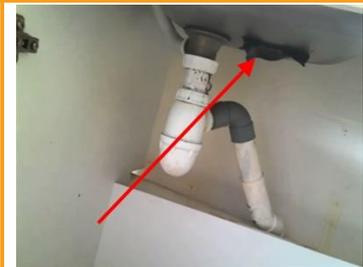
Localisation	n° de sondage	Zone	Prélèvement effectué / Sondage et extension	Echantillon	Analyse	Photo
Cuisine	1	Sous évier	Oui 9ème étage - Cuisine : Sous évier	<p>Identifiant: ZPSO009 Réf. échantillon: M3567843/P014 Réf. laboratoire: 23EK087259-014 Description: Plaques souples bitumineuses antivibratiles Composant de la construction: 8 - Équipements divers et accessoires - éviers métalliques Partie à sonder: Plaques souples bitumineuses antivibratiles Justificatif: Après analyse en laboratoire</p>	<p>Analyse: P014 Partie analysée par le laboratoire: - Phase 2 Matériau souple (transparent) ; matériau semi-dur (bitumineux) (noir) Absence d'amiante</p>
