## Rapport de repérage des matériaux et produits contenant de l'amiante avant démolition d'un immeuble bâti

Numéro de dossier : M4185158  
Date d'intervention : 30/08/2023

13 Square de Lorient (13LDL0905)  
77000 Melun

Descriptif des travaux :  
démolition complète du logement .

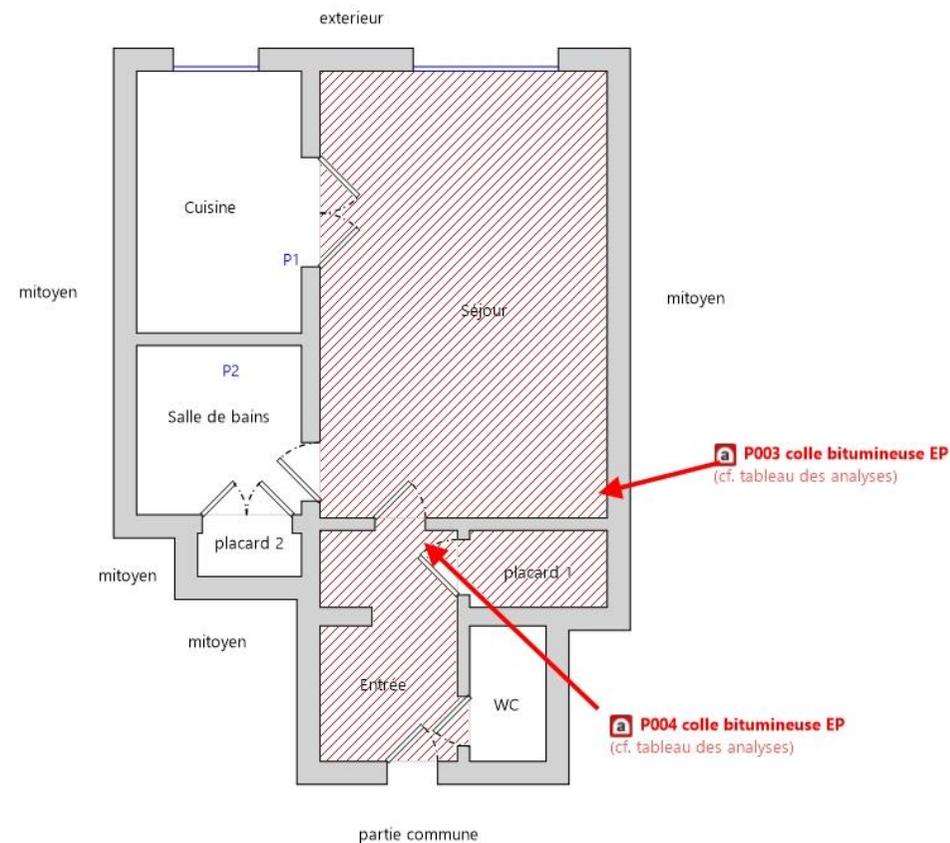
9ème Etage Sol

ZPSO	Niveau	Localisation	Zone	Description du prélèvement réalisé	Surface indicative
ZPSO002	9ème étage	Entrée; placard 1; Séjour	Sol	<p><u>Analyse : P003</u></p> <ul style="list-style-type: none"> <li>- Phase 1 Matériau souple de type revêtement de sol (marron) (Absence d'amiante)</li> <li>- Phase 2 Matériau de type colle bitumineux (noir) (Présence d'amiante)</li> <li>- Phase 3 Matériau dur de type mortier, béton, chape (gris) (Absence d'amiante)</li> </ul> <p><u>Analyse : P004</u></p> <ul style="list-style-type: none"> <li>- Phase 1 Matériau souple de type revêtement de sol (beige) (Absence d'amiante)</li> <li>- Phase 2 Matériau de type colle bitumineux (noir) (Présence d'amiante)</li> <li>- Phase 3 Matériau dur de type mortier, béton, chape (gris) (Absence d'amiante)</li> </ul>	23,25m <sup>2</sup>
ZPSO009	9ème étage	Séjour; Cuisine	Doublages avec liaisons sur murs et plafonds		12,87m <sup>2</sup>

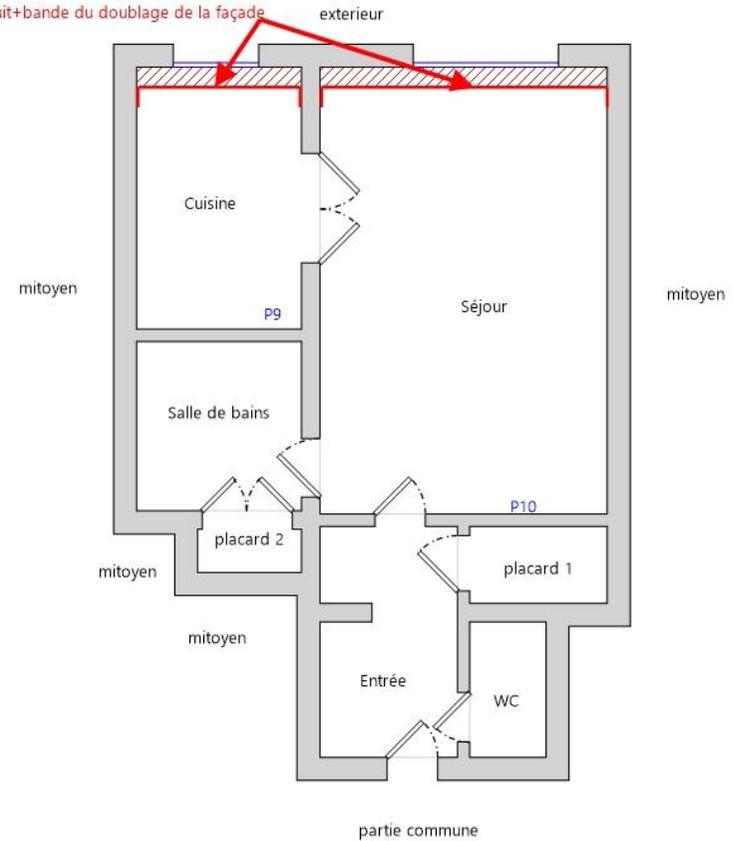
9ème Etage Plafond

remonter des enduit+bande du doublage de la façade

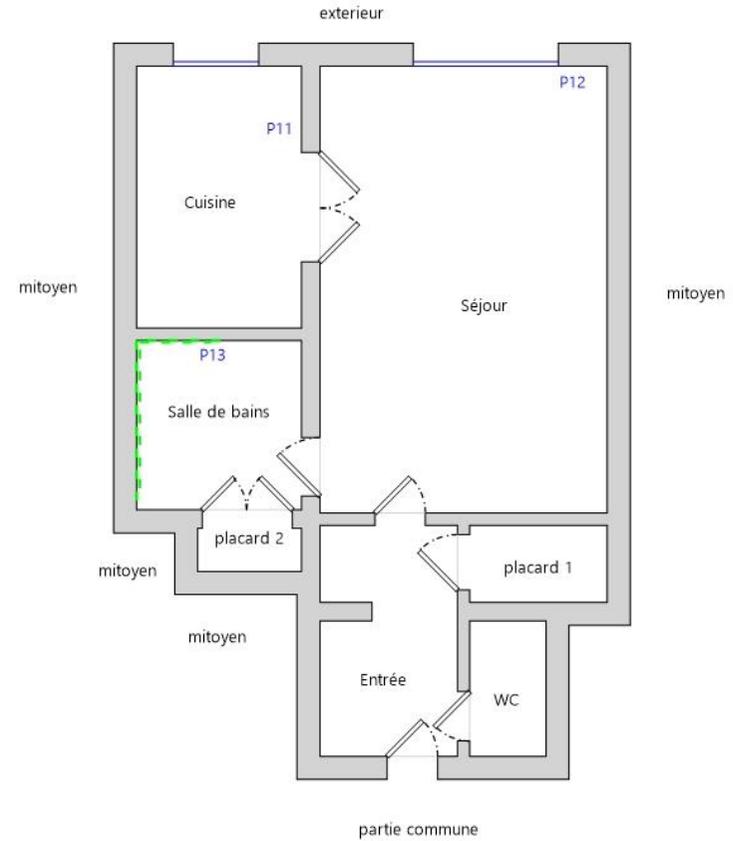
9ème Etage équipement

faïence

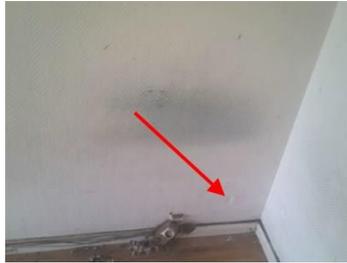
Séjour	4	Sol; Mur de refend	Oui 9ème étage - Séjour : Sol; Mur de refend	<p><u>Identifiant:</u> ZPSO003  <u>Echantillon:</u>  M4185158/P005, réf. labo.: 23EK067127-005  M4185158/P006, réf. labo.: 23EK067127-006  <u>Description:</u> Couche1: Peinture décorative + Couche2: Enduit à base de plâtre lissé ou taloché + Couche3: Enduit à base de ciment projeté  <u>Composant de la construction:</u> 3 - Parois verticales intérieures - Revêtements de murs, poteaux, cloisons, gaines, coffres + 3 - Parois verticales intérieures - Murs et cloisons maçonnés  <u>Partie à sonder:</u> Couche1: Peinture décorative + Couche2: Enduit à base de plâtre lissé ou taloché + Couche3: Enduit à base de ciment projeté  <u>Justificatif:</u> Après analyse en laboratoire</p>	<p><u>Analyse:</u>  P006  <u>Partie analysée par le laboratoire:</u>  - Phase 2 Matériau de type maillage de fibres et liant (blanc) ; matériau de type système d'enduit peinture (blanc) ; matériau dur de type mortier, béton, chape (gris)  Absence d'amiante</p>

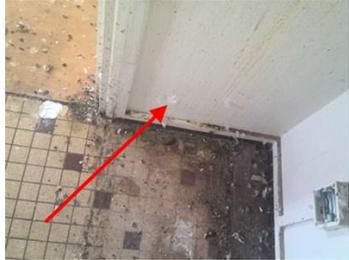
Cuisine	5	Mur de refend	Oui 9ème étage - Séjour : Mur de refend	<p><u>Identifiant:</u> ZPSO003 <u>Echantillon:</u> M4185158/P005, réf. labo.: 23EK067127-005 M4185158/P006, réf. labo.: 23EK067127-006 <u>Description:</u> Couche1: Peinture décorative + Couche2: Enduit à base de plâtre lissé ou taloché + Couche3: Enduit à base de ciment projeté <u>Composant de la construction:</u> 3 - Parois verticales intérieures - Revêtements de murs, poteaux, cloisons, gaines, coffres + 3 - Parois verticales intérieures - Murs et cloisons maçonnés <u>Partie à sonder:</u> Couche1: Peinture décorative + Couche2: Enduit à base de plâtre lissé ou taloché + Couche3: Enduit à base de ciment projeté <u>Justificatif:</u> Après analyse en laboratoire</p>	<p><u>Analyse:</u> P005 <u>Partie analysée par le laboratoire:</u> - Phase 2 Matériau de type maillage de fibres et liant (blanc) ; matériau de type système d'enduit peinture (vert) ; matériau dur de type mortier, béton, chape (gris) Absence d'amiante - Phase 3 Matériau dur de type mortier, béton, chape (gris) Absence d'amiante</p>

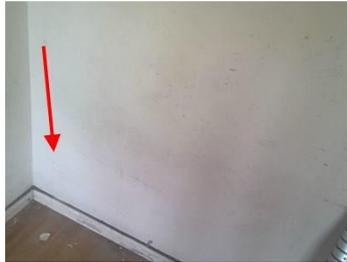
placard 1	3	Cloison	Sondage et extension de la ZPSO du ou des échantillon(s) : P007, P008	<p><u>Identifiant:</u> ZPSO004</p> <p><u>Echantillon:</u> M4185158/P007, réf. labo.: 23EK067127-007 M4185158/P008, réf. labo.: 23EK067127-008</p> <p><u>Description:</u> Couche1: Peinture décorative + Couche2: Enduit à base de plâtre lissé ou taloché + Couche3: Enduit à base de ciment projeté</p> <p><u>Composant de la construction:</u> 3 - Parois verticales intérieures - Revêtements de murs, poteaux, cloisons, gaines, coffres + 3 - Parois verticales intérieures - Murs et cloisons maçonnés</p> <p><u>Partie à sonder:</u> Couche1: Peinture décorative + Couche2: Enduit à base de plâtre lissé ou taloché + Couche3: Enduit à base de ciment projeté</p> <p><u>Justificatif:</u> Après analyse en laboratoire</p>	<p><u>Analyse:</u> P007, P008</p>	Idem photo : P008; P007
Séjour	4	Cloison	Oui 9ème étage - Séjour : Cloison	<p><u>Identifiant:</u> ZPSO004</p> <p><u>Echantillon:</u> M4185158/P007, réf. labo.: 23EK067127-007 M4185158/P008, réf. labo.: 23EK067127-008</p> <p><u>Description:</u> Couche1: Peinture décorative + Couche2: Enduit à base de plâtre lissé ou taloché + Couche3: Enduit à base de ciment projeté</p> <p><u>Composant de la construction:</u> 3 - Parois verticales intérieures - Revêtements de murs, poteaux, cloisons, gaines, coffres + 3 - Parois verticales intérieures - Murs et cloisons maçonnés</p> <p><u>Partie à sonder:</u> Couche1: Peinture décorative + Couche2: Enduit à base de plâtre lissé ou taloché + Couche3: Enduit à base de ciment projeté</p> <p><u>Justificatif:</u> Après analyse en laboratoire</p>	<p><u>Analyse:</u> P008</p> <p><u>Partie analysée par le laboratoire:</u> - Phase 2 Matériau de type maillage de fibres et liant (blanc) ; matériau de type système d'enduit peinture (blanc) ; matériau dur de type mortier, béton, chape (gris) Absence d'amiante - Phase 3 Matériau dur de type mortier, béton, chape (gris) Absence d'amiante</p>

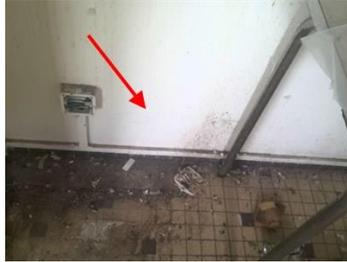
Cuisine	5	Cloison	Oui 9ème étage - Cuisine : Cloison	<p><u>Identifiant:</u> ZPSO004</p> <p><u>Echantillon:</u> M4185158/P007, réf. labo.: 23EK067127-007 M4185158/P008, réf. labo.: 23EK067127-008</p> <p><u>Description:</u> Couche1: Peinture décorative + Couche2: Enduit à base de plâtre lissé ou taloché + Couche3: Enduit à base de ciment projeté</p> <p><u>Composant de la construction:</u> 3 - Parois verticales intérieures - Revêtements de murs, poteaux, cloisons, gaines, coffres + 3 - Parois verticales intérieures - Murs et cloisons maçonnés</p> <p><u>Partie à sonder:</u> Couche1: Peinture décorative + Couche2: Enduit à base de plâtre lissé ou taloché + Couche3: Enduit à base de ciment projeté</p> <p><u>Justificatif:</u> Après analyse en laboratoire</p>	<p><u>Analyse:</u> P007</p> <p><u>Partie analysée par le laboratoire:</u> - Phase 2 Matériau de type maillage de fibres et liant (blanc) ; matériau de type système d'enduit peinture (vert) ; matériau dur de type mortier, béton, chape (gris) Absence d'amiante - Phase 3 Matériau dur de type mortier, béton, chape (gris) Absence d'amiante</p>

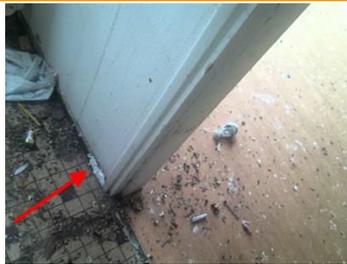
Localisation	n° de sondage	Zone	Prélèvement effectué / Sondage et extension	Echantillon	Analyse	Photo
WC	1	plinthes	Sondage et extension de la ZPSO du ou des échantillon(s) : P011	<p><u>Identifiant:</u> ZPSO006  <u>Réf. échantillon:</u> M4185158/P011  <u>Réf. laboratoire:</u> 23EK067127-011  <u>Description:</u> Couche1: Colle de plinthes + Couche2: Joint de plinthes  <u>Composant de la construction:</u> 3 - Parois verticales intérieures - Revêtements de murs, poteaux, cloisons, gaines, coffres  <u>Partie à sonder:</u> Couche1: Colle de faïence + Couche2: Joint de faïence  <u>Justificatif:</u> Après analyse en laboratoire</p>	<p><u>Analyse:</u> P011</p>	Idem photo : P011
Cuisine	2	plinthes	Oui 9ème étage - Cuisine : Plinthes	<p><u>Identifiant:</u> ZPSO006  <u>Réf. échantillon:</u> M4185158/P011  <u>Réf. laboratoire:</u> 23EK067127-011  <u>Description:</u> Couche1: Colle de plinthes + Couche2: Joint de plinthes  <u>Composant de la construction:</u> 3 - Parois verticales intérieures - Revêtements de murs, poteaux, cloisons, gaines, coffres  <u>Partie à sonder:</u> Couche1: Colle de faïence + Couche2: Joint de faïence  <u>Justificatif:</u> Après analyse en laboratoire</p>	<p><u>Analyse:</u> P011  <u>Partie analysée par le laboratoire:</u>            - Matériau dur de type carrelage, faïence (marron) ; matériau de type système d'enduit peinture (blanc) ; matériau dur de type joint ciment (gris) ; matériau dur de type mortier, béton, chape (gris) : Absence d'amiante</p>

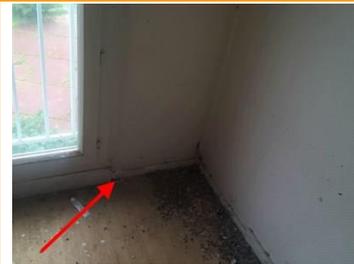
Séjour	3	menuiserie intérieur	Oui 9ème étage - Séjour : menuiserie intérieur	<p><u>Identifiant:</u> ZPSO007  <u>Réf. échantillon:</u> M4185158/P012  <u>Réf. laboratoire:</u> 23EK067127-012  <u>Description:</u> Peinture décorative (pailletées, gouttelettes, ...)  <u>Composant de la construction:</u> 3 - Parois verticales intérieures - Revêtements de murs, poteaux, cloisons, gaines, coffres  <u>Partie à sonder:</u> Peinture décorative (pailletées, gouttelettes, ...)  <u>Justificatif:</u> Après analyse en laboratoire</p>	<p><u>Analyse:</u> P012  <u>Partie analysée par le laboratoire:</u>            - Matériau de type système d'enduit peinture (blanc) ; matériau semi-dur fibreux de type bois, copeaux (marron) : Absence d'amiante</p>

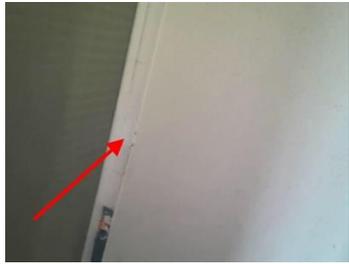
Localisation	n° de sondage	Zone	Prélèvement effectué / Sondage et extension	Echantillon	Analyse	Photo
Salle d'eau	1	Mur C; Mur D	Oui 9ème étage - Salle d'eau : Mur C; Mur D	<p><u>Identifiant:</u> ZPSO008  <u>Réf. échantillon:</u> M4185158/P013  <u>Réf. laboratoire:</u> 23EK067127-013  <u>Description:</u> Couche1: Colle de faïence + Couche2: Joint de faïence  <u>Composant de la construction:</u> 3 - Parois verticales intérieures - Revêtements de murs, poteaux, cloisons, gaines, coffres  <u>Partie à sonder:</u> Couche1: Colle de faïence + Couche2: Joint de faïence  <u>Justificatif:</u> Après analyse en laboratoire</p>	<p><u>Analyse:</u>  P013  <u>Partie analysée par le laboratoire:</u>  - Matériau dur de type carrelage, faïence (blanc) ; matériau souple (blanc) ; matériau de type peinture (bleu) ; matériau dur de type ciment-colle (blanc) ; matériau de type peinture (beige) : Absence d'amiante</p>

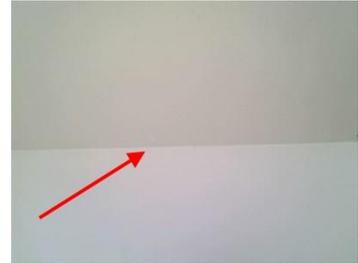
Séjour	4	Plafond	Oui 9ème étage - Séjour : Plafond	<p><u>Identifiant:</u> ZPSO005 <u>Echantillon:</u> M4185158/P009, réf. labo.: 23EK067127-009 M4185158/P010, réf. labo.: 23EK067127-010 <u>Description:</u> Couche1: Peinture décorative + Couche2: Enduit à base de plâtre lissé ou taloché + Couche3: Enduit à base de ciment lissé ou taloché <u>Composant de la construction:</u> 4 - Plafonds et faux plafonds - Plafonds <u>Partie à sonder:</u> Couche1: Peinture décorative + Couche2: Enduit à base de plâtre lissé ou taloché + Couche3: Enduit à base de ciment lissé ou taloché <u>Justificatif:</u> Après analyse en laboratoire</p>	<p><u>Analyse:</u> P010 <u>Partie analysée par le laboratoire:</u> - Matériau de type système d'enduit peinture (blanc) ; matériau dur de type mortier, béton, chape (gris) : Absence d'amiante</p>

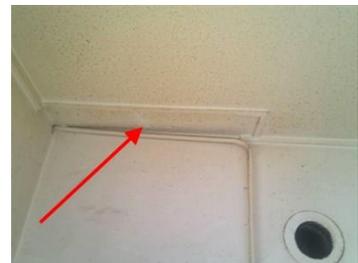
Cuisine	5	Plafond	Oui 9ème étage - Cuisine : Plafond	<p><u>Identifiant:</u> ZPSO005 <u>Echantillon:</u> M4185158/P009, réf. labo.: 23EK067127-009 M4185158/P010, réf. labo.: 23EK067127-010 <u>Description:</u> Couche1: Peinture décorative + Couche2: Enduit à base de plâtre lissé ou taloché + Couche3: Enduit à base de ciment lissé ou taloché <u>Composant de la construction:</u> 4 - Plafonds et faux plafonds - Plafonds <u>Partie à sonder:</u> Couche1: Peinture décorative + Couche2: Enduit à base de plâtre lissé ou taloché + Couche3: Enduit à base de ciment lissé ou taloché <u>Justificatif:</u> Après analyse en laboratoire</p>	<p><u>Analyse:</u> P009 <u>Partie analysée par le laboratoire:</u> - Matériau de type système d'enduit peinture (beige) ; matériau dur de type mortier, béton, chape (gris) : Absence d'amiante</p>

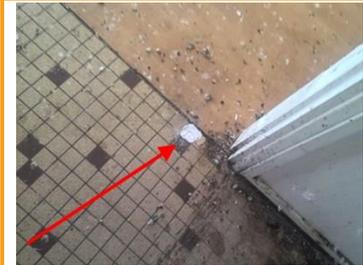
Localisation	n° de sondage	Zone	Prélèvement effectué / Sondage et extension	Echantillon	Analyse	Photo
WC	1	Sol	Sondage et extension de la ZPSO du ou des échantillon(s) : P001, P002	<p><u>Identifiant:</u> ZPSO001</p> <p><u>Echantillon:</u> M4185158/P001, réf. labo.: 23EK067127-001 M4185158/P002, réf. labo.: 23EK067127-002</p> <p><u>Description:</u> Couche1: Colle de carrelage + Couche2: Joint de carrelage + Couche3: Ragréage</p> <p><u>Composant de la construction:</u> 5 - Planchers et planchers techniques - Revêtements de sols</p> <p><u>Partie à sonder:</u> Couche1: Colle de carrelage + Couche2: Joint de carrelage + Couche3: Ragréage</p> <p><u>Justificatif:</u> Après analyse en laboratoire</p>	<p><u>Analyse:</u> P001, P002</p>	Idem photo : P001; P002
Cuisine	2	Sol	Oui 9ème étage - Cuisine : Sol	<p><u>Identifiant:</u> ZPSO001</p> <p><u>Echantillon:</u> M4185158/P001, réf. labo.: 23EK067127-001 M4185158/P002, réf. labo.: 23EK067127-002</p> <p><u>Description:</u> Couche1: Colle de carrelage + Couche2: Joint de carrelage + Couche3: Ragréage</p> <p><u>Composant de la construction:</u> 5 - Planchers et planchers techniques - Revêtements de sols</p> <p><u>Partie à sonder:</u> Couche1: Colle de carrelage + Couche2: Joint de carrelage + Couche3: Ragréage</p> <p><u>Justificatif:</u> Après analyse en laboratoire</p>	<p><u>Analyse:</u> P001</p> <p><u>Partie analysée par le laboratoire:</u> - Matériau dur de type carrelage, faïence (beige) ; matériau dur de type joint ciment (gris) ; matériau dur de type ciment-colle (gris) ; matériau dur de type mortier, béton, chape (gris) ; : Absence d'amiante</p>

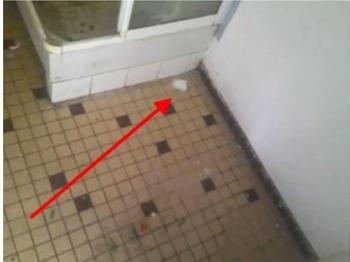
Salle d'eau	3	Sol	Oui 9ème étage - Salle d'eau : Sol	<p><u>Identifiant:</u> ZPSO001  <u>Echantillon:</u>  M4185158/P001, réf. labo.: 23EK067127-001  M4185158/P002, réf. labo.: 23EK067127-002  <u>Description:</u> Couche1: Colle de carrelage + Couche2: Joint de carrelage + Couche3: Ragréage  <u>Composant de la construction:</u> 5 - Planchers et planchers techniques - Revêtements de sols  <u>Partie à sonder:</u> Couche1: Colle de carrelage + Couche2: Joint de carrelage + Couche3: Ragréage  <u>Justificatif:</u> Après analyse en laboratoire</p>	<p><u>Analyse:</u>  P002  <u>Partie analysée par le laboratoire:</u>  - Matériau dur de type carrelage, faïence (beige) ; matériau dur de type joint ciment (gris) ; matériau dur de type ciment-colle (gris) ; matériau dur de type mortier, béton, chape (gris)  : Absence d'amiante</p>
