Rapport de repérage des matériaux et produits contenant de l'amiante avant démolition d'un immeuble bâti

Numéro de dossier : M8852269
Date d'intervention : 07/11/2023

13 Square de Lorient (13LDL1004)
77000 Melun

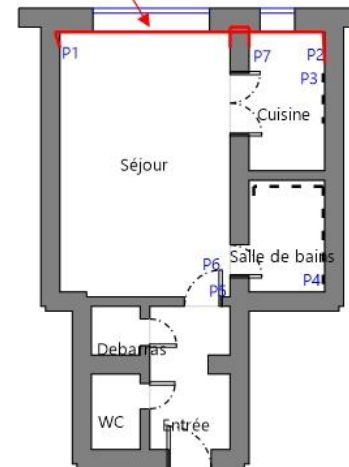
ZPSO002 Peinture+enduit de jointoiment

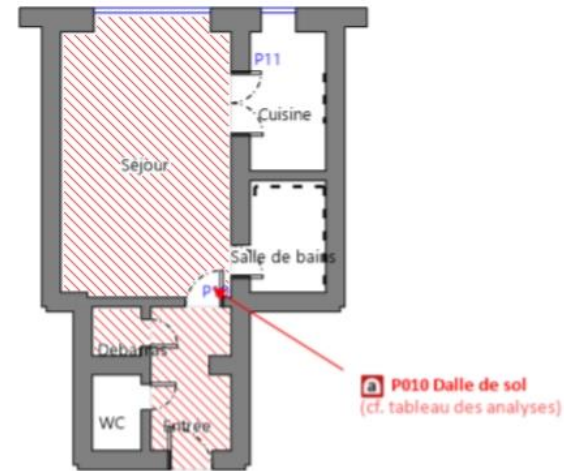
Sols

ZPSO	Niveau	Localisation	Zone	Description du prélèvement réalisé	Surface indicative
ZPSO002	10ème étage porte 13104	Séjour; Cuisine	Cloison et doublage en plâco	Sur ancienne analyses	22m2
ZPSO010	10ème étage porte 13104	Entrée; Débarras; Séjour	Sol	<u>Analyse : P010</u> - Phase 1 Matériau souple de type revêtement de sol (marron) ; matériau de type colle (jaune) (Absence d'amiante) - Phase 2 Matériau semi-dur de type dalle de sol (blanc) (Présence d'amiante)	15m2

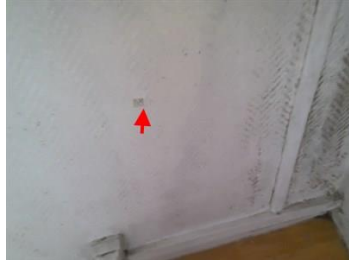
Séjour	4	Mur de refend	Oui 10ème étage porte 13104 - Séjour : Mur de refend	<p><u>Identifiant:</u> ZPSO001</p> <p><u>Echantillon:</u> M8852269/P001, réf. labo.: 23EK083475-001 M8852269/P002, réf. labo.: 23EK083475-002</p> <p><u>Description:</u> Couche1: Peinture décorative (pailletées, gouttelettes, ...) + Couche2: Enduit à base de plâtre lissé ou taloché</p> <p><u>Composant de la construction:</u> 3 - Parois verticales intérieures - Revêtements de murs, poteaux, cloisons, gaines, coffres + 3 - Parois verticales intérieures - Murs et cloisons maçonnés</p> <p><u>Partie à sonder:</u> Couche1: Peinture décorative (pailletées, gouttelettes, ...) + Couche2: Enduit à base de plâtre lissé ou taloché</p> <p><u>Justificatif:</u> Après analyse en laboratoire</p>	<p><u>Analyse:</u> P001</p> <p><u>Partie analysée par le laboratoire:</u> - Phase 2 Matériau de type maillage de fibres et liant (blanc) ; matériau de type système d'enduit peinture (blanc) ; matériau semi-dur de type plâtre (blanc) + (beige) Absence d'amiante</p>

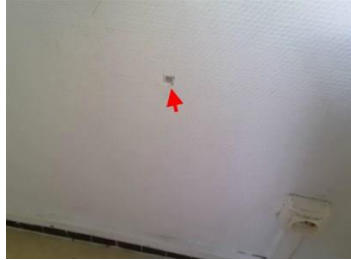
Cuisine	5	Mur de refend	Oui 10ème étage porte 13104 - Cuisine : Mur de refend	<p><u>Identifiant:</u> ZPSO001 <u>Echantillon:</u> M8852269/P001, réf. labo.: 23EK083475-001 M8852269/P002, réf. labo.: 23EK083475-002 <u>Description:</u> Couche1: Peinture décorative (pailletées, gouttelettes, ...) + Couche2: Enduit à base de plâtre lissé ou taloché <u>Composant de la construction:</u> 3 - Parois verticales intérieures - Revêtements de murs, poteaux, cloisons, gaines, coffres + 3 - Parois verticales intérieures - Murs et cloisons maçonnés <u>Partie à sonder:</u> Couche1: Peinture décorative (pailletées, gouttelettes, ...) + Couche2: Enduit à base de plâtre lissé ou taloché <u>Justificatif:</u> Après analyse en laboratoire</p>	<p><u>Analyse:</u> P002 <u>Partie analysée par le laboratoire:</u> - Phase 2 Matériau de type maillage de fibres et liant (blanc) ; matériau de type système d'enduit peinture (blanc) ; matériau semi-dur (gris) Absence d'amiante</p>

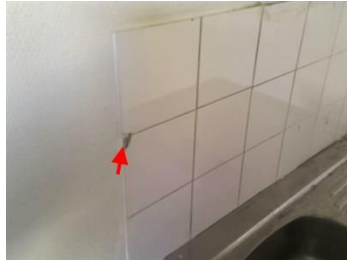
Localisation	n° de sondage	Zone	Prélèvement effectué / Sondage et extension	Echantillon	Analyse	Photo
Cuisine	1	Faïence	Oui 10ème étage porte 13104 - Cuisine : Mur C	<u>Identifiant:</u> ZPSO004 <u>Réf. échantillon:</u> M8852269/P003 <u>Réf. laboratoire:</u> 23EK083475-003 <u>Description:</u> Couche1: Colle de faïence + Couche2: joint de faïence <u>Composant de la construction:</u> 3 - Parois verticales intérieures - Revêtements de murs, poteaux, cloisons, gaines, coffres <u>Partie à sonder:</u> Couche1: Colle de faïence + Couche2: joint de faïence <u>Justificatif:</u> Après analyse en laboratoire	<u>Analyse:</u> P003 <u>Partie analysée par le laboratoire:</u> - Matériau dur de type carrelage, faïence (blanc) ; matériau de type peinture (blanc) : Absence d'amiante

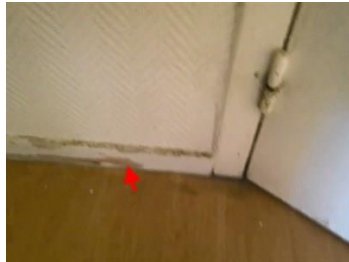
Séjour	3	Plinthes	Oui 10ème étage porte 13104 - Séjour : Plinthes	<p><u>Identifiant:</u> ZPSO006 <u>Réf. échantillon:</u> M8852269/P005 <u>Réf. laboratoire:</u> 23EK083475-005 <u>Description:</u> Peinture décorative (pailletées, gouttelettes, ...) <u>Composant de la construction:</u> 3 - Parois verticales intérieures - Revêtements de murs, poteaux, cloisons, gaines, coffres <u>Partie à sonder:</u> Peinture décorative (pailletées, gouttelettes, ...) <u>Justificatif:</u> Après analyse en laboratoire</p>	<p><u>Analyse:</u> P005 <u>Partie analysée par le laboratoire:</u> - Matériau de type système d'enduit peinture (blanc) : Absence d'amiante</p>

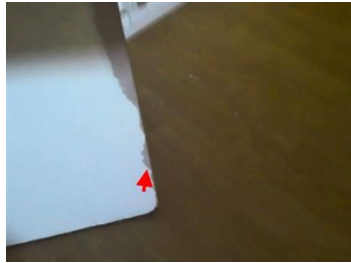
Séjour	4	Portes	Oui 10ème étage porte 13104 - Séjour : Portes	<p><u>Identifiant:</u> ZPSO007 <u>Réf. échantillon:</u> M8852269/P006 <u>Réf. laboratoire:</u> 23EK083475-006 <u>Description:</u> Peinture décorative (pailletées, gouttelettes, ...) <u>Composant de la construction:</u> 3 - Parois verticales intérieures - Revêtements de murs, poteaux, cloisons, gaines, coffres <u>Partie à sonder:</u> Peinture décorative (pailletées, gouttelettes, ...) <u>Justificatif:</u> Après analyse en laboratoire</p>	<p><u>Analyse:</u> P006 <u>Partie analysée par le laboratoire:</u> - Matériau de type peinture (blanc) ; matériau souple (transparent) ; matériau semi-dur fibreux de type bois, copeaux (marron) : Absence d'amiante</p>

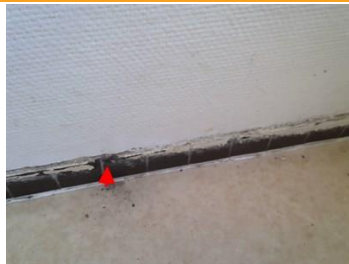
Localisation	n° de sondage	Zone	Prélèvement effectué / Sondage et extension	Echantillon	Analyse	Photo
WC	1	Plinthes	Sondage et extension de la ZPSO du ou des échantillon(s) : P007	<u>Identifiant:</u> ZPSO008 <u>Réf. échantillon:</u> M8852269/P007 <u>Réf. laboratoire:</u> 23EK083475-007 <u>Description:</u> Couche1: Colle de faïence + Couche2: joint de faïence <u>Composant de la construction:</u> 3 - Parois verticales intérieures - Revêtements de murs, poteaux, cloisons, gaines, coffres <u>Partie à sonder:</u> Couche1: Colle de faïence + Couche2: joint de faïence <u>Justificatif:</u> Après analyse en laboratoire	<u>Analyse:</u> P007	Idem photo : P007
Cuisine	2	Plinthes	Oui 10ème étage porte 13104 - Cuisine : Plinthes	<u>Identifiant:</u> ZPSO008 <u>Réf. échantillon:</u> M8852269/P007 <u>Réf. laboratoire:</u> 23EK083475-007 <u>Description:</u> Couche1: Colle de faïence + Couche2: joint de faïence <u>Composant de la construction:</u> 3 - Parois verticales intérieures - Revêtements de murs, poteaux, cloisons, gaines, coffres <u>Partie à sonder:</u> Couche1: Colle de faïence + Couche2: joint de faïence <u>Justificatif:</u> Après analyse en laboratoire	<u>Analyse:</u> P007 <u>Partie analysée par le laboratoire:</u> - Matériau (blanc) en traces ; matériau dur (marron) ; matériau de type système d'enduit peinture (beige) : Absence d'amiante

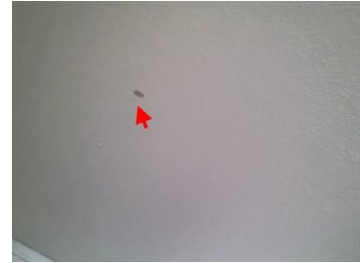
Séjour	4	Plafond	Oui 10ème étage porte 13104 - Séjour : Plafond	<p><u>Identifiant:</u> ZPSO009 <u>Echantillon:</u> M8852269/P008, réf. labo.: 23EK083475-008 M8852269/P009, réf. labo.: 23EK083475-009 <u>Description:</u> Couche1: Peinture décorative (pailletées, gouttelettes...) + Couche2: Enduit à base de plâtre lissé ou taloché <u>Composant de la construction:</u> 4 - Plafonds et faux plafonds - Plafonds <u>Partie à sonder:</u> Couche1: Peinture décorative (pailletées, gouttelettes...) + Couche2: Enduit à base de plâtre lissé ou taloché <u>Justificatif:</u> Après analyse en laboratoire</p>	<p><u>Analyse:</u> P008 <u>Partie analysée par le laboratoire:</u> - Matériau de type système d'enduit peinture (blanc) ; matériau semi-dur de type plâtre (blanc) : Absence d'amiante</p>

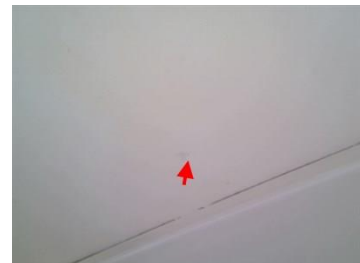
Cuisine	5	Plafond	Oui 10ème étage porte 13104 - Cuisine : Plafond	<p><u>Identifiant:</u> ZPSO009 <u>Echantillon:</u> M8852269/P008, réf. labo.: 23EK083475-008 M8852269/P009, réf. labo.: 23EK083475-009 <u>Description:</u> Couche1: Peinture décorative (pailletées, gouttelettes...) + Couche2: Enduit à base de plâtre lissé ou taloché <u>Composant de la construction:</u> 4 - Plafonds et faux plafonds - Plafonds <u>Partie à sonder:</u> Couche1: Peinture décorative (pailletées, gouttelettes...) + Couche2: Enduit à base de plâtre lissé ou taloché <u>Justificatif:</u> Après analyse en laboratoire</p>	<p><u>Analyse:</u> P009 <u>Partie analysée par le laboratoire:</u> - Matériau de type système d'enduit peinture (blanc) ; matériau semi-dur de type plâtre (blanc) : Absence d'amiante</p>

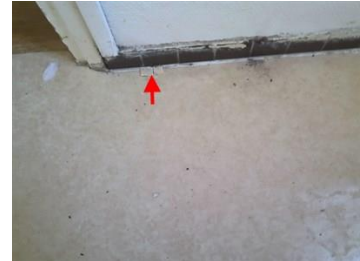
Localisation	n° de sondage	Zone	Prélèvement effectué / Sondage et extension	Echantillon	Analyse	Photo
WC	1	Sol	Sondage et extension de la ZPSO du ou des échantillon(s) : P011	<p><u>Identifiant:</u> ZPSO011 <u>Réf. échantillon:</u> M8852269/P011 <u>Réf. laboratoire:</u> 23EK083475-011 <u>Description:</u> Couche1: Colle de carrelage + Couche2: Joint de carrelage <u>Composant de la construction:</u> 5 - Planchers et planchers techniques - Revêtements de sols <u>Partie à sonder:</u> Couche1: Colle de carrelage + Couche2: Joint de carrelage <u>Justificatif:</u> Après analyse en laboratoire</p>	<p><u>Analyse:</u> P011</p>	Idem photo : P011
Cuisine	2	Sol	Oui 10ème étage porte 13104 - Cuisine : Sol	<p><u>Identifiant:</u> ZPSO011 <u>Réf. échantillon:</u> M8852269/P011 <u>Réf. laboratoire:</u> 23EK083475-011 <u>Description:</u> Couche1: Colle de carrelage + Couche2: Joint de carrelage <u>Composant de la construction:</u> 5 - Planchers et planchers techniques - Revêtements de sols <u>Partie à sonder:</u> Couche1: Colle de carrelage + Couche2: Joint de carrelage <u>Justificatif:</u> Après analyse en laboratoire</p>	<p><u>Analyse:</u> P011 <u>Partie analysée par le laboratoire:</u> - Matériau dur de type carrelage, faïence (beige) ; matériau de type colle (jaune) : Absence d'amiante</p>
