Rapport de repérage des matériaux et produits contenant de l'amiante avant démolition d'un immeuble bâti

Numéro de dossier : M4199845
Date d'intervention : 26/07/2022

13 Square de Lorient (13LDL1005)
77000 Melun

Démolition appartement

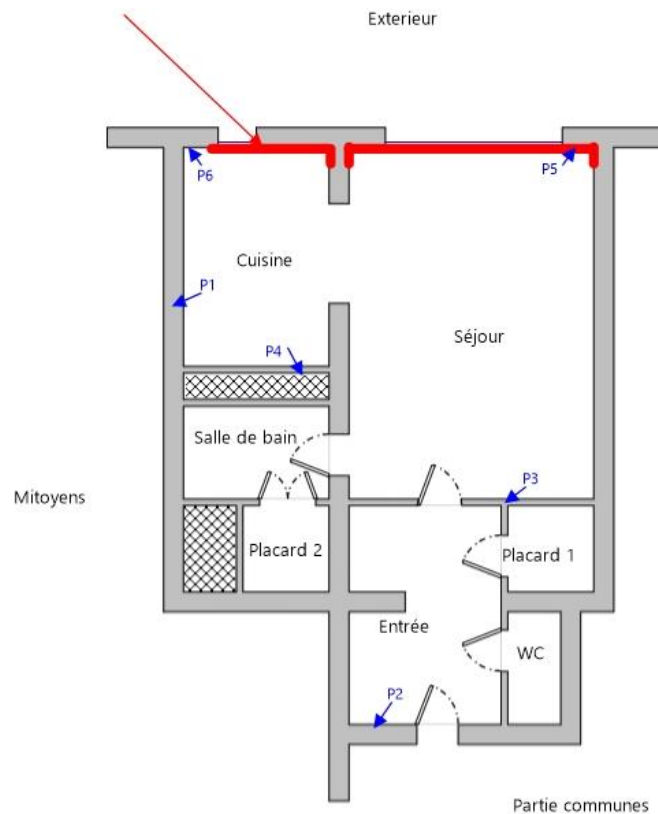
10 Etage Mur/Porte 1005

ZPSO019	10ème étage/Porte1005	Séjour; Cuisine	Doublages avec liaisons sur murs et plafonds; Mur donnant sur extérieur		30m ²

ZPS0019 Peinture + Enduit de jointoiement + Bande + plaques de plâtre

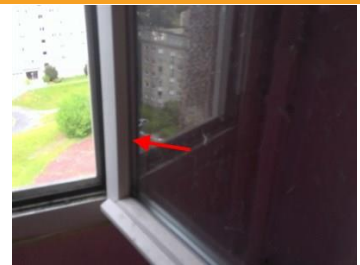
ZPSO013 : Joint de mastic de vitrage						
Niveau : 10ème étage/Porte1005						
Localisation	n° de sondage	Zone	Prélèvement effectué / Sondage et extension	Echantillon	Analyse	Photo
Séjour	1	Fenêtres PVC	Sondage et extension de la ZPSO du ou des prélèvement(s) : P018	<u>Identifiant:</u> ZPSO013 <u>Réf. échantillon:</u> M4199845/P018 <u>Réf. laboratoire:</u> 22EK066456-017 <u>Description:</u> Joint de mastic de vitrage <u>Composant de la construction:</u> 2 - Parois verticales extérieures et Façades - Menuiseries extérieures <u>Partie à sonder:</u> Joint de mastic de vitrage <u>Justificatif:</u> Après analyse en laboratoire	<u>Analyse:</u> P018	Idem photo : P018
Cuisine	2	Fenêtres PVC	Oui Cuisine : Fenêtres	<u>Identifiant:</u> ZPSO013 <u>Réf. échantillon:</u> M4199845/P018 <u>Réf. laboratoire:</u> 22EK066456-017 <u>Description:</u> Joint de mastic de vitrage <u>Composant de la construction:</u> 2 - Parois verticales extérieures et Façades - Menuiseries extérieures <u>Partie à sonder:</u> Joint de mastic de vitrage <u>Justificatif:</u> Après analyse en laboratoire	<u>Analyse:</u> P018 <u>Partie analysée par le laboratoire:</u> - Matériau souple de type mastic (gris) : Absence d'amiante

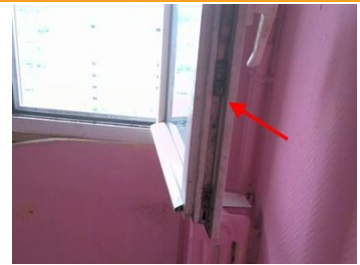
ZPSO014 : Joint de friction

Localisation	n° de sondage	Zone	Prélèvement effectué / Sondage et extension	Echantillon	Analyse	Photo
Séjour	1	Fenêtres PVC	Sondage et extension de la ZPSO du ou des prélèvement(s) : P019	<u>Identifiant:</u> ZPSO014 <u>Réf. échantillon:</u> M4199845/P019 <u>Réf. laboratoire:</u> 22EK066456-018 <u>Description:</u> Joint de friction <u>Composant de la construction:</u> 2 - Parois verticales extérieures et Façades - Menuiseries extérieures <u>Partie à sonder:</u> Garniture de friction sur fenêtres <u>Justificatif:</u> Après analyse en laboratoire	<u>Analyse:</u> P019	Idem photo : P019
Cuisine	2	Fenêtres PVC	Oui Cuisine : Fenêtres PVC	<u>Identifiant:</u> ZPSO014 <u>Réf. échantillon:</u> M4199845/P019 <u>Réf. laboratoire:</u> 22EK066456-018 <u>Description:</u> Joint de friction <u>Composant de la construction:</u> 2 - Parois verticales extérieures et Façades - Menuiseries extérieures <u>Partie à sonder:</u> Garniture de friction sur fenêtres <u>Justificatif:</u> Après analyse en laboratoire	<u>Analyse:</u> P019 <u>Partie analysée par le laboratoire:</u> - Matériau souple de type joint (gris) : Absence d'amiante

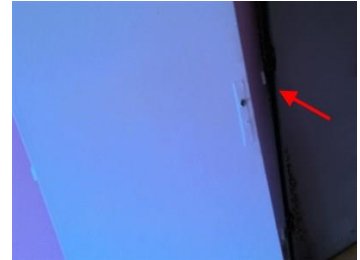
ZPSO016 : Joint de friction

Localisation	n° de sondage	Zone	Prélèvement effectué / Sondage et extension	Echantillon	Analyse	Photo
Entrée	1	Porte	Oui Entrée : Porte	<u>Identifiant:</u> ZPSO016 <u>Réf. échantillon:</u> M4199845/P021 <u>Réf. laboratoire:</u> 22EK066456-019 <u>Description:</u> Joint de friction <u>Composant de la construction:</u> 2 - Parois verticales extérieures et Façades - Menuiseries extérieures <u>Partie à sonder:</u> Garniture de friction <u>Justificatif:</u> Après analyse en laboratoire	<u>Analyse:</u> P021 <u>Partie analysée par le laboratoire:</u> - Matériau souple de type joint (noir) : Absence d'amiante

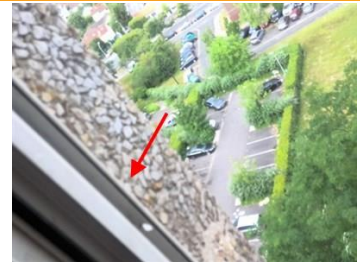
ZPSO020 : Joint d'étanchéité entre menuiserie et structure

Localisation	n° de sondage	Zone	Prélèvement effectué / Sondage et extension	Echantillon	Analyse	Photo
Séjour	1	Fenêtres	Oui Séjour : Fenêtres	<p><u>Identifiant:</u> ZPSO020 <u>Réf. échantillon:</u> M4199845/P022 <u>Réf. laboratoire:</u> 22EK066456-020 <u>Description:</u> Joint d'étanchéité entre menuiserie et structure <u>Composant de la construction:</u> 2 - Parois verticales extérieures et Façades - Menuiseries extérieures <u>Partie à sonder:</u> Joint d'étanchéité entre menuiserie et structure <u>Justificatif:</u> Après analyse en laboratoire</p>	<p><u>Analyse:</u> P022 <u>Partie analysée par le laboratoire:</u> - Matériau souple de type joint (blanc) : Absence d'amiante</p>

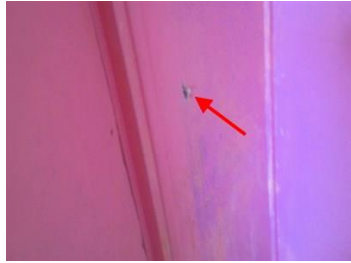
ZPSO001 : Couche1: Peinture + Couche2: Enduit à base de plâtre lissé ou taloché
Niveau : 10ème étage/Porte1005

Cuisine	6	Mur de refend	Oui Cuisine : Mur de refend	<p><u>Identifiant:</u> ZPSO001</p> <p><u>Echantillon:</u> M4199845/P001, réf. labo.: 22EK066456-001 M4199845/P002, réf. labo.: 22EK066456-002</p> <p><u>Description:</u> Couche1: Peinture + Couche2: Enduit à base de plâtre lissé ou taloché</p> <p><u>Composant de la construction:</u> 3 - Parois verticales intérieures - Revêtements de murs, poteaux, cloisons, gaines, coffres + 3 - Parois verticales intérieures - Murs et cloisons maçonnés</p> <p><u>Partie à sonder:</u> Couche1: Peinture + Couche2: Enduit à base de plâtre lissé ou taloché</p> <p><u>Justificatif:</u> Après analyse en laboratoire</p>	<p><u>Analyse:</u> P001</p> <p><u>Partie analysée par le laboratoire:</u> - Matériau de type système d'enduit peinture (beige) ; matériau dur de type mortier, béton, chape (gris) : Absence d'amiante</p>

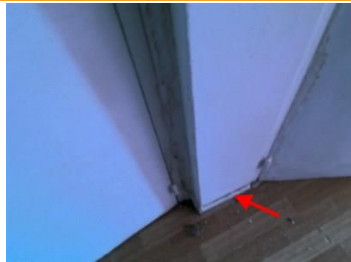
Localisation	n° de sondage	Zone	Prélèvement effectué / Sondage et extension	Echantillon	Analyse	Photo
Entrée	1	Plinthes bois	Oui Entrée : Plinthes bois	<u>Identifiant:</u> ZPSO009 <u>Réf. échantillon:</u> M4199845/P014 <u>Réf. laboratoire:</u> 22EK066456-013 <u>Description:</u> Peinture décorative <u>Composant de la construction:</u> 3 - Parois verticales intérieures - Revêtements de murs, poteaux, cloisons, gaines, coffres <u>Partie à sonder:</u> Peinture décorative <u>Justificatif:</u> Après analyse en laboratoire	<u>Analyse:</u> P014 <u>Partie analysée par le laboratoire:</u> - Matériau de type système d'enduit peinture (blanc) ; matériau semi-dur fibreux de type bois, copeaux (marron) : Absence d'amiante

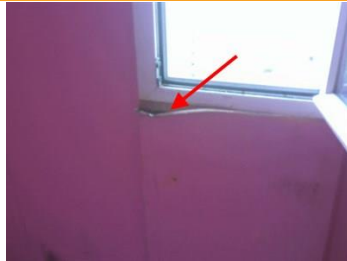
ZPSO023 : Isolant

Localisation	n° de sondage	Zone	Prélèvement effectué / Sondage et extension	Echantillon	Analyse	Photo
Cuisine	1	En dessous la fenetres	Oui Cuisine : En dessous la fenetres	<p><u>Identifiant:</u> ZPSO023</p> <p><u>Réf. échantillon:</u> M4199845/P025</p> <p><u>Réf. laboratoire:</u> 22EK066456-023</p> <p><u>Description:</u> Isolant</p> <p><u>Composant de la construction:</u> 3 - Parois verticales intérieures - Murs et cloisons maçonnés</p> <p><u>Partie à sonder:</u> Isolant</p> <p><u>Justificatif:</u> Après analyse en laboratoire</p>	<p><u>Analyse:</u> P025</p> <p><u>Partie analysée par le laboratoire:</u> - Matériau fibreux de type isolant (beige) : Absence d'amiante</p>

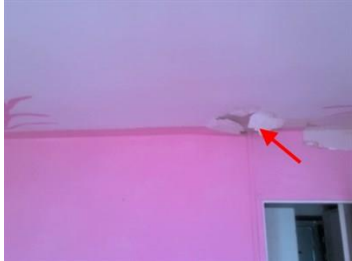
ZPSO005 : Peinture + Enduit à base de plâtre

Localisation	n° de sondage	Zone	Prélèvement effectué / Sondage et extension	Echantillon	Analyse	Photo
Entrée	1	Plafond	Oui Entrée : Plafond	<p><u>Identifiant:</u> ZPSO005 <u>Echantillon:</u> M4199845/P007, réf. labo.: 22EK066456-006 M4199845/P008, réf. labo.: 22EK066456-007 <u>Description:</u> Peinture + Enduit à base de plâtre <u>Composant de la construction:</u> 4 - Plafonds et faux plafonds - Plafonds <u>Partie à sonder:</u> Peinture + Enduit à base de plâtre <u>Justificatif:</u> Après analyse en laboratoire</p>	<p><u>Analyse:</u> P007 <u>Partie analysée par le laboratoire:</u> - Matériau de type système d'enduit peinture (rose) : Absence d'amiante</p>

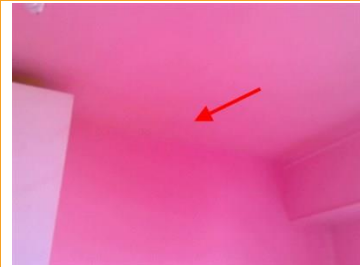
Séjour	5	Plafond	Sondage et extension de la ZPSO du ou des prélèvement(s) : P007	<p><u>Identifiant:</u> ZPSO005 <u>Echantillon:</u> M4199845/P007, réf. labo.: 22EK066456-006 M4199845/P008, réf. labo.: 22EK066456-007 <u>Description:</u> Peinture + Enduit à base de plâtre <u>Composant de la construction:</u> 4 - Plafonds et faux plafonds - Plafonds <u>Partie à sonder:</u> Peinture + Enduit à base de plâtre <u>Justificatif:</u> Après analyse en laboratoire</p>	<p><u>Analyse:</u> P007, P008</p>	Idem photo : P007
Cuisine	6	Plafond	Oui Cuisine : Plafond	<p><u>Identifiant:</u> ZPSO005 <u>Echantillon:</u> M4199845/P007, réf. labo.: 22EK066456-006 M4199845/P008, réf. labo.: 22EK066456-007 <u>Description:</u> Peinture + Enduit à base de plâtre <u>Composant de la construction:</u> 4 - Plafonds et faux plafonds - Plafonds <u>Partie à sonder:</u> Peinture + Enduit à base de plâtre <u>Justificatif:</u> Après analyse en laboratoire</p>	<p><u>Analyse:</u> P008 <u>Partie analysée par le laboratoire:</u> - Matériau de type système d'enduit peinture (rose) : Absence d'amiante</p>

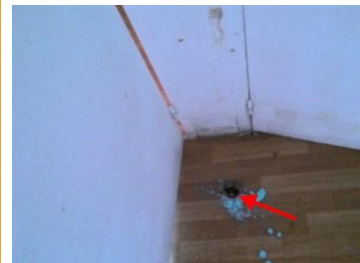
ZPSO	Niveau	Localisation	Zone	Description du prélèvement réalisé	Surface indicative
ZPSO006	10ème étage/Porte1005	Entrée; Placard 1; Séjour	Sol	<p>Analyse : P009</p> <ul style="list-style-type: none"> - Phase 1 Matériau souple de type revêtement de sol (marron) ; matériau de type colle (jaune) (Absence d'amiante) - Phase 2 Matériau souple de type revêtement de sol (beige) ; matériau de type colle (jaune) (Absence d'amiante) - Phase 3 Matériau semi-dur de type ragréage (rose) ; matériau de type colle (gris) (Absence d'amiante) - Phase 4 Matériau semi-dur de type dalle de sol (gris) (Présence d'amiante) - Phase 5 Matériau de type colle bitumineux (noir) ; matériau dur de type mortier, béton, chape (beige) (Présence d'amiante) <p>Analyse : P010</p> <ul style="list-style-type: none"> - Phase 1 Matériau souple de type revêtement de sol (marron) ; matériau de type colle (jaune) (Absence d'amiante) - Phase 2 Matériau souple de type revêtement de sol (beige) (Absence d'amiante) - Phase 3 Matériau de type colle (jaune) ; matériau semi-dur de type ragréage (rose) (Absence d'amiante) - Phase 4 Matériau semi-dur de type dalle de sol (gris) (Absence d'amiante) - Phase 5 Matériau de type colle bitumineux (noir) (Présence d'amiante) 	23.5m ²

ZPSO006 : Dalle de sol + Colle bitumineuse + Ragréage						
Niveau : 10ème étage/Porte1005						
Localisation	n° de sondage	Zone	Prélèvement effectué / Sondage et extension	Echantillon	Analyse	Photo
Entrée	1	Sol	Oui Entrée : Sol	<p><u>Identifiant:</u> ZPSO006</p> <p><u>Echantillon:</u> M4199845/P009, réf. labo.: 22EK066456-008 M4199845/P010, réf. labo.: 22EK066456-009</p> <p><u>Description:</u> Dalle de sol + Colle bitumineuse + Ragréage</p> <p><u>Composant de la construction:</u> 5 - Planchers et planchers techniques - Revêtements de sols</p> <p><u>Partie à sonder:</u> Dalle de sol + Colle bitumineuse + Ragréage</p> <p><u>Justificatif:</u> Après analyse en laboratoire</p>	<p><u>Analyse:</u> P009</p> <p><u>Partie analysée par le laboratoire:</u></p> <ul style="list-style-type: none"> - Phase 1 Matériau souple de type revêtement de sol (marron) ; matériau de type colle (jaune) Absence d'amiante - Phase 2 Matériau souple de type revêtement de sol (beige) ; matériau de type colle (jaune) Absence d'amiante - Phase 3 Matériau semi-dur de type ragréage (rose) ; matériau de type colle (gris) Absence d'amiante - Phase 4 Matériau semi-dur de type dalle de sol (gris) Présence d'amiante - Phase 5 Matériau de type colle bitumineux (noir) ; matériau dur de type mortier, béton, chape (beige) Présence d'amiante

Dans le cas où des matériaux contenant de l'amiante ont été repérés, il convient de confier le désamiantage à une entreprise certifiée. Le repérage est conforme à la réglementation dans le cadre de cette mission. Toutefois, il n'est jamais possible d'être parfaitement exhaustif, dans la mesure où un sondage n'est représentatif qu'à l'endroit précis du support investigué. Il convient donc de rester toujours très vigilant lors des travaux quant à l'éventuelle mise à jour de matériaux suspects ce qui nécessitera un repérage complémentaire.

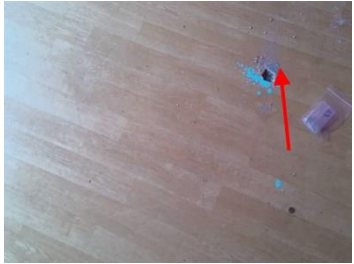
Séjour	3	Sol	Oui Séjour : Sol	<p><u>Identifiant:</u> ZPSO006</p> <p><u>Echantillon:</u> M4199845/P009, réf. labo.: 22EK066456-008 M4199845/P010, réf. labo.: 22EK066456-009</p> <p><u>Description:</u> Dalle de sol + Colle bitumineuse + Ragréage</p> <p><u>Composant de la construction:</u> 5 - Planchers et planchers techniques - Revêtements de sols</p> <p><u>Partie à sonder:</u> Dalle de sol + Colle bitumineuse + Ragréage</p> <p><u>Justificatif:</u> Après analyse en laboratoire</p>	<p><u>Analyse:</u> P010</p> <p><u>Partie analysée par le laboratoire:</u></p> <ul style="list-style-type: none"> - Phase 1 Matériau souple de type revêtement de sol (marron) ; matériau de type colle (jaune) Absence d'amiante - Phase 2 Matériau souple de type revêtement de sol (beige) Absence d'amiante - Phase 3 Matériau de type colle (jaune) ; matériau semi-dur de type ragréage (rose) Absence d'amiante - Phase 4 Matériau semi-dur de type dalle de sol (gris) Absence d'amiante - Phase 5 Matériau de type colle bitumineux (noir) Présence d'amiante

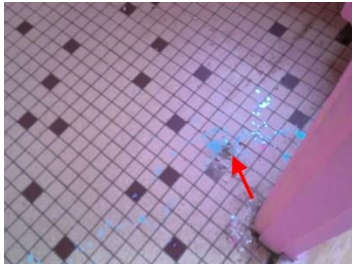
Cuisine	3	Sol	Oui Cuisine : Sol	<p><u>Identifiant:</u> ZPSO007</p> <p><u>Echantillon:</u> M4199845/P011, réf. labo.: 22EK066456-010 M4199845/P012, réf. labo.: 22EK066456-011</p> <p><u>Description:</u> Couche1: Revêtement souple + Couche2: Colle non bitumineuse + Couche3: Colle de carrelage + Couche4: Joint de carrelage + Couche5: Ragréage</p> <p><u>Composant de la construction:</u> 5 - Planchers et planchers techniques - Revêtements de sols</p> <p><u>Partie à sonder:</u> Couche1: Revêtement souple + Couche2: Colle non bitumineuse + Couche3: Colle de carrelage + Couche4: Joint de carrelage + Couche5: Ragréage</p> <p><u>Justificatif:</u> Après analyse en laboratoire</p>	<p><u>Analyse:</u> P011</p> <p><u>Partie analysée par le laboratoire:</u></p> <ul style="list-style-type: none"> - Phase 1 Matériau dur de type mortier, béton, chape (beige) + (jaune) ; matériau dur de type joint ciment (gris) (foncé) ; matériau dur de type ciment-colle (gris) (clair) ; matériau dur de type mortier, béton, chape (beige) en traces Absence d'amiante - Phase 2 Matériau dur de type mortier, béton, chape (beige) Absence d'amiante
