## Rapport de repérage des matériaux et produits contenant de l'amiante avant démolition d'un immeuble bâti

Numéro de dossier : M2895084  
Date d'intervention : 13/06/2022

13 Square de Lorient (13LDL1008)  
77000 Melun

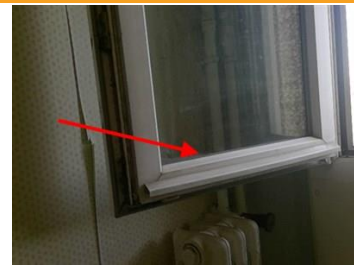
ZPSO013 : Joint de mastic de vitrage						
Pièces : Séjour, Cuisine, Salle de bain						
Localisation	n° de sondage	Zone	Prélèvement effectué / Sondage et extension	Echantillon	Analyse	Photo
Séjour	1	Fenêtres PVC	Sondage et extension de la ZPSO du ou des prélèvement(s) : P018	<u>Identifiant:</u> ZPSO013 <u>Réf. échantillon:</u> M2895084/P018 <u>Réf. laboratoire:</u> 22RB013500-016 <u>Description:</u> Joint de mastic de vitrage <u>Composant de la construction:</u> 2 - Parois verticales extérieures et Façades - Menuiseries extérieures <u>Partie à sonder:</u> Joint de mastic de vitrage <u>Justificatif:</u> Après analyse en laboratoire	<u>Analyse:</u> P018	Idem photo : P018
Cuisine	2	Fenêtres PVC	Oui Cuisine : Fenêtres	<u>Identifiant:</u> ZPSO013 <u>Réf. échantillon:</u> M2895084/P018 <u>Réf. laboratoire:</u> 22RB013500-016 <u>Description:</u> Joint de mastic de vitrage <u>Composant de la construction:</u> 2 - Parois verticales extérieures et Façades - Menuiseries extérieures <u>Partie à sonder:</u> Joint de mastic de vitrage <u>Justificatif:</u> Après analyse en laboratoire	<u>Analyse:</u> P018 <u>Partie analysée par le laboratoire:</u> - Matériau (pulvérulent) (marron) ; matériau souple de type joint (gris) : Absence d'amiante

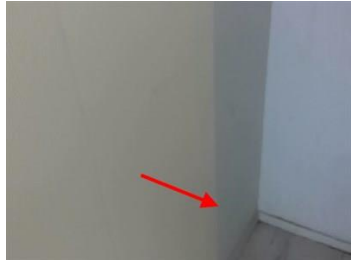
Séjour	5	Mur de refend	Sondage et extension de la ZPSO du ou des prélèvement(s) : P001, P002	<p><u>Identifiant:</u> ZPSO001 <u>Echantillon:</u> M2895084/P001, réf. labo.: 22RB013500-001 M2895084/P002, réf. labo.: 22RB013500-002 <u>Description:</u> Couche1: Peinture + Couche2: Enduit à base de plâtre lissé ou taloché <u>Composant de la construction:</u> 3 - Parois verticales intérieures - Revêtements de murs, poteaux, cloisons, gaines, coffres + 3 - Parois verticales intérieures - Murs et cloisons maçonnés <u>Partie à sonder:</u> Couche1: Peinture + Couche2: Enduit à base de plâtre lissé ou taloché <u>Justificatif:</u> Après analyse en laboratoire</p>	<p><u>Analyse:</u> P001, P002</p>	Idem photo : P001; P002
Cuisine	6	Mur de refend	Oui Cuisine : Mur de refend	<p><u>Identifiant:</u> ZPSO001 <u>Echantillon:</u> M2895084/P001, réf. labo.: 22RB013500-001 M2895084/P002, réf. labo.: 22RB013500-002 <u>Description:</u> Couche1: Peinture + Couche2: Enduit à base de plâtre lissé ou taloché <u>Composant de la construction:</u> 3 - Parois verticales intérieures - Revêtements de murs, poteaux, cloisons, gaines, coffres + 3 - Parois verticales intérieures - Murs et cloisons maçonnés <u>Partie à sonder:</u> Couche1: Peinture + Couche2: Enduit à base de plâtre lissé ou taloché <u>Justificatif:</u> Après analyse en laboratoire</p>	<p><u>Analyse:</u> P001 <u>Partie analysée par le laboratoire:</u> - Matériau de type peinture (blanc) ; matériau semi-dur de type enduit (blanc) ; matériau dur de type mortier, béton, chape (gris) en traces : Absence d'amiante</p>

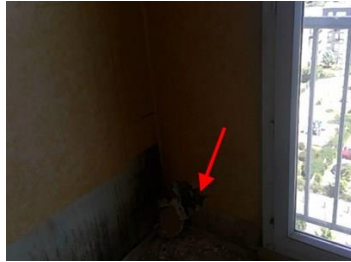
Localisation	n° de sondage	Zone	Prélèvement effectué / Sondage et extension	Echantillon	Analyse	Photo
Cuisine	1	Mur donnant sur extérieur	Oui Cuisine : Mur donnant sur extérieur	<p><u>Identifiant:</u> ZPSO003</p> <p><u>Réf. échantillon:</u> M2895084/P005</p> <p><u>Réf. laboratoire:</u> 22RB013500-005</p> <p><u>Description:</u> Peinture + Enduit à base de plâtre</p> <p><u>Composant de la construction:</u> 3 - Parois verticales intérieures - Murs et cloisons maçonnés</p> <p><u>Partie à sonder:</u> Peinture + Enduit à base de plâtre</p> <p><u>Justificatif:</u> Après analyse en laboratoire</p>	<p><u>Analyse:</u> P005</p> <p><u>Partie analysée par le laboratoire:</u> - Matériau semi-dur (blanc) ; matériau semi-dur (gris) ; matériau de type polystyrène (blanc) : Absence d'amiante</p>

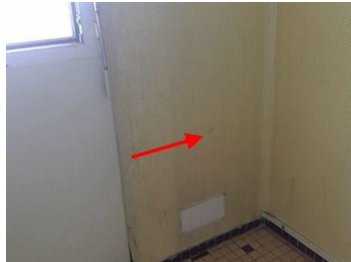
Localisation	n° de sondage	Zone	Prélèvement effectué / Sondage et extension	Echantillon	Analyse	Photo
Séjour	1	Mur donnant sur extérieur	Oui Séjour : Mur donnant sur extérieur	<u>Identifiant:</u> ZPSO004 <u>Réf. échantillon:</u> M2895084/P006 <u>Réf. laboratoire:</u> 22RB013500-006 <u>Description:</u> Plot de colle fixant les cloisons au mur <u>Composant de la construction:</u> 3 - Parois verticales intérieures - Cloisons sèches (assemblées, préfabriquées) <u>Partie à sonder:</u> Plot de colle fixant les cloisons au mur <u>Justificatif:</u> Après analyse en laboratoire	<u>Analyse:</u> P006 <u>Partie analysée par le laboratoire:</u> - Phase 2 Matériau fibreux de type papier peint (de différentes couleurs) ; matériau de type système d'enduit peinture (blanc) ; matériau semi-dur (granulaire) (beige) Absence d'amiante

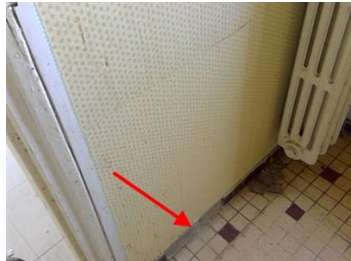
Localisation	n° de sondage	Zone	Prélèvement effectué / Sondage et extension	Echantillon	Analyse	Photo
WC	1	Plinthes faïences	Sondage et extension de la ZPSO du ou des prélèvement(s) : P013	<p><u>Identifiant:</u> ZPSO008  <u>Réf. échantillon:</u> M2895084/P013  <u>Réf. laboratoire:</u> 22RB013500-013  <u>Description:</u> Joint de carrelage + Colle de carrelage  <u>Composant de la construction:</u> 3 - Parois verticales intérieures - Revêtements de murs, poteaux, cloisons, gaines, coffres  <u>Partie à sonder:</u> Joint de carrelage + Colle de carrelage  <u>Justificatif:</u> Après analyse en laboratoire</p>	<p><u>Analyse:</u> P013</p>	Idem photo : P013
Cuisine	2	Plinthes faïences	Oui Cuisine : Plinthes faïences	<p><u>Identifiant:</u> ZPSO008  <u>Réf. échantillon:</u> M2895084/P013  <u>Réf. laboratoire:</u> 22RB013500-013  <u>Description:</u> Joint de carrelage + Colle de carrelage  <u>Composant de la construction:</u> 3 - Parois verticales intérieures - Revêtements de murs, poteaux, cloisons, gaines, coffres  <u>Partie à sonder:</u> Joint de carrelage + Colle de carrelage  <u>Justificatif:</u> Après analyse en laboratoire</p>	<p><u>Analyse:</u> P013  <u>Partie analysée par le laboratoire:</u>            - Phase 1 Matériau dur de type carrelage, faïence (marron) ; matériau de type système d'enduit peinture (beige) ; matériau dur de type joint ciment (gris) ; matériau dur de type mortier, béton, chape (gris)            Absence d'amiante            - Phase 2 Matériau dur de type mortier, béton, chape (gris)            Absence d'amiante</p>

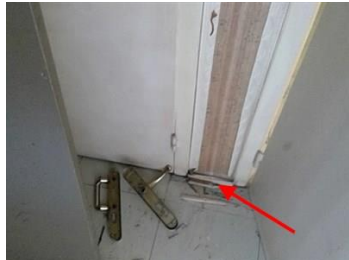
Localisation	n° de sondage	Zone	Prélèvement effectué / Sondage et extension	Echantillon	Analyse	Photo
Entrée	1	Plinthes bois	Oui Entrée : Plinthes bois	<u>Identifiant:</u> ZPSO009 <u>Réf. échantillon:</u> M2895084/P014 <u>Réf. laboratoire:</u> 22RB013500-014 <u>Description:</u> Peinture décorative <u>Composant de la construction:</u> 3 - Parois verticales intérieures - Revêtements de murs, poteaux, cloisons, gaines, coffres <u>Partie à sonder:</u> Peinture décorative <u>Justificatif:</u> Après analyse en laboratoire	<u>Analyse:</u> P014 <u>Partie analysée par le laboratoire:</u> - Phase 2 Matériau (pulvérulent) (beige) ; matériau de type peinture (blanc) ; matériau semi-dur (blanc) ; matériau semi-dur fibreux de type bois, copeaux (beige) Absence d'amiante

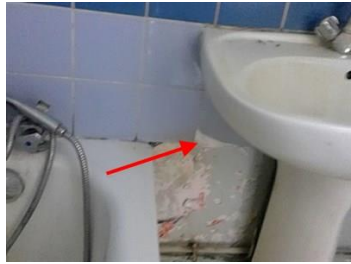
Localisation	n° de sondage	Zone	Prélèvement effectué / Sondage et extension	Echantillon	Analyse	Photo
Salle de bain	1	Faïence sur murs B, C, D	Oui Salle de bain : Mur C	<u>Identifiant:</u> ZPSO010 <u>Réf. échantillon:</u> M2895084/P015 <u>Réf. laboratoire:</u> 22RB013500-015 <u>Description:</u> Couche1: Colle de faïence + Couche2: Joint de faïence <u>Composant de la construction:</u> 3 - Parois verticales intérieures - Revêtements de murs, poteaux, cloisons, gaines, coffres <u>Partie à sonder:</u> Couche1: Colle de faïence + Couche2: Joint de faïence <u>Justificatif:</u> Après analyse en laboratoire	<u>Analyse:</u> P015 <u>Partie analysée par le laboratoire:</u> - Phase 1 Matériau dur de type carrelage, faïence (gris) ; matériau dur de type ciment-colle (blanc) ; matériau souple fibreux de type papier, carton (beige) ; matériau de type système d'enduit peinture (beige) Absence d'amiante - Phase 2 Matériau souple fibreux de type papier, carton (beige) Absence d'amiante

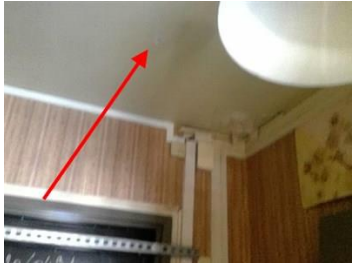
Localisation	n° de sondage	Zone	Prélèvement effectué / Sondage et extension	Echantillon	Analyse	Photo
Entrée	1	Plafond	Oui Entrée : Plafond	<u>Identifiant:</u> ZPSO005 <u>Echantillon:</u> M2895084/P007, réf. labo.: 22RB013500-007 M2895084/P008, réf. labo.: 22RB013500-008 <u>Description:</u> Peinture + Enduit à base de plâtre <u>Composant de la construction:</u> 4 - Plafonds et faux plafonds - Plafonds <u>Partie à sonder:</u> Peinture + Enduit à base de plâtre <u>Justificatif:</u> Après analyse en laboratoire	<u>Analyse:</u> P007 <u>Partie analysée par le laboratoire:</u> - Matériau de type système d'enduit peinture (beige) : Absence d'amiante

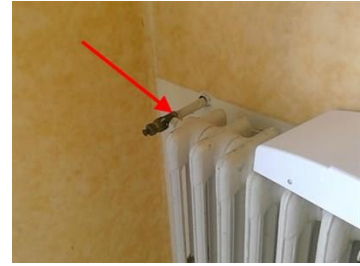
Localisation	n° de sondage	Zone	Prélèvement effectué / Sondage et extension	Echantillon	Analyse	Photo
Séjour	1	Radiateurs	Oui Séjour : Radiateurs	<p><u>Identifiant:</u> ZPSO015  <u>Réf. échantillon:</u> M2895084/P020  <u>Réf. laboratoire:</u> 22RB013500-018  <u>Description:</u> Fillasses  <u>Composant de la construction:</u> 8 - Équipements divers et accessoires - Convecteurs et radiateurs électriques  <u>Partie à sonder:</u> Tresse des diffuseurs  <u>Justificatif:</u> Après analyse en laboratoire</p>	<p><u>Analyse:</u>  P020  <u>Partie analysée par le laboratoire:</u>  - Phase 2 Matériau de type peinture (rouge) en traces ; matériau (fibreux) (marron)  Absence d'amiante</p>
