Rapport de repérage des matériaux et produits contenant de l'amiante avant démolition d'un immeuble bâti

Numéro de dossier : M7610818
Date d'intervention : 23/03/2022

13LDL1102
13 Square de Lorient (13LDL1102)
77000 Melun

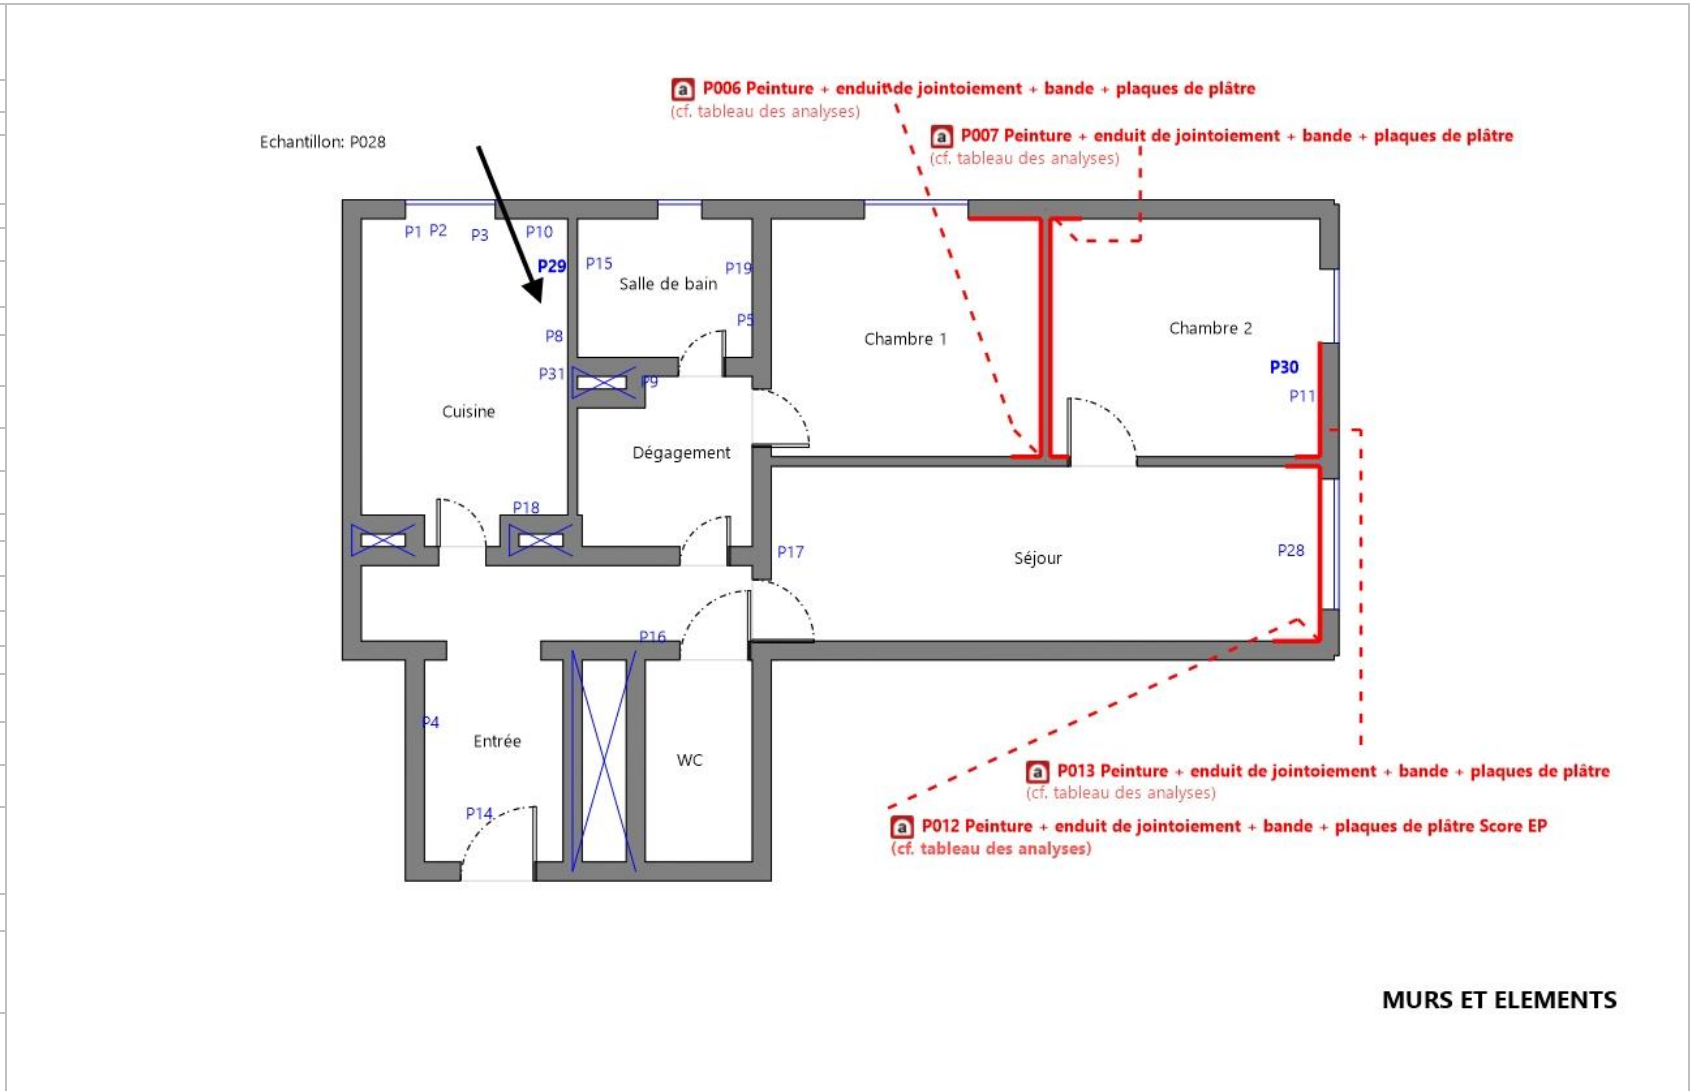
ZPSO	Niveau	Localisation	Zone	Description du prélèvement réalisé	Surface indicative
ZPSO005	11ème étage PORTE 02	Chambre 1; Chambre 2	Cloisons avec liaisons sur murs et plafonds	<p>Analyse : P006</p> <ul style="list-style-type: none"> - Phase 1 Matériau fibreux de type papier peint (blanc) ; matériau fibreux de type papier peint (vert) ; matériau de type peinture (jaune) ; matériau semi-dur de type enduit (rose) ; matériau souple fibreux de type papier, carton (beige) ; matériau semi-dur de type enduit (blanc) ; matériau souple fibreux de type papier, carton (marron) ; matériau semi-dur de type plâtre (blanc) (Présence d'amiante) - Phase 3 Matériau souple fibreux de type papier, carton (beige) (Absence d'amiante) - Phase 4 Matériau souple fibreux de type papier, carton (marron) (Absence d'amiante) - Phase 5 Matériau semi-dur de type plâtre (blanc) (Absence d'amiante) <p>Analyse : P007</p> <ul style="list-style-type: none"> - Phase 1 Matériau fibreux de type papier peint (blanc) ; matériau de type peinture (bleu) ; matériau de type peinture (blanc) ; matériau semi-dur de type enduit (rose) ; matériau souple fibreux de type papier, carton (beige) ; matériau semi-dur de type enduit (blanc) ; matériau souple fibreux de type papier, carton (marron) ; matériau semi-dur de type plâtre (blanc) (Présence d'amiante) - Phase 3 Matériau souple fibreux de type papier, carton (beige) (Absence d'amiante) - Phase 4 Matériau souple fibreux de type papier, carton (marron) (Absence d'amiante) - Phase 5 Matériau semi-dur de type plâtre (blanc) (Absence d'amiante) 	7m2

ZPSO008	11ème étage PORTE 02	Chambre 1; Séjour; Chambre 2	doublage façade, jonction des murs et plafonds	<p>Analyse : P012</p> <ul style="list-style-type: none"> - Phase 2 Matériau de type peinture (blanc) ; matériau fibreux de type papier peint (beige) ; matériau de type peinture (gris) ; matériau souple fibreux de type papier, carton (beige) ; matériau de type système d'enduit peinture (rose) ; matériau souple fibreux de type papier, carton (blanc) ; matériau semi-dur (blanc) ; matériau souple fibreux de type papier, carton (marron) ; matériau semi-dur de type plâtre (blanc) (Présence d'amiante) - Phase 3 Matériau souple fibreux de type papier, carton (beige) (Absence d'amiante) - Phase 4 Matériau souple fibreux de type papier, carton (blanc) (Absence d'amiante) - Phase 5 Matériau souple fibreux de type papier, carton (marron) (Absence d'amiante) - Phase 6 Matériau semi-dur de type plâtre (blanc) (Absence d'amiante) <p>Analyse : P013</p> <ul style="list-style-type: none"> - Phase 2 Matériau de type peinture (blanc) ; matériau semi-dur de type enduit (blanc) ; matériau souple fibreux de type papier, carton (beige) ; matériau de type système d'enduit peinture (bleu) ; matériau souple fibreux de type papier, carton (beige) ; matériau semi-dur de type enduit (blanc) ; matériau souple fibreux de type papier, carton (marron) ; matériau de type polystyrène (blanc) ; matériau semi-dur de type plâtre (blanc) en traces (Présence d'amiante) - Phase 3 Matériau souple fibreux de type papier, carton (beige) (Absence d'amiante) - Phase 4 Matériau souple fibreux de type papier, carton (marron) (Absence d'amiante) - Phase 5 Matériau semi-dur de type plâtre (blanc) (Absence d'amiante) 	1.25 (unité non indiquée) + 4.65m2

ZPSO	Niveau	Localisation	Zone	Description du prélèvement réalisé	Surface indicative
ZPSO014	11ème étage PORTE 02	Entrée; Dégagement; Chambre 1; Séjour; Chambre 2	Sol	<u>Analyse : P022</u> - Phase 1 Matériau semi-dur de type dalle de sol (blanc) (Présence d'amiante) - Phase 2 Matériau de type colle bitumineux (noir) ; matériau dur de type mortier, béton, chape (gris) (Présence d'amiante) <u>Analyse : P023</u> - Phase 1 Matériau semi-dur de type dalle de sol (blanc) (Présence d'amiante) - Phase 2 Matériau de type colle bitumineux (noir) ; matériau semi-dur de type ragréage (gris) (Présence d'amiante)	40.2m2

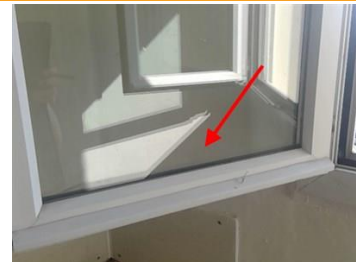
ZPSO001 : Joint de mastic de vitrage						
Niveau : 11ème étage PORTE 02						
Localisation	n° de sondage	Zone	Prélèvement effectué / Sondage et extension	Echantillon	Analyse	Photo
Cuisine	1	Fenêtre	Oui 10ème étage PORTE 07 - Cuisine : Fenêtres	<u>Identifiant:</u> ZPSO001 <u>Réf. échantillon:</u> M7610818/P001 <u>Réf. laboratoire:</u> 22RI013499-001 <u>Description:</u> Joint de mastic de vitrage <u>Composant de la construction:</u> 2 - Parois verticales extérieures et Façades - Menuiseries extérieures <u>Partie à sonder:</u> Joint de mastic de vitrage (notamment châssis aluminium) <u>Justificatif:</u> Après analyse en laboratoire	<u>Analyse:</u> P001 <u>Partie analysée par le laboratoire:</u> - Matériau de type peinture (marron) ; matériau semi-dur (beige) ; matériau souple de type joint (blanc) : Absence d'amiante

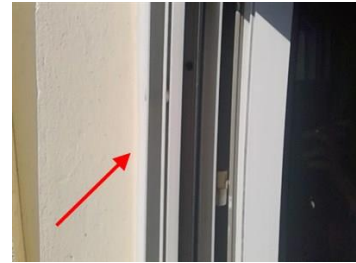
Localisation	n° de sondage	Zone	Prélèvement effectué / Sondage et extension	Echantillon	Analyse	Photo
Cuisine	1	Fenêtre	Oui 10ème étage PORTE 07 - Cuisine : Fenêtres	<u>Identifiant:</u> ZPSO003 <u>Réf. échantillon:</u> M7610818/P003 <u>Réf. laboratoire:</u> 22RI013499-003 <u>Description:</u> Joint d'étanchéité entre menuiserie et structure + peinture <u>Composant de la construction:</u> 2 - Parois verticales extérieures et Façades - Menuiseries extérieures <u>Partie à sonder:</u> Joint d'étanchéité entre menuiserie et structure <u>Justificatif:</u> Après analyse en laboratoire	<u>Analyse:</u> P003 <u>Partie analysée par le laboratoire:</u> - Matériau souple de type joint (gris) : Absence d'amiante

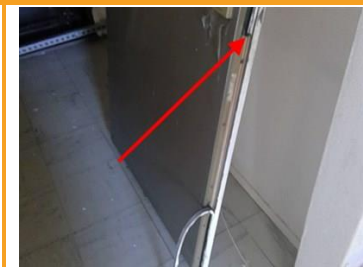
ZPSO009 : Joint de porte

Localisation	n° de sondage	Zone	Prélèvement effectué / Sondage et extension	Echantillon	Analyse	Photo
Entrée	1	porte	Oui 10ème étage PORTE 07 - Entrée : porte	<p><u>Identifiant:</u> ZPSO009 <u>Réf. échantillon:</u> M7610818/P014 <u>Réf. laboratoire:</u> 22RI013499-014 <u>Description:</u> Joint de porte <u>Composant de la construction:</u> 2 - Parois verticales extérieures et Façades - Menuiseries extérieures <u>Partie à sonder:</u> Joint de porte <u>Justificatif:</u> Après analyse en laboratoire</p>	<p><u>Analyse:</u> P014 <u>Partie analysée par le laboratoire:</u> - Matériau de type peinture (blanc) ; matériau de type peinture (beige) ; matériau souple de type joint (noir) : Absence d'amiante</p>

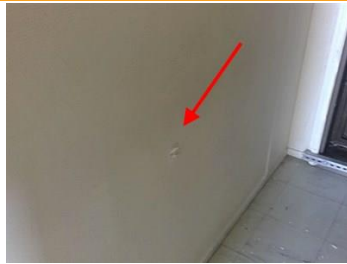
Entrée	1	Mur de refend	Oui 10ème étage PORTE 07 - Entrée : Mur B	<p><u>Identifiant:</u> ZPSO004</p> <p><u>Echantillon:</u> M7610818/P004, réf. labo.: 22RI013499-004 M7610818/P005, réf. labo.: 22RI013499-005</p> <p><u>Description:</u> peinture + enduit plâtreux + Ciment</p> <p><u>Composant de la construction:</u> 3 - Parois verticales intérieures - Murs et cloisons maçonnés</p> <p><u>Partie à sonder:</u> Enduit à base de plâtre lissé ou taloché</p> <p><u>Justificatif:</u> Après analyse en laboratoire</p>	<p><u>Analyse:</u> P004</p> <p><u>Partie analysée par le laboratoire:</u> - Phase 2 Matériau de type maillage de fibres et liant (beige) ; matériau de type système d'enduit peinture (beige)</p> <p>Absence d'amiante</p>

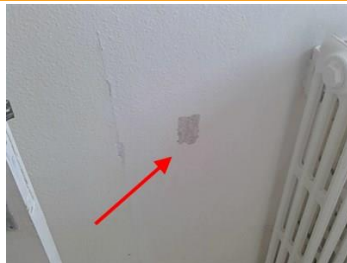
Dégagement	3	Mur de refend	Sondage et extension de la ZPSO du ou des prélèvement(s) : P004, P005	<p><u>Identifiant:</u> ZPSO004</p> <p><u>Echantillon:</u> M7610818/P004, réf. labo.: 22RI013499-004 M7610818/P005, réf. labo.: 22RI013499-005</p> <p><u>Description:</u> peinture + enduit plâtreux + Ciment</p> <p><u>Composant de la construction:</u> 3 - Parois verticales intérieures - Murs et cloisons maçonnés</p> <p><u>Partie à sonder:</u> Enduit à base de plâtre lissé ou taloché</p> <p><u>Justificatif:</u> Après analyse en laboratoire</p>	<p><u>Analyse:</u> P004, P005</p>	Idem photo : P004; P005
Salle de bain	4	Mur de refend	Oui 10ème étage PORTE 07 - Salle de bain : Mur B	<p><u>Identifiant:</u> ZPSO004</p> <p><u>Echantillon:</u> M7610818/P004, réf. labo.: 22RI013499-004 M7610818/P005, réf. labo.: 22RI013499-005</p> <p><u>Description:</u> peinture + enduit plâtreux + Ciment</p> <p><u>Composant de la construction:</u> 3 - Parois verticales intérieures - Murs et cloisons maçonnés</p> <p><u>Partie à sonder:</u> Enduit à base de plâtre lissé ou taloché</p> <p><u>Justificatif:</u> Après analyse en laboratoire</p>	<p><u>Analyse:</u> P005</p> <p><u>Partie analysée par le laboratoire:</u> - Matériau de type système d'enduit peinture (blanc) : Absence d'amiante</p>

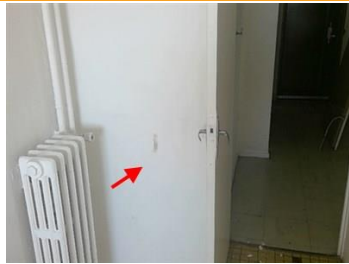
ZPSO006 : peinture + enduit plâtreux + Ciment							
Niveau : 11ème étage PORTE 02							
Localisation	n° de sondage	Zone	Prélèvement effectué / Sondage et extension	Echantillon	Analyse	Photo	
Cuisine	1	Cloison	Oui 10ème étage PORTE 07 - Cuisine : Mur F	<u>Identifiant:</u> ZPSO006 <u>Echantillon:</u> M7610818/P008, réf. labo.: 22RI013499-008 M7610818/P009, réf. labo.: 22RI013499-009 <u>Description:</u> peinture + enduit plâtreux + Ciment <u>Composant de la construction:</u> 3 - Parois verticales intérieures - Murs et cloisons maçonnés <u>Partie à sonder:</u> Enduit à base de plâtre lissé ou taloché <u>Justificatif:</u> Après analyse en laboratoire	<u>Analyse:</u> P008 <u>Partie analysée par le laboratoire:</u> - Matériau de type système d'enduit peinture (blanc) ; matériau dur de type mortier, béton, chape (gris) en traces : Absence d'amiante

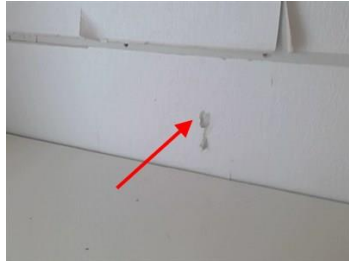
Dégagement	2	Cloison	Oui 10ème étage PORTE 07 - Dégagement : Mur D	<u>Identifiant:</u> ZPSO006 <u>Echantillon:</u> M7610818/P008, réf. labo.: 22RI013499-008 M7610818/P009, réf. labo.: 22RI013499-009 <u>Description:</u> peinture + enduit plâtreux + Ciment <u>Composant de la construction:</u> 3 - Parois verticales intérieures - Murs et cloisons maçonnés <u>Partie à sonder:</u> Enduit à base de plâtre lissé ou taloché <u>Justificatif:</u> Après analyse en laboratoire	<u>Analyse:</u> P009 <u>Partie analysée par le laboratoire:</u> - Phase 2 Matériau fibreux de type papier peint (blanc) ; matériau de type peinture (beige) ; matériau dur de type mortier, béton, chape (gris) Absence d'amiante - Phase 3 Matériau dur de type mortier, béton, chape (gris) Absence d'amiante

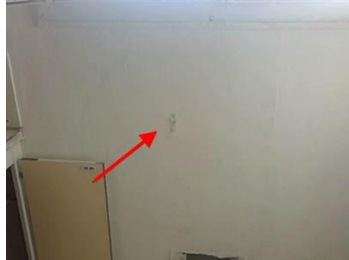
ZPSO007 : peinture + enduit plâtreux + Ciment						
Niveau : 11ème étage PORTE 02						
Localisation	n° de sondage	Zone	Prélèvement effectué / Sondage et extension	Echantillon	Analyse	Photo
Cuisine	1	Mur donnant sur extérieur	Oui 10ème étage PORTE 07 - Cuisine : Mur E	<u>Identifiant:</u> ZPSO007 <u>Echantillon:</u> M7610818/P010, réf. labo.: 22RI013499-010 M7610818/P011, réf. labo.: 22RI013499-011 <u>Description:</u> peinture + enduit plâtreux + Ciment <u>Composant de la construction:</u> 3 - Parois verticales intérieures - Murs et cloisons maçonnés <u>Partie à sonder:</u> Enduit à base de plâtre lissé ou taloché <u>Justificatif:</u> Après analyse en laboratoire	<u>Analyse:</u> P010 <u>Partie analysée par le laboratoire:</u> - Phase 2 Matériau de type maillage de fibres et liant (blanc) ; matériau de type système d'enduit peinture (blanc) Absence d'amiante

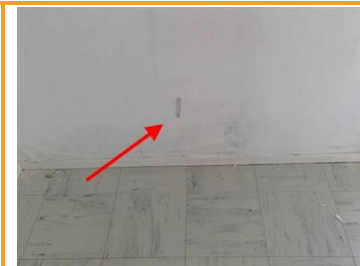
Chambre 2	5	Mur donnant sur extérieur	Oui 10ème étage PORTE 07 - Chambre 2 : Mur D	<p><u>Identifiant:</u> ZPSO007</p> <p><u>Echantillon:</u> M7610818/P010, réf. labo.: 22RI013499-010 M7610818/P011, réf. labo.: 22RI013499-011</p> <p><u>Description:</u> peinture + enduit plâtreux + Ciment</p> <p><u>Composant de la construction:</u> 3 - Parois verticales intérieures - Murs et cloisons maçonnés</p> <p><u>Partie à sonder:</u> Enduit à base de plâtre lissé ou taloché</p> <p><u>Justificatif:</u> Après analyse en laboratoire</p>	<p><u>Analyse:</u> P011</p> <p><u>Partie analysée par le laboratoire:</u> - Phase 1 Matériau fibreux de type papier peint (blanc) ; matériau de type peinture (bleu) ; matériau semi-dur de type enduit (rose) ; matériau semi-dur de type enduit (blanc)</p> <p>Absence d'amiante</p>

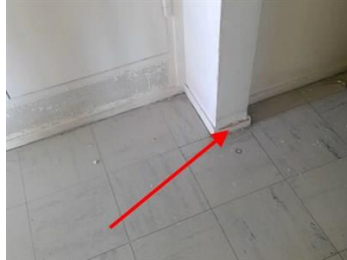
ZPSO011 : Peinture décorative						
Niveau : 11ème étage PORTE 02						
Localisation	n° de sondage	Zone	Prélèvement effectué / Sondage et extension	Echantillon	Analyse	Photo
Entrée	1	Plinthes	Oui 10ème étage PORTE 07 - Entrée : Plinthes	<u>Identifiant:</u> ZPSO011 <u>Echantillon:</u> M7610818/P016, réf. labo.: 22RI013499-016 M7610818/P017, réf. labo.: 22RI013499-017 <u>Description:</u> Peinture décorative <u>Composant de la construction:</u> 3 - Parois verticales intérieures - Revêtements de murs, poteaux, cloisons, gaines, coffres <u>Partie à sonder:</u> Peinture décorative (pailletées, gouttelettes, ...) <u>Justificatif:</u> Après analyse en laboratoire	<u>Analyse:</u> P016 <u>Partie analysée par le laboratoire:</u> - Matériau de type système d'enduit peinture (blanc) ; matériau semi-dur fibreux de type bois, copeaux (beige) : Absence d'amiante

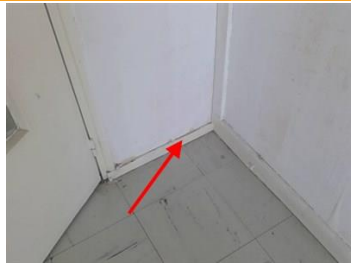
Séjour	4	Plinthes	Oui 10ème étage PORTE 07 - Séjour : Plinthes	<p><u>Identifiant:</u> ZPSO011</p> <p><u>Echantillon:</u> M7610818/P016, réf. labo.: 22RI013499-016 M7610818/P017, réf. labo.: 22RI013499-017</p> <p><u>Description:</u> Peinture décorative</p> <p><u>Composant de la construction:</u> 3 - Parois verticales intérieures - Revêtements de murs, poteaux, cloisons, gaines, coffres</p> <p><u>Partie à sonder:</u> Peinture décorative (pailletées, gouttelettes, ...)</p> <p><u>Justificatif:</u> Après analyse en laboratoire</p>	<p><u>Analyse:</u> P017</p> <p><u>Partie analysée par le laboratoire:</u> - Matériau de type système d'enduit peinture (blanc) ; matériau semi-dur fibreux de type bois, copeaux (marron) : Absence d'amiante</p>

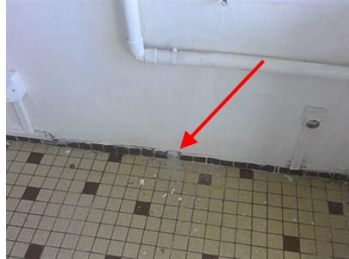
Localisation	n° de sondage	Zone	Prélèvement effectué / Sondage et extension	Echantillon	Analyse	Photo
Cuisine	1	Plinthes	Oui 10ème étage PORTE 07 - Cuisine : Plinthes	<u>Identifiant:</u> ZPSO012 <u>Echantillon:</u> M7610818/P018, réf. labo.: 22RI013499-018 M7610818/P019, réf. labo.: 22RI013499-019 <u>Description:</u> Colle et joint de faïence <u>Composant de la construction:</u> 3 - Parois verticales intérieures - Revêtements de murs, poteaux, cloisons, gaines, coffres <u>Partie à sonder:</u> Colle de faïence <u>Justificatif:</u> Après analyse en laboratoire	<u>Analyse:</u> P018 <u>Partie analysée par le laboratoire:</u> - Matériau de type peinture (blanc) en traces ; matériau dur de type carrelage, faïence (marron) ; matériau souple de type joint (gris) ; matériau dur de type ciment-colle (gris) ; matériau dur de type mortier, béton, chape (gris) en traces : Absence d'amiante

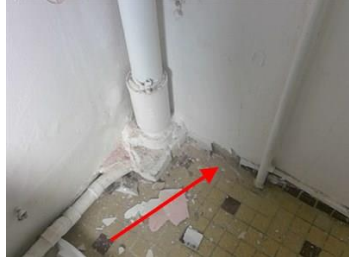
Salle de bain	2	Plinthes	Oui 10ème étage PORTE 07 - Salle de bain : Plinthes	<u>Identifiant:</u> ZPSO012 <u>Echantillon:</u> M7610818/P018, réf. labo.: 22RI013499-018 M7610818/P019, réf. labo.: 22RI013499-019 <u>Description:</u> Colle et joint de faïence <u>Composant de la construction:</u> 3 - Parois verticales intérieures - Revêtements de murs, poteaux, cloisons, gaines, coffres <u>Partie à sonder:</u> Colle de faïence <u>Justificatif:</u> Après analyse en laboratoire	<u>Analyse:</u> P019 <u>Partie analysée par le laboratoire:</u> - Matériau de type peinture (de différentes couleurs) ; matériau dur de type carrelage, faïence (blanc) ; matériau dur de type ciment-colle (gris) : Absence d'amiante

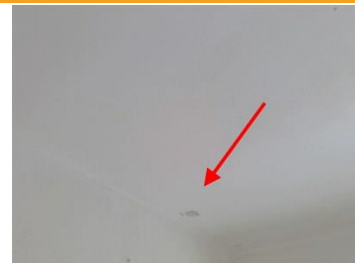
Dégagement	3	Plafond	Sondage et extension de la ZPSO du ou des prélèvement(s) : P020, P021	<p><u>Identifiant:</u> ZPSO013 <u>Echantillon:</u> M7610818/P020, réf. labo.: 22RI013499-020 M7610818/P021, réf. labo.: 22RI013499-021 <u>Description:</u> Peinture + enduit platreux <u>Composant de la construction:</u> 4 - Plafonds et faux plafonds - Plafonds <u>Partie à sonder:</u> Enduit à base de plâtre lissé ou taloché <u>Justificatif:</u> Après analyse en laboratoire</p>	<p><u>Analyse:</u> P020, P021</p>	Idem photo : P020; P021
Salle de bain	4	Plafond	Oui 10ème étage PORTE 07 - Salle de bain : Plafond	<p><u>Identifiant:</u> ZPSO013 <u>Echantillon:</u> M7610818/P020, réf. labo.: 22RI013499-020 M7610818/P021, réf. labo.: 22RI013499-021 <u>Description:</u> Peinture + enduit platreux <u>Composant de la construction:</u> 4 - Plafonds et faux plafonds - Plafonds <u>Partie à sonder:</u> Enduit à base de plâtre lissé ou taloché <u>Justificatif:</u> Après analyse en laboratoire</p>	<p><u>Analyse:</u> P021 <u>Partie analysée par le laboratoire:</u> - Matériau de type système d'enduit peinture (blanc) ; matériau semi-dur (gris) en traces : Absence d'amiante</p>
