Rapport de repérage des matériaux et produits contenant de l'amiante avant démolition d'un immeuble bâti

Numéro de dossier : M0534850
Date d'intervention : 30/08/2023

13 Square de Lorient (13LDL1103)
77000 Melun

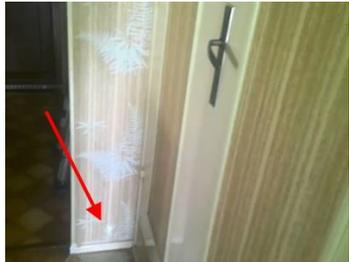
Localisation	n° de sondage	Zone	Prélèvement effectué / Sondage et extension	Echantillon	Analyse	Photo
Entrée	1	Mur de refend; Mur donnant sur extérieur	Oui 11ème étage - Entrée : Mur de refend; Mur donnant sur extérieur	<p><u>Identifiant:</u> ZPSO003</p> <p><u>Echantillon:</u> M0534850/P005, réf. labo.: 23EK067118-005 M0534850/P006, réf. labo.: 23EK067118-006</p> <p><u>Description:</u> Couche1: Peinture décorative + Couche2: Enduit à base de plâtre lissé ou taloché + Couche3: Enduit à base de ciment projeté</p> <p><u>Composant de la construction:</u> 3 - Parois verticales intérieures - Revêtements de murs, poteaux, cloisons, gaines, coffres + 3 - Parois verticales intérieures - Murs et cloisons maçonnés</p> <p><u>Partie à sonder:</u> Couche1: Peinture décorative + Couche2: Enduit à base de plâtre lissé ou taloché + Couche3: Enduit à base de ciment projeté</p> <p><u>Justificatif:</u> Après analyse en laboratoire</p>	<p><u>Analyse:</u> P006</p> <p><u>Partie analysée par le laboratoire:</u> - Phase 2 Matériau fibreux de type papier peint (beige) ; matériau de type peinture (vert) ; matériau semi-dur de type enduit (blanc) ; matériau semi-dur (granulaire) (gris) Absence d'amiante</p>

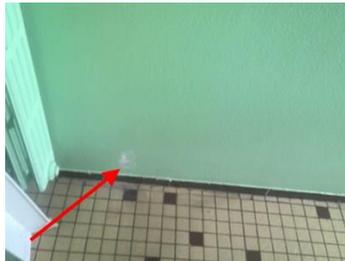
Cuisine	2	Mur de refend; Mur donnant sur extérieur	Oui 11ème étage - Cuisine : Mur de refend; Mur donnant sur extérieur	<p><u>Identifiant:</u> ZPSO003 <u>Echantillon:</u> M0534850/P005, réf. labo.: 23EK067118-005 M0534850/P006, réf. labo.: 23EK067118-006 <u>Description:</u> Couche1: Peinture décorative + Couche2: Enduit à base de plâtre lissé ou taloché + Couche3: Enduit à base de ciment projeté <u>Composant de la construction:</u> 3 - Parois verticales intérieures - Revêtements de murs, poteaux, cloisons, gaines, coffres + 3 - Parois verticales intérieures - Murs et cloisons maçonnés <u>Partie à sonder:</u> Couche1: Peinture décorative + Couche2: Enduit à base de plâtre lissé ou taloché + Couche3: Enduit à base de ciment projeté <u>Justificatif:</u> Après analyse en laboratoire</p>	<p><u>Analyse:</u> P005 <u>Partie analysée par le laboratoire:</u> - Phase 1 Matériau de type système d'enduit peinture (vert) ; matériau dur de type mortier, béton, chape (gris) en traces Absence d'amiante - Phase 2 Matériau dur de type mortier, béton, chape (gris) Absence d'amiante</p>

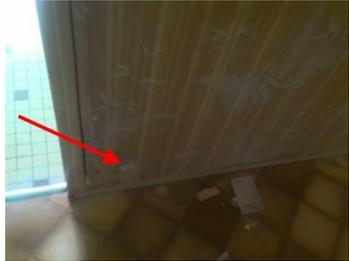
Localisation	n° de sondage	Zone	Prélèvement effectué / Sondage et extension	Echantillon	Analyse	Photo
Entrée	1	Cloison	Oui 11ème étage - Entrée : Cloison	<p><u>Identifiant:</u> ZPSO004</p> <p><u>Echantillon:</u> M0534850/P007, réf. labo.: 23EK067118-007 M0534850/P008, réf. labo.: 23EK067118-008</p> <p><u>Description:</u> Couche1: Peinture décorative + Couche2: Enduit à base de plâtre lissé ou taloché + Couche3: Enduit à base de ciment projeté</p> <p><u>Composant de la construction:</u> 3 - Parois verticales intérieures - Revêtements de murs, poteaux, cloisons, gaines, coffres + 3 - Parois verticales intérieures - Murs et cloisons maçonnés</p> <p><u>Partie à sonder:</u> Couche1: Peinture décorative + Couche2: Enduit à base de plâtre lissé ou taloché + Couche3: Enduit à base de ciment projeté</p> <p><u>Justificatif:</u> Après analyse en laboratoire</p>	<p><u>Analyse:</u> P008</p> <p><u>Partie analysée par le laboratoire:</u> - Phase 2 Matériau fibreux de type papier peint (beige) ; matériau de type peinture (vert) ; matériau dur de type mortier, béton, chape (gris) Absence d'amiante - Phase 3 Matériau dur de type mortier, béton, chape (gris) Absence d'amiante</p>

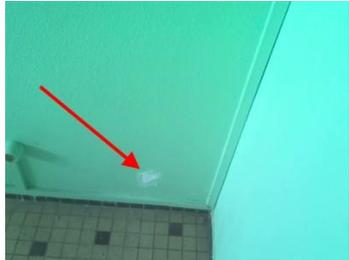
Cuisine	2	Cloison	Oui 11ème étage - Cuisine : Cloison	<p><u>Identifiant:</u> ZPSO004</p> <p><u>Echantillon:</u> M0534850/P007, réf. labo.: 23EK067118-007 M0534850/P008, réf. labo.: 23EK067118-008</p> <p><u>Description:</u> Couche1: Peinture décorative + Couche2: Enduit à base de plâtre lissé ou taloché + Couche3: Enduit à base de ciment projeté</p> <p><u>Composant de la construction:</u> 3 - Parois verticales intérieures - Revêtements de murs, poteaux, cloisons, gaines, coffres + 3 - Parois verticales intérieures - Murs et cloisons maçonnés</p> <p><u>Partie à sonder:</u> Couche1: Peinture décorative + Couche2: Enduit à base de plâtre lissé ou taloché + Couche3: Enduit à base de ciment projeté</p> <p><u>Justificatif:</u> Après analyse en laboratoire</p>	<p><u>Analyse:</u> P007</p> <p><u>Partie analysée par le laboratoire:</u> - Phase 1 Matériau de type système d'enduit peinture (vert) ; matériau dur de type mortier, béton, chape (gris) Absence d'amiante - Phase 2 Matériau dur de type mortier, béton, chape (gris) Absence d'amiante</p>

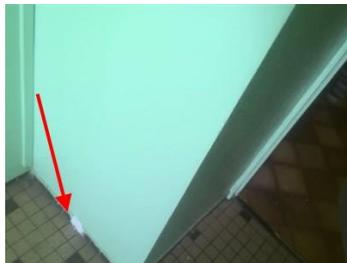
Localisation	n° de sondage	Zone	Prélèvement effectué / Sondage et extension	Echantillon	Analyse	Photo
Cuisine	1	PLINTHES	Oui 11ème étage - Cuisine : Plinthes	<p><u>Identifiant:</u> ZPSO006 <u>Réf. échantillon:</u> M0534850/P011 <u>Réf. laboratoire:</u> 23EK067118-011 <u>Description:</u> Couche1: Colle de plinthes + Couche2: Joint de plinthes <u>Composant de la construction:</u> 3 - Parois verticales intérieures - Revêtements de murs, poteaux, cloisons, gaines, coffres <u>Partie à sonder:</u> Couche1: Colle de faïence + Couche2: Joint de faïence <u>Quantité estimée:</u> 13 ml <u>Justificatif:</u> Après analyse en laboratoire</p>	<p><u>Analyse:</u> P011 <u>Partie analysée par le laboratoire:</u> - Matériau dur de type carrelage, faïence (marron) ; matériau de type système d'enduit peinture (vert) ; matériau dur de type ciment-colle (gris) ; matériau dur de type mortier, béton, chape (gris) : Présence d'amiante</p>

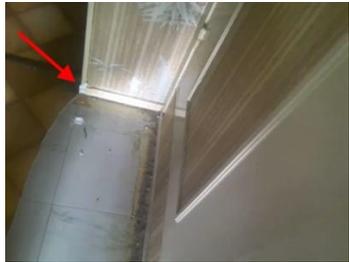
Localisation	n° de sondage	Zone	Prélèvement effectué / Sondage et extension	Echantillon	Analyse	Photo
Entrée	1	menuiserie intérieur	Oui 11ème étage - Entrée : menuiserie intérieur	<p><u>Identifiant:</u> ZPSO007 <u>Réf. échantillon:</u> M0534850/P012 <u>Réf. laboratoire:</u> 23EK067118-012 <u>Description:</u> Peinture décorative (pailletées, gouttelettes, ...) <u>Composant de la construction:</u> 3 - Parois verticales intérieures - Revêtements de murs, poteaux, cloisons, gaines, coffres <u>Partie à sonder:</u> Peinture décorative (pailletées, gouttelettes, ...) <u>Justificatif:</u> Après analyse en laboratoire</p>	<p><u>Analyse:</u> P012 <u>Partie analysée par le laboratoire:</u> - Matériau de type peinture (beige) ; matériau de type peinture (jaune) ; matériau semi-dur fibreux de type bois, copeaux (marron) : Absence d'amiante</p>

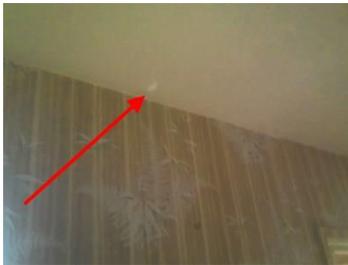
Localisation	n° de sondage	Zone	Prélèvement effectué / Sondage et extension	Echantillon	Analyse	Photo
Entrée	1	Plafond	Oui 11ème étage - Entrée : Plafond	<p><u>Identifiant:</u> ZPSO005</p> <p><u>Echantillon:</u> M0534850/P009, réf. labo.: 23EK067118-009 M0534850/P010, réf. labo.: 23EK067118-010</p> <p><u>Description:</u> Couche1: Peinture décorative + Couche2: Enduit à base de plâtre lissé ou taloché + Couche3: Enduit à base de ciment lissé ou taloché</p> <p><u>Composant de la construction:</u> 4 - Plafonds et faux plafonds - Plafonds</p> <p><u>Partie à sonder:</u> Couche1: Peinture décorative + Couche2: Enduit à base de plâtre lissé ou taloché + Couche3: Enduit à base de ciment lissé ou taloché</p> <p><u>Justificatif:</u> Après analyse en laboratoire</p>	<p><u>Analyse:</u> P010</p> <p><u>Partie analysée par le laboratoire:</u> - Matériau de type système d'enduit peinture (rose) ; matériau dur de type mortier, béton, chape (gris) : Absence d'amiante</p>

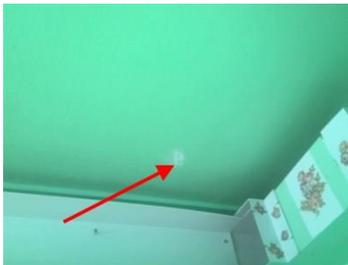
Cuisine	2	Plafond	Oui 11ème étage - Cuisine : Plafond	<p><u>Identifiant:</u> ZPSO005</p> <p><u>Echantillon:</u> M0534850/P009, réf. labo.: 23EK067118-009 M0534850/P010, réf. labo.: 23EK067118-010</p> <p><u>Description:</u> Couche1: Peinture décorative + Couche2: Enduit à base de plâtre lissé ou taloché + Couche3: Enduit à base de ciment lissé ou taloché</p> <p><u>Composant de la construction:</u> 4 - Plafonds et faux plafonds - Plafonds</p> <p><u>Partie à sonder:</u> Couche1: Peinture décorative + Couche2: Enduit à base de plâtre lissé ou taloché + Couche3: Enduit à base de ciment lissé ou taloché</p> <p><u>Justificatif:</u> Après analyse en laboratoire</p>	<p><u>Analyse:</u> P009</p> <p><u>Partie analysée par le laboratoire:</u> - Matériau de type système d'enduit peinture (vert) ; matériau dur de type mortier, béton, chape (gris) : Absence d'amiante</p>

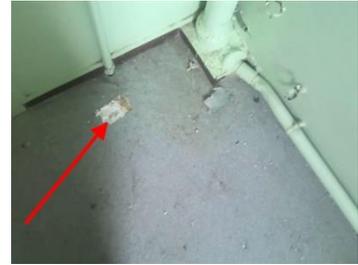
Localisation	n° de sondage	Zone	Prélèvement effectué / Sondage et extension	Echantillon	Analyse	Photo
Cuisine	1	Sol	Oui 11ème étage - Cuisine : Sol	<p><u>Identifiant:</u> ZPSO001 <u>Echantillon:</u> M0534850/P001, réf. labo.: 23EK067118-001 M0534850/P002, réf. labo.: 23EK067118-002 <u>Description:</u> Couche1: Colle de carrelage + Couche2: Joint de carrelage + Couche3: Ragréage <u>Composant de la construction:</u> 5 - Planchers et planchers techniques - Revêtements de sols <u>Partie à sonder:</u> Couche1: Colle de carrelage + Couche2: Joint de carrelage + Couche3: Ragréage <u>Justificatif:</u> Après analyse en laboratoire</p>	<p><u>Analyse:</u> P001 <u>Partie analysée par le laboratoire:</u> - Matériau dur de type carrelage, faïence (beige) ; matériau dur de type mortier, béton, chape (gris) : Absence d'amiante</p>

WC	2	Sol	Sondage et extension de la ZPSO du ou des échantillon(s) : P001, P002	<p><u>Identifiant:</u> ZPSO001</p> <p><u>Echantillon:</u> M0534850/P001, réf. labo.: 23EK067118-001 M0534850/P002, réf. labo.: 23EK067118-002</p> <p><u>Description:</u> Couche1: Colle de carrelage + Couche2: Joint de carrelage + Couche3: Ragréage</p> <p><u>Composant de la construction:</u> 5 - Planchers et planchers techniques - Revêtements de sols</p> <p><u>Partie à sonder:</u> Couche1: Colle de carrelage + Couche2: Joint de carrelage + Couche3: Ragréage</p> <p><u>Justificatif:</u> Après analyse en laboratoire</p>	<p><u>Analyse:</u> P001, P002</p>	Idem photo : P001; P002
Salle de bain	3	Sol	Oui 11ème étage - Salle de bain : Sol	<p><u>Identifiant:</u> ZPSO001</p> <p><u>Echantillon:</u> M0534850/P001, réf. labo.: 23EK067118-001 M0534850/P002, réf. labo.: 23EK067118-002</p> <p><u>Description:</u> Couche1: Colle de carrelage + Couche2: Joint de carrelage + Couche3: Ragréage</p> <p><u>Composant de la construction:</u> 5 - Planchers et planchers techniques - Revêtements de sols</p> <p><u>Partie à sonder:</u> Couche1: Colle de carrelage + Couche2: Joint de carrelage + Couche3: Ragréage</p> <p><u>Justificatif:</u> Après analyse en laboratoire</p>	<p><u>Analyse:</u> P002</p> <p><u>Partie analysée par le laboratoire:</u> - Matériau dur de type carrelage, faïence (beige) ; matériau souple (beige) en traces ; matériau dur de type joint ciment (gris) ; matériau dur de type mortier, béton, chape (gris) : Absence d'amiante</p>

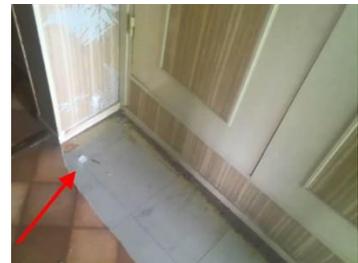
ZPSO	Niveau	Localisation	Zone	Description du prélèvement réalisé	Surface indicative
ZPSO002	11ème étage	Entrée; Dégagement; Chambre 1; Chambre 2; Séjour	Sol	<p><u>Analyse : P003</u> - Phase 1 Matériau souple de type dalle de sol (gris) (Présence d'amiante) - Phase 2 Matériau de type colle bitumineux (noir); matériau dur de type mortier, béton, chape (gris) (Présence d'amiante)</p> <p><u>Analyse : P004</u> - Phase 1 Matériau semi-dur de type dalle de sol (gris) (Présence d'amiante) - Phase 2 Matériau de type peinture (blanc); matériau de type colle bitumineux (noir); matériau dur de type mortier, béton, chape (gris) (Présence d'amiante)</p>	52,7m ²
ZPSO006	11ème étage	Cuisine; WC; Salle de bain	PLINTHES	<p><u>Analyse : P011</u> - Matériau dur de type carrelage, faïence (marron); matériau de type système d'enduit peinture (vert); matériau dur de type ciment-colle (gris); matériau dur de type mortier, béton, chape (gris) (Présence d'amiante)</p>	25ml

Localisation	n° de sondage	Zone	Prélèvement effectué / Sondage et extension	Echantillon	Analyse	Photo
Entrée	1	Sol	Oui 11ème étage - Entrée : Sol	<p><u>Identifiant:</u> ZPSO002 <u>Echantillon:</u> M0534850/P003, réf. labo.: 23EK067118-003 M0534850/P004, réf. labo.: 23EK067118-004 <u>Description:</u> Couche1: Dalle de sol + Couche2: Colle bitumineuse + Couche3: Ragréage <u>Composant de la construction:</u> 5 - Planchers et planchers techniques - Revêtements de sols <u>Partie à sonder:</u> Couche1: Dalle de sol + Couche2: Colle bitumineuse + Couche3: Ragréage <u>Quantité estimée:</u> 7.5 m2 <u>Justificatif:</u> Après analyse en laboratoire</p>	<p><u>Analyse:</u> P003 <u>Partie analysée par le laboratoire:</u> - Phase 1 Matériau souple de type dalle de sol (gris) Présence d'amiante - Phase 2 Matériau de type colle bitumineux (noir) ; matériau dur de type mortier, béton, chape (gris) Présence d'amiante</p>

Dans le cas où des matériaux contenant de l'amiante ont été repérés, il convient de confier le désamiantage à une entreprise certifiée. Le repérage est conforme à la réglementation dans le cadre de cette mission. Toutefois, il n'est jamais possible d'être parfaitement exhaustif, dans la mesure où un sondage n'est représentatif qu'à l'endroit précis du support investigué. Il convient donc de rester toujours très vigilant lors des travaux quant à l'éventuelle mise à jour de matériaux suspects ce qui nécessitera un repérage complémentaire.

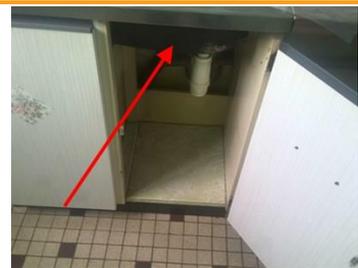
ZPSO008	11ème étage	Cuisine	Sous évier	<p><u>Analyse : P013</u> - Matériau semi-dur (bitumineux) (noir) (Présence d'amiante)</p>	0,5m ²
ZPSO010	11ème étage	Chambre 1; Chambre 2; Séjour	Doublages avec liaisons sur murs et plafonds; Cloisons avec liaisons sur murs et plafonds		42m ²

Cuisine	1	Sous évier	Oui 11ème étage - Cuisine : Sous évier	<p><u>Identifiant:</u> ZPSO008 <u>Réf. échantillon:</u> M0534850/P013 <u>Réf. laboratoire:</u> 23EK067118-013 <u>Description:</u> Plaques souples bitumineuses antivibratiles <u>Composant de la construction:</u> 8 - Équipements divers et accessoires - éviers métalliques <u>Partie à sonder:</u> Plaques souples bitumineuses antivibratiles <u>Quantité estimée:</u> 0.5 m2 <u>Justificatif:</u> Après analyse en laboratoire</p>	<p><u>Analyse:</u> P013 <u>Partie analysée par le laboratoire:</u> - Matériau semi-dur (bitumineux) (noir) : Présence d'amiante</p>
