Rapport de Repérage Amiante Avant réalisation de démolition dans un immeuble bâti

Numéro de dossier : M0267167
Date d'intervention : 08/02/2022

13LDL1104
13 Square de Lorient (13LDL1104)
77000 Melun

Numéro de lot : Bat. N/A; Etage 11; Porte 1104 Lot
numéro 13LDL1104,

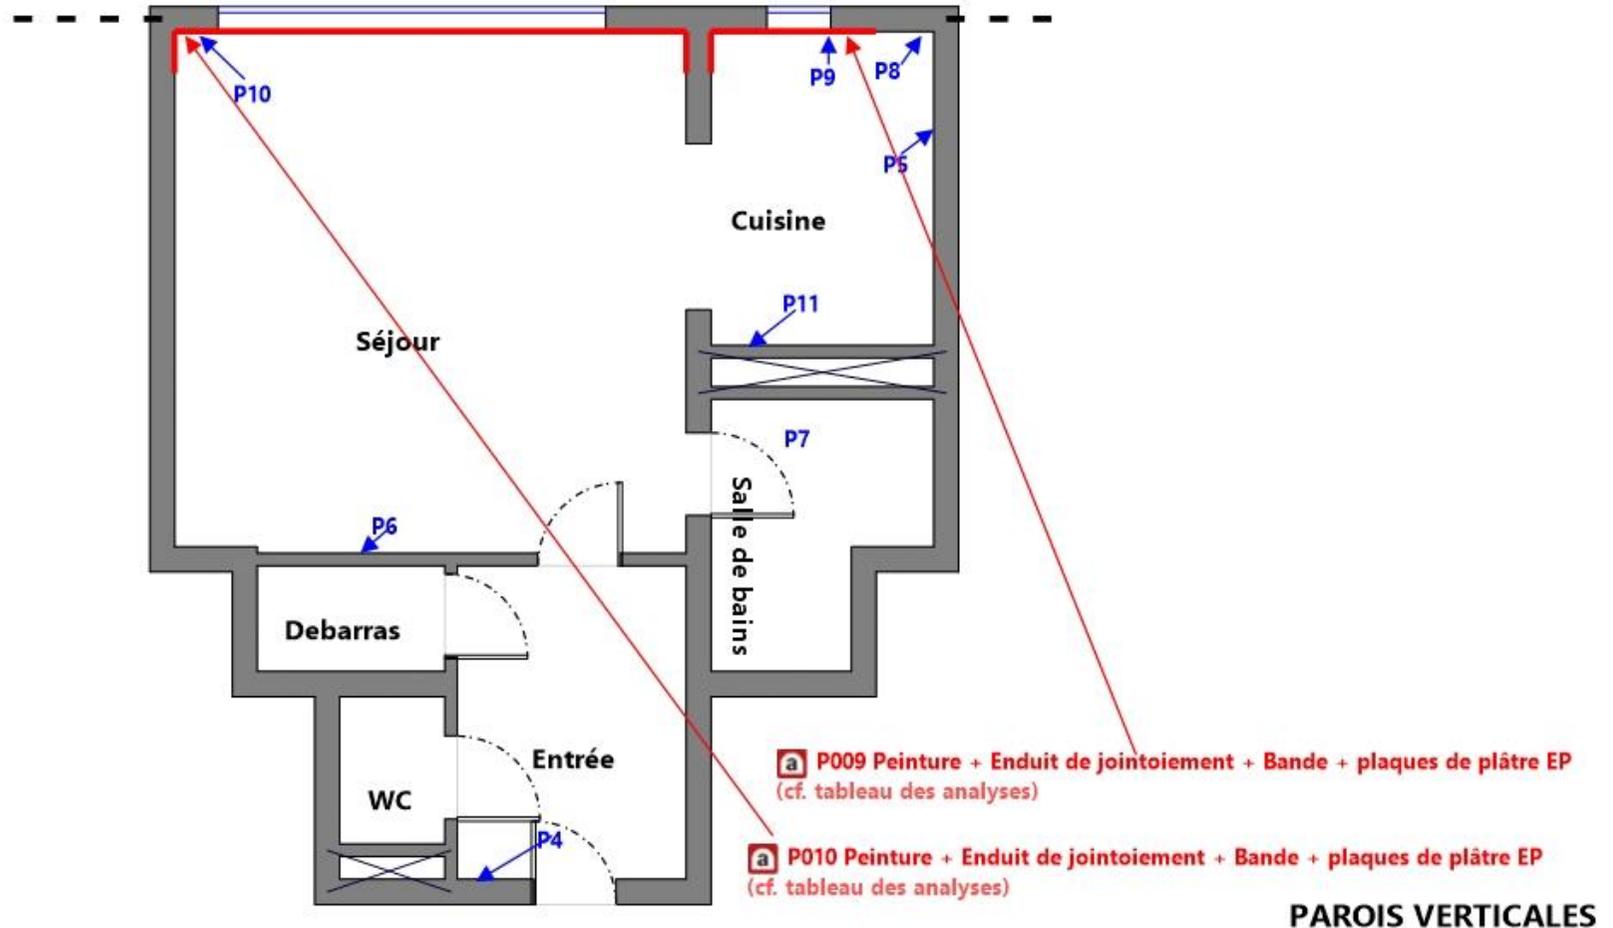
ZPSO	Niveau	Localisation	Zone	Description du prélèvement réalisé	Surface indicative
ZPSO007	11ème étage PORTE 04	Cuisine	Doublages de façade avec liaisons sur murs et plafonds	Analyse : P009 - Phase 2 Matériau souple fibreux de type papier, carton (beige) (Absence d'amiante) - Phase 3 Matériau de type maillage de fibres et liant (blanc) ; matériau de type système d'enduit peinture (beige) ; matériau souple fibreux de type papier, carton (beige) ; matériau semi-dur de type enduit (blanc) ; matériau semi-dur de type plaque (plâtreux) (gris) en traces (Présence d'amiante) - Phase 4 Matériau semi-dur de type plaque (plâtreux) (gris) (Absence d'amiante) - Phase 6 Matériau de type polystyrène (blanc) ; matériau semi-dur (gris) (Présence d'amiante)	1.25m2
ZPSO008	11ème étage PORTE 04	Séjour	Doublages de façade avec liaisons sur murs et plafonds	Analyse : P010 - Phase 2 Matériau de type maillage de fibres et liant (blanc) (Absence d'amiante) - Phase 3 Matériau de type système d'enduit peinture (beige) ; matériau souple fibreux de type papier, carton (beige) ; matériau semi-dur de type enduit (blanc) ; matériau semi-dur de type plaque (plâtreux) (marron) (Présence d'amiante) - Phase 5 Matériau souple fibreux de type papier, carton (beige) (Absence d'amiante) - Phase 6 Matériau de type polystyrène (blanc) ; matériau semi-dur (gris) (Absence d'amiante)	5.18m2

ZPSO012	11ème étage PORTE 04	WC; Cuisine; Salle de bains	Plinthes	Analyse : P014 - Phase 1 Matériau de type système d'enduit peinture (blanc) (Absence d'amiante) - Phase 2 Matériau dur de type carrelage, faïence (marron) ; matériau dur de type joint ciment (gris) ; matériau dur de type ciment-colle (gris) ; matériau semi-dur (blanc) en traces (Présence d'amiante) Analyse : P015 - Phase 1 Matériau de type peinture (beige) ; matériau souple (beige) ; matériau de type colle (jaune) (Absence d'amiante) - Phase 2 Matériau dur de type carrelage, faïence (marron) ; matériau dur de type joint ciment (gris) ; matériau dur de type ciment-colle (gris) ; matériau semi-dur (blanc) ; matériau semi-dur (granulaire) (gris) (Présence d'amiante)	19.01m1
ZPSO020	11ème étage PORTE 04	Debarras	Sol	Analyse : P029 - Phase 1 Matériau souple de type revêtement de sol (marron) (Absence d'amiante) - Phase 2 Matériau de type colle bitumineux (noir) ; matériau dur de type mortier, béton, chape (gris) (Présence d'amiante)	1.05m2

ZPSO024	11ème étage PORTE 04	Entrée; Séjour	Sol	Analyse : P024 - Phase 1 Matériau souple de type dalle de sol (marron) (Absence d'amiante) - Phase 2 Matériau de type colle bitumineux (noir) ; matériau dur de type mortier, béton, chape (gris) (Présence d'amiante) Analyse : P025 - Phase 1 Matériau semi-dur de type revêtement de sol (collant) (marron) (Absence d'amiante) - Phase 2 Matériau semi-dur de type dalle de sol (gris) (Présence d'amiante) - Phase 3 Matériau de type colle bitumineux (noir) ; matériau dur de type mortier, béton, chape (gris) (Présence d'amiante)	22.3m2

Des matériaux amiantés ont été repérés, Adx-groupe doit procéder à la quantification de ceux-ci, nous vous invitons à appeler votre chargé d'affaire dédié ou nos bureaux afin de prévoir une mission complémentaire.
