Rapport de Repérage Amiante Avant réalisation de démolition dans un immeuble bâti

Numéro de dossier : M9430079
Date d'intervention : 08/02/2022

13LDL1107
13 Square de Lorient
Bat. 13; Etage 11; Porte 1107 (13LDL1107)
77000 Melun

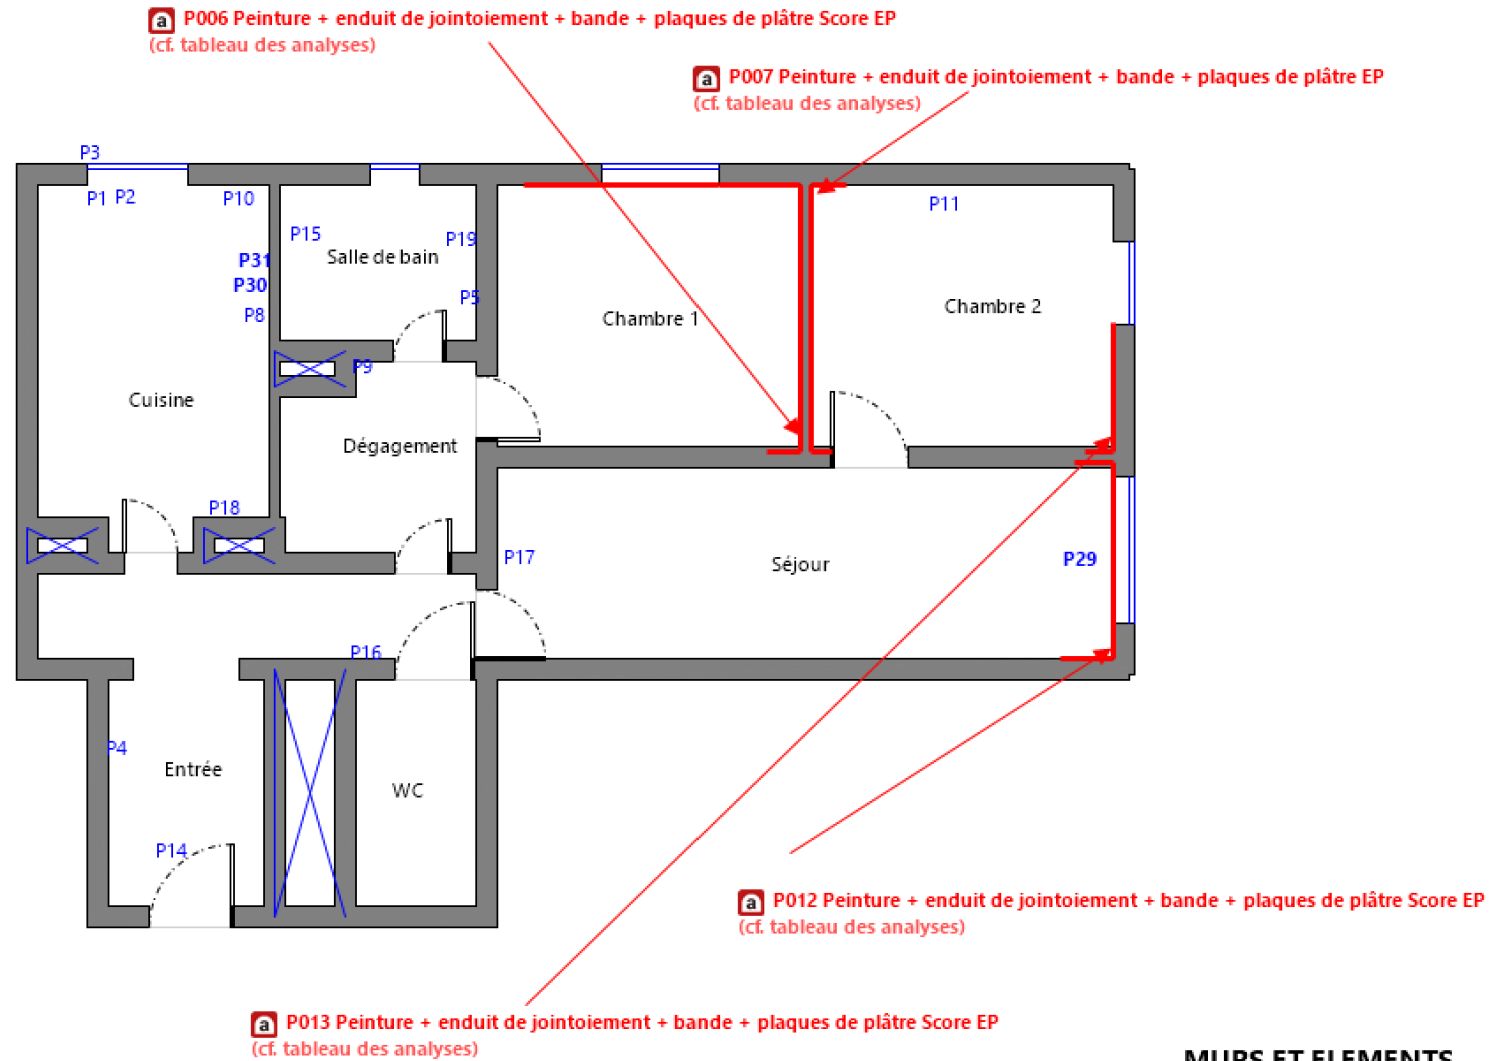
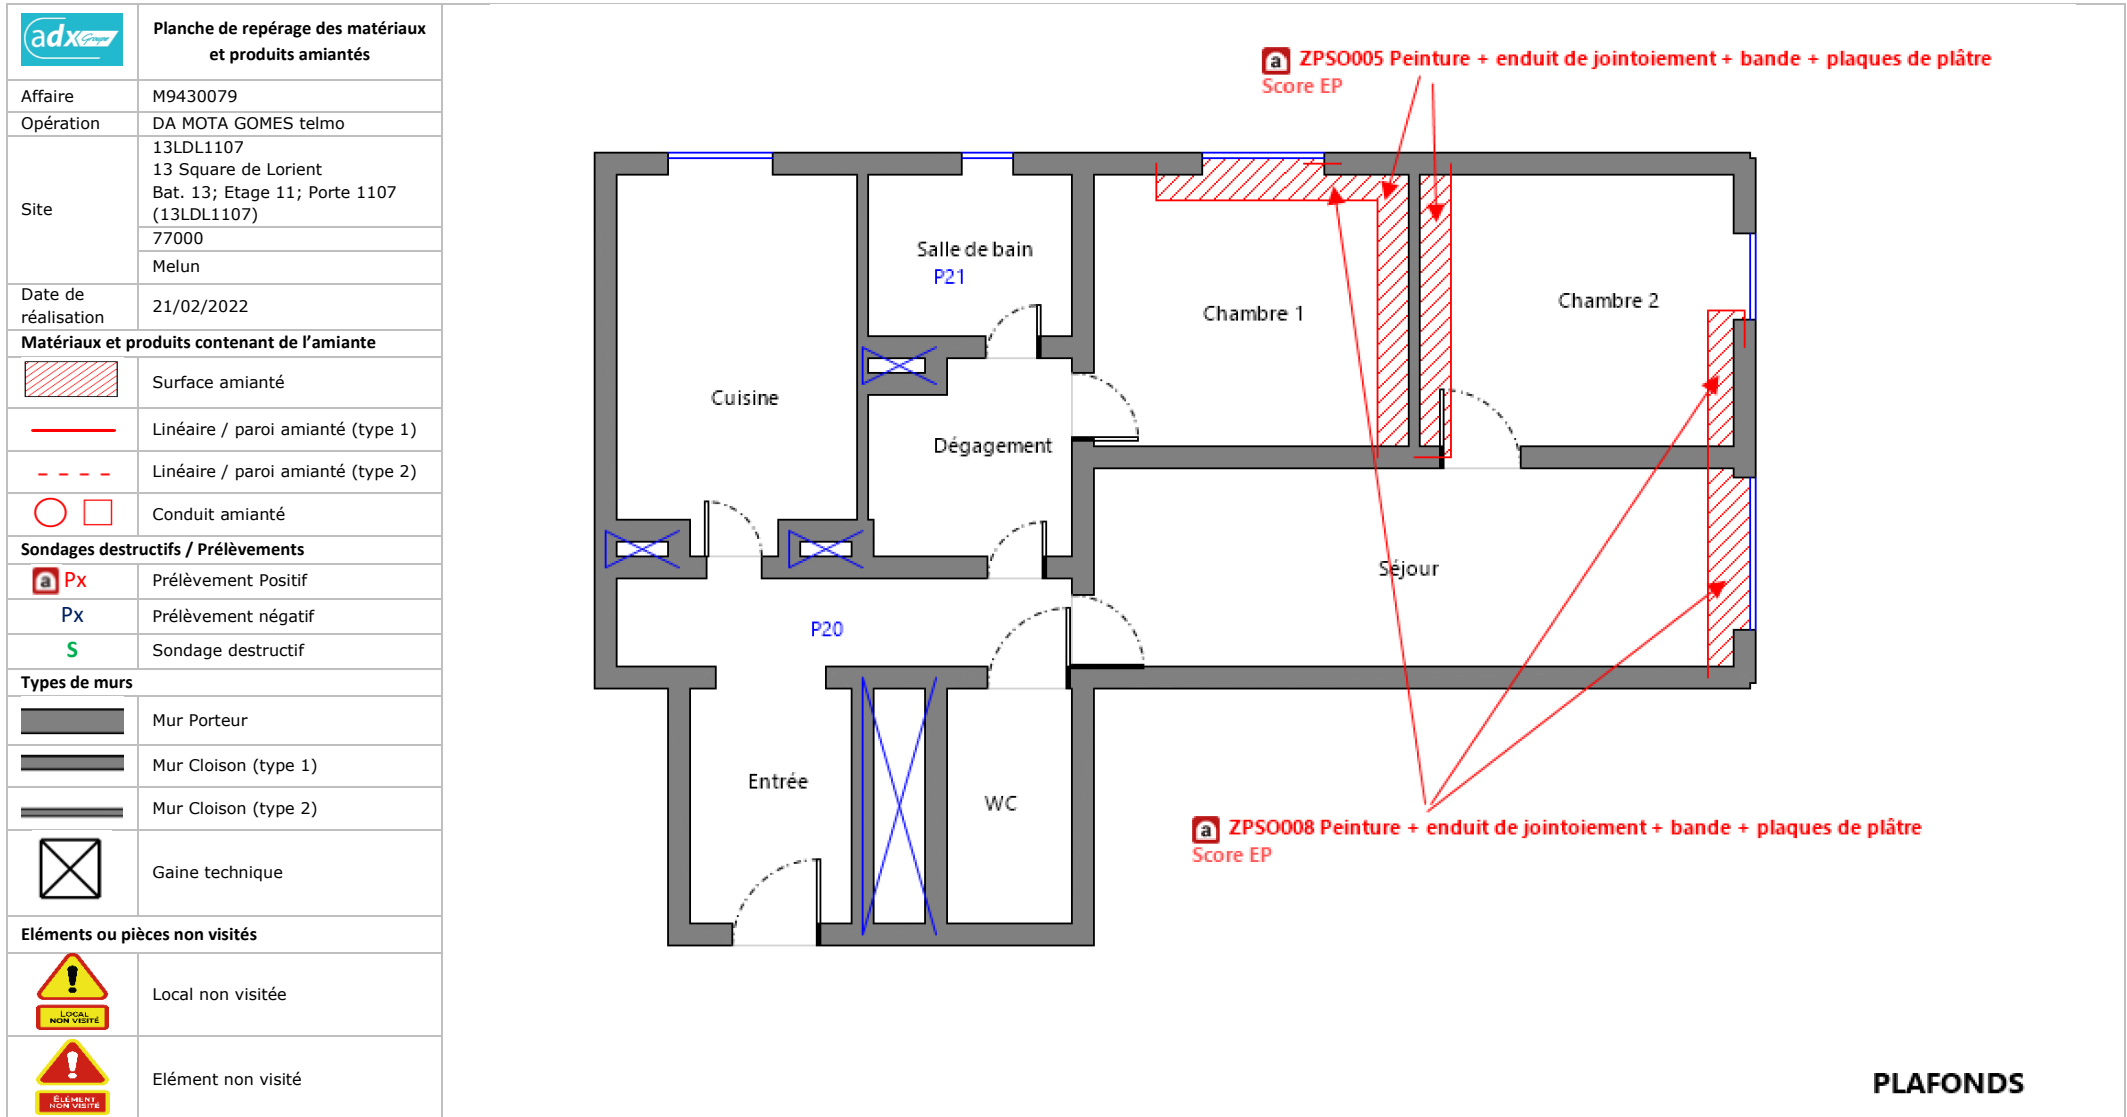
ZPSO	Niveau	Localisation	Zone	Description du prélèvement réalisé	Surface indicative
ZPSO005	11ème étage PORTE 07	Chambre 1; Chambre 2	Cloisons avec liaisons sur murs et plafonds	<p>Analyse : P006 - Phase 2 Matériau fibreux de type papier peint (rose) ; matériau fibreux de type papier peint (violet) ; matériau de type maillage de fibres et liant (blanc) ; matériau de type système d'enduit peinture (gris) ; matériau souple fibreux de type papier, carton (marron) ; matériau semi-dur de type plâtre (blanc) (Présence d'amiante) - Phase 3 Matériau semi-dur de type plâtre (blanc) (Absence d'amiante)</p> <p>Analyse : P007 - Phase 2 Matériau fibreux de type papier peint (blanc) ; matériau de type maillage de fibres et liant (blanc) ; matériau de type système d'enduit peinture (beige) ; matériau souple fibreux de type papier, carton (marron) ; matériau semi-dur de type plâtre (blanc) (Présence d'amiante)</p>	18m2

ZPSO008	11ème étage PORTE 07	Chambre 1; Séjour; Chambre 2	doublage façade, jonction des murs et plafonds	<p>Analyse : P012 - Phase 2 Matériau fibreux de type papier peint (blanc) ; matériau semi-dur de type enduit (blanc) ; matériau semi-dur (beige) ; matériau souple fibreux de type papier, carton (gris) ; matériau semi-dur de type plâtre (blanc) ; matériau (gris) (Présence d'amiante) - Phase 3 Matériau souple fibreux de type papier, carton (gris) (Absence d'amiante)</p> <p>Analyse : P013 - Phase 2 Matériau souple fibreux de type papier, carton (beige) (Absence d'amiante) - Phase 3 Matériau fibreux de type papier peint (blanc) ; matériau de type peinture (de différentes couleurs) ; matériau de type maillage de fibres et liant (blanc) ; matériau souple fibreux de type papier, carton (beige) ; matériau semi-dur de type plâtre (blanc) (Présence d'amiante)</p>	21m2
ZPSO014	11ème étage PORTE 07	Entrée; Dégagement; Chambre 2	Sol	<p>Analyse : P022 - Phase 1 Matériau souple de type revêtement de sol (marron) (Absence d'amiante) - Phase 2 Matériau semi-dur de type dalle de sol (blanc) (Présence d'amiante) - Phase 3 Matériau de type colle (jaune) ; matériau de type colle bitumineux (noir) ; matériau semi-dur de type ragréage (gris) (Présence d'amiante)</p> <p>Analyse : P027 - Phase 1 Matériau souple de type revêtement de sol (marron) (Absence d'amiante) - Phase 2 Matériau semi-dur de type dalle de sol (blanc) (Présence d'amiante) - Phase 3 Matériau de type colle (jaune) ; matériau de type colle bitumineux (noir) ; matériau semi-dur de type ragréage (gris) (Présence d'amiante)</p>	23.4m2

ZPSO016	11ème étage PORTE 07	Séjour	Sol	<p>Analyse : P023 - Phase 1 Matériau semi-dur de type dalle de sol (beige) (Absence d'amiante) - Phase 2 Matériau semi-dur de type dalle de sol (blanc) (Présence d'amiante) - Phase 3 Matériau de type colle (jaune) ; matériau de type colle bitumineux (noir) ; matériau semi-dur de type ragréage (gris) (Présence d'amiante)</p>	18m2

Planche de repérage des matériaux et produits amiantés
Affaire	M9430079
Opération	DA MOTA GOMES telmo
Site	13LDL1107
	13 Square de Lorient
	Bat. 13; Etage 11; Porte 1107 (13LDL1107)
	77000
	Melun
Date de réalisation	21/02/2022
Matériaux et produits contenant de l'amiante	
	Surface amianté
	Linéaire / paroi amianté (type 1)
	Linéaire / paroi amianté (type 2)
	Conduit amianté
Sondages destructifs / Prélèvements	
	Px Prélèvement Positif
	Px Prélèvement négatif
	S Sondage destructif
Types de murs	
	Mur Porteur
	Mur Cloison (type 1)
	Mur Cloison (type 2)
	Gaine technique
Eléments ou pièces non visités	
	Local non visitée
	Elément non visité
