Rapport de repérage des matériaux et produits contenant de l'amiante avant démolition d'un immeuble bâti

Numéro de dossier : M6727542
Date d'intervention : 29/08/2023

13 Square de Lorient (13LDL1208)
77000 Melun

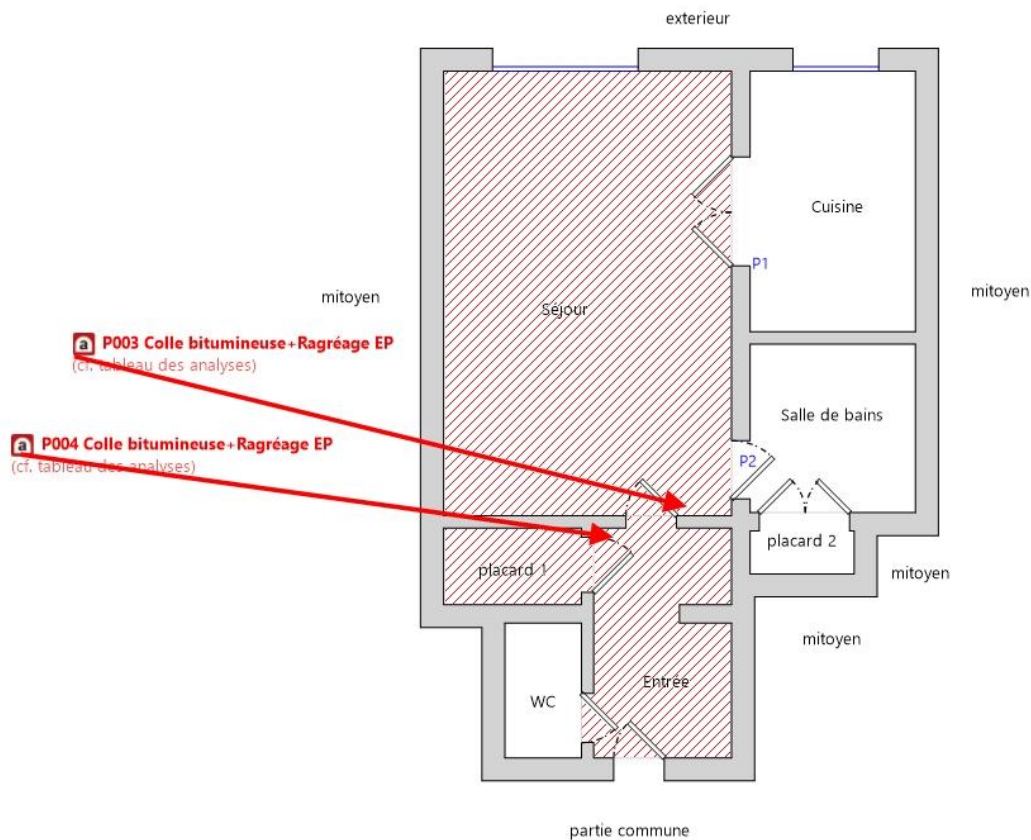
12ème Etage Sol

ZPSO	Niveau	Localisation	Zone	Description du prélèvement réalisé	Surface indicative
ZPSO002	12ème étage	Entrée; placard 1; Séjour	Sol	<p>Analyse : P003</p> <ul style="list-style-type: none"> - Phase 2 Matériau souple de type revêtement de sol (fibreuse) (beige) (Absence d'amiante) - Phase 3 Matériau de type colle (jaune) ; matériau semi-dur de type ragréage (rose) ; matériau de type colle (fibreuse) (bitumineux) (noir) ; matériau dur (gris) (Présence d'amiante) <p>Analyse : P004</p> <ul style="list-style-type: none"> - Phase 2 Matériau souple de type revêtement de sol (fibreuse) (beige) (Absence d'amiante) - Phase 3 Matériau de type colle (jaune) ; matériau semi-dur de type ragréage (rose) ; matériau de type colle (fibreuse) (bitumineux) (noir) ; matériau dur de type mortier, béton, chape (gris) (Présence d'amiante) 	23,5m ²

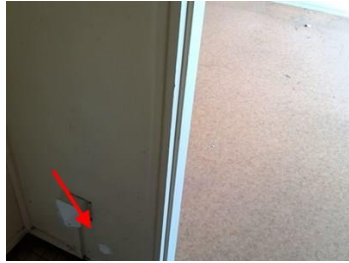
ZPSO003 : Couche1: Peinture décorative + Couche2: Enduit à base de plâtre lissé ou taloché + Couche3: Enduit à base de ciment projeté

Cuisine	7	Mur de refend	Oui 12ème étage - Cuisine : Mur de refend	<p><u>Identifiant:</u> ZPSO003</p> <p><u>Echantillon:</u> M6727542/P005, réf. labo.: 23RB026782-005 M6727542/P006, réf. labo.: 23RB026782-006</p> <p><u>Description:</u> Couche1: Peinture décorative + Couche2: Enduit à base de plâtre lissé ou taloché + Couche3: Enduit à base de ciment projeté</p> <p><u>Composant de la construction:</u> 3 - Parois verticales intérieures - Revêtements de murs, poteaux, cloisons, gaines, coffres + 3 - Parois verticales intérieures - Murs et cloisons maçonnés</p> <p><u>Partie à sonder:</u> Couche1: Peinture décorative + Couche2: Enduit à base de plâtre lissé ou taloché + Couche3: Enduit à base de ciment projeté</p> <p><u>Justificatif:</u> Après analyse en laboratoire</p>	<p><u>Analyse:</u> P005</p> <p><u>Partie analysée par le laboratoire:</u> - Matériau de type système d'enduit peinture (jaune) ; matériau dur (granulaire) (gris) (clair) : Absence d'amiante</p>

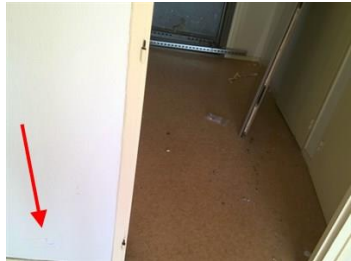
ZPSO004 : Couche1: Peinture décorative + Couche2: Enduit à base de plâtre lissé ou taloché + Couche3: Enduit à base de ciment projeté

placard 1	3	Cloison	Sondage et extension de la ZPSO du ou des échantillon(s) : P007, P008	<p><u>Identifiant:</u> ZPSO004</p> <p><u>Echantillon:</u> M6727542/P007, réf. labo.: 23RB026782-007 M6727542/P008, réf. labo.: 23RB026782-008</p> <p><u>Description:</u> Couche1: Peinture décorative + Couche2: Enduit à base de plâtre lissé ou taloché + Couche3: Enduit à base de ciment projeté</p> <p><u>Composant de la construction:</u> 3 - Parois verticales intérieures - Revêtements de murs, poteaux, cloisons, gaines, coffres + 3 - Parois verticales intérieures - Murs et cloisons maçonnés</p> <p><u>Partie à sonder:</u> Couche1: Peinture décorative + Couche2: Enduit à base de plâtre lissé ou taloché + Couche3: Enduit à base de ciment projeté</p> <p><u>Justificatif:</u> Après analyse en laboratoire</p>	<p><u>Analyse:</u> P007, P008</p>	Idem photo : P008; P007
Séjour	4	Cloison	Oui 12ème étage - Séjour : Cloison	<p><u>Identifiant:</u> ZPSO004</p> <p><u>Echantillon:</u> M6727542/P007, réf. labo.: 23RB026782-007 M6727542/P008, réf. labo.: 23RB026782-008</p> <p><u>Description:</u> Couche1: Peinture décorative + Couche2: Enduit à base de plâtre lissé ou taloché + Couche3: Enduit à base de ciment projeté</p> <p><u>Composant de la construction:</u> 3 - Parois verticales intérieures - Revêtements de murs, poteaux, cloisons, gaines, coffres + 3 - Parois verticales intérieures - Murs et cloisons maçonnés</p> <p><u>Partie à sonder:</u> Couche1: Peinture décorative + Couche2: Enduit à base de plâtre lissé ou taloché + Couche3: Enduit à base de ciment projeté</p> <p><u>Justificatif:</u> Après analyse en laboratoire</p>	<p><u>Analyse:</u> P008</p> <p><u>Partie analysée par le laboratoire:</u> - Phase 2 Matériau de type maillage de fibres et liant (blanc) ; matériau de type système d'enduit peinture (beige) ; matériau dur (granulaire) (gris) Absence d'amiante</p>

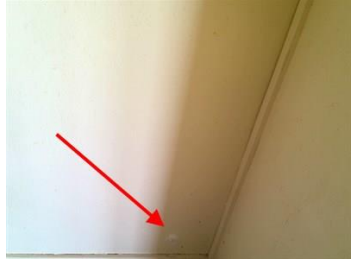
Cuisine	6	Cloison	Oui 12ème étage - Cuisine : Cloison	<p><u>Identifiant:</u> ZPSO004</p> <p><u>Echantillon:</u> M6727542/P007, réf. labo.: 23RB026782-007 M6727542/P008, réf. labo.: 23RB026782-008</p> <p><u>Description:</u> Couche1: Peinture décorative + Couche2: Enduit à base de plâtre lissé ou taloché + Couche3: Enduit à base de ciment projeté</p> <p><u>Composant de la construction:</u> 3 - Parois verticales intérieures - Revêtements de murs, poteaux, cloisons, gaines, coffres + 3 - Parois verticales intérieures - Murs et cloisons maçonnés</p> <p><u>Partie à sonder:</u> Couche1: Peinture décorative + Couche2: Enduit à base de plâtre lissé ou taloché + Couche3: Enduit à base de ciment projeté</p> <p><u>Justificatif:</u> Après analyse en laboratoire</p>	<p><u>Analyse:</u> P007</p> <p><u>Partie analysée par le laboratoire:</u> - Matériau de type système d'enduit peinture (jaune) ; matériau dur (granulaire) (gris) : Absence d'amiante</p>

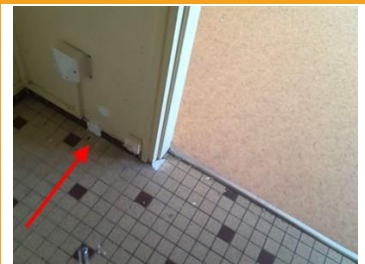
ZPSO006 : Couche1: Colle de plinthes + Couche2: Joint de plinthe

Cuisine	4	PLINTHES	Oui 12ème étage - Cuisine : Plinthes	<p><u>Identifiant:</u> ZPSO006 <u>Réf. échantillon:</u> M6727542/P011 <u>Réf. laboratoire:</u> 23RB026782-011 <u>Description:</u> Couche1: Colle de plinthes + Couche2: Joint de plinthe <u>Composant de la construction:</u> 3 - Parois verticales intérieures - Revêtements de murs, poteaux, cloisons, gaines, coffres <u>Partie à sonder:</u> Couche1: Colle de faïence + Couche2: Joint de faïence <u>Justificatif:</u> Après analyse en laboratoire</p>	<p><u>Analyse:</u> P011 <u>Partie analysée par le laboratoire:</u> - Matériau de type peinture (beige) en traces ; matériau de type peinture (bleu) en traces ; matériau dur de type carrelage, faïence (marron) ; matériau dur de type ciment-colle (gris) ; matériau dur (granulaire) (gris) ; matériau semi-dur (blanc) en traces : Absence d'amiante</p>

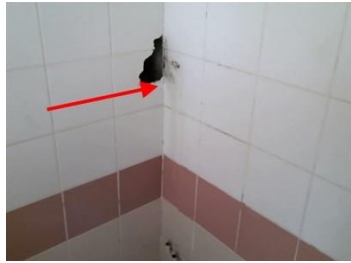
ZPSO008 : Couche1: Colle de faïence + Couche2: Joint de faïence

Localisation	n° de sondage	Zone	Prélèvement effectué / Sondage et extension	Echantillon	Analyse	Photo
Salle de bain	1	Mur B; Mur C	Oui 12ème étage - Salle de bain : Mur B; Mur C	<p><u>Identifiant:</u> ZPSO008 <u>Réf. échantillon:</u> M6727542/P013 <u>Réf. laboratoire:</u> 23RB026782-013 <u>Description:</u> Couche1: Colle de faïence + Couche2: Joint de faïence <u>Composant de la construction:</u> 3 - Parois verticales intérieures - Revêtements de murs, poteaux, cloisons, gaines, coffres <u>Partie à sonder:</u> Couche1: Colle de faïence + Couche2: Joint de faïence <u>Justificatif:</u> Après analyse en laboratoire</p>	<p><u>Analyse:</u> P013 <u>Partie analysée par le laboratoire:</u> - Matériau dur de type carrelage, faïence (blanc) ; matériau dur de type ciment-colle (gris) (clair) : Absence d'amiante</p>

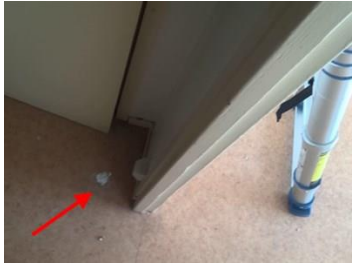
ZPSO002 : Couche1: Revêtement de sol + Couche2: Colle bitumineuse + Couche3: Ragréage

Localisation	n° de sondage	Zone	Prélèvement effectué / Sondage et extension	Echantillon	Analyse	Photo
Entrée	1	Sol	Oui 12ème étage - Entrée : Sol	<p><u>Identifiant:</u> ZPSO002 <u>Echantillon:</u> M6727542/P003, réf. labo.: 23RB026782-003 M6727542/P004, réf. labo.: 23RB026782-004 <u>Description:</u> Couche1: Revêtement de sol + Couche2: Colle bitumineuse + Couche3: Ragréage <u>Composant de la construction:</u> 5 - Planchers et planchers techniques - Revêtements de sols <u>Partie à sonder:</u> Couche1: Revêtement de sol + Couche2: Colle non bitumineuse + Couche3: Ragréage <u>Quantité estimée:</u> 4 m2 <u>Justificatif:</u> Après analyse en laboratoire</p>	<p><u>Analyse:</u> P004 <u>Partie analysée par le laboratoire:</u> - Phase 2 Matériau souple de type revêtement de sol (fibreux) (beige) Absence d'amiante - Phase 3 Matériau de type colle (jaune) ; matériau semi-dur de type ragréage (rose) ; matériau de type colle (fibreuse) (bitumineux) (noir) ; matériau dur de type mortier, béton, chape (gris) Présence d'amiante</p>

Dans le cas où des matériaux contenant de l'amiante ont été repérés, il convient de confier le désamiantage à une entreprise certifiée. Le repérage est conforme à la réglementation dans le cadre de cette mission. Toutefois, il n'est jamais possible d'être parfaitement exhaustif, dans la mesure où un sondage n'est représentatif qu'à l'endroit précis du support investigué. Il convient donc de rester toujours très vigilant lors des travaux quant à l'éventuelle mise à jour de matériaux suspects ce qui nécessitera un repérage complémentaire.

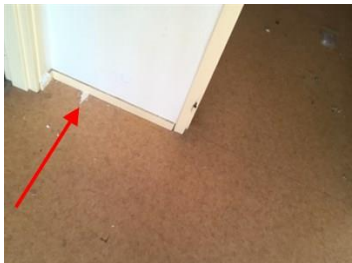
placard 1	2	Sol	Sondage et extension de la ZPSO du ou des échantillon(s) : P003, P004	<p><u>Identifiant:</u> ZPSO002 <u>Echantillon:</u> M6727542/P003, réf. labo.: 23RB026782-003 M6727542/P004, réf. labo.: 23RB026782-004 <u>Description:</u> Couche1: Revêtement de sol + Couche2: Colle bitumineuse + Couche3: Ragréage <u>Composant de la construction:</u> 5 - Planchers et planchers techniques - Revêtements de sols <u>Partie à sonder:</u> Couche1: Revêtement de sol + Couche2: Colle non bitumineuse + Couche3: Ragréage <u>Quantité estimée:</u> 1.5 m2 <u>Justificatif:</u> Après analyse en laboratoire</p>	<p><u>Analyse:</u> P003, P004</p>	Idem photo : P004; P003
Séjour	3	Sol	Oui 12ème étage - Séjour : Sol	<p><u>Identifiant:</u> ZPSO002 <u>Echantillon:</u> M6727542/P003, réf. labo.: 23RB026782-003 M6727542/P004, réf. labo.: 23RB026782-004 <u>Description:</u> Couche1: Revêtement de sol + Couche2: Colle bitumineuse + Couche3: Ragréage <u>Composant de la construction:</u> 5 - Planchers et planchers techniques - Revêtements de sols <u>Partie à sonder:</u> Couche1: Revêtement de sol + Couche2: Colle non bitumineuse + Couche3: Ragréage <u>Quantité estimée:</u> 18 m2 <u>Justificatif:</u> Après analyse en laboratoire</p>	<p><u>Analyse:</u> P003 <u>Partie analysée par le laboratoire:</u> - Phase 2 Matériau souple de type revêtement de sol (fibreuse) (beige) Absence d'amiante - Phase 3 Matériau de type colle (jaune) ; matériau semi-dur de type ragréage (rose) ; matériau de type colle (fibreuse) (bitumineux) (noir) ; matériau dur (gris) Présence d'amiante</p>
