## Rapport de repérage des matériaux et produits contenant de l'amiante avant démolition d'un immeuble bâti

Numéro de dossier : M7952674  
Date d'intervention : 29/08/2023

13 Square de Lorient (13LDL1303)  
77000 Melun

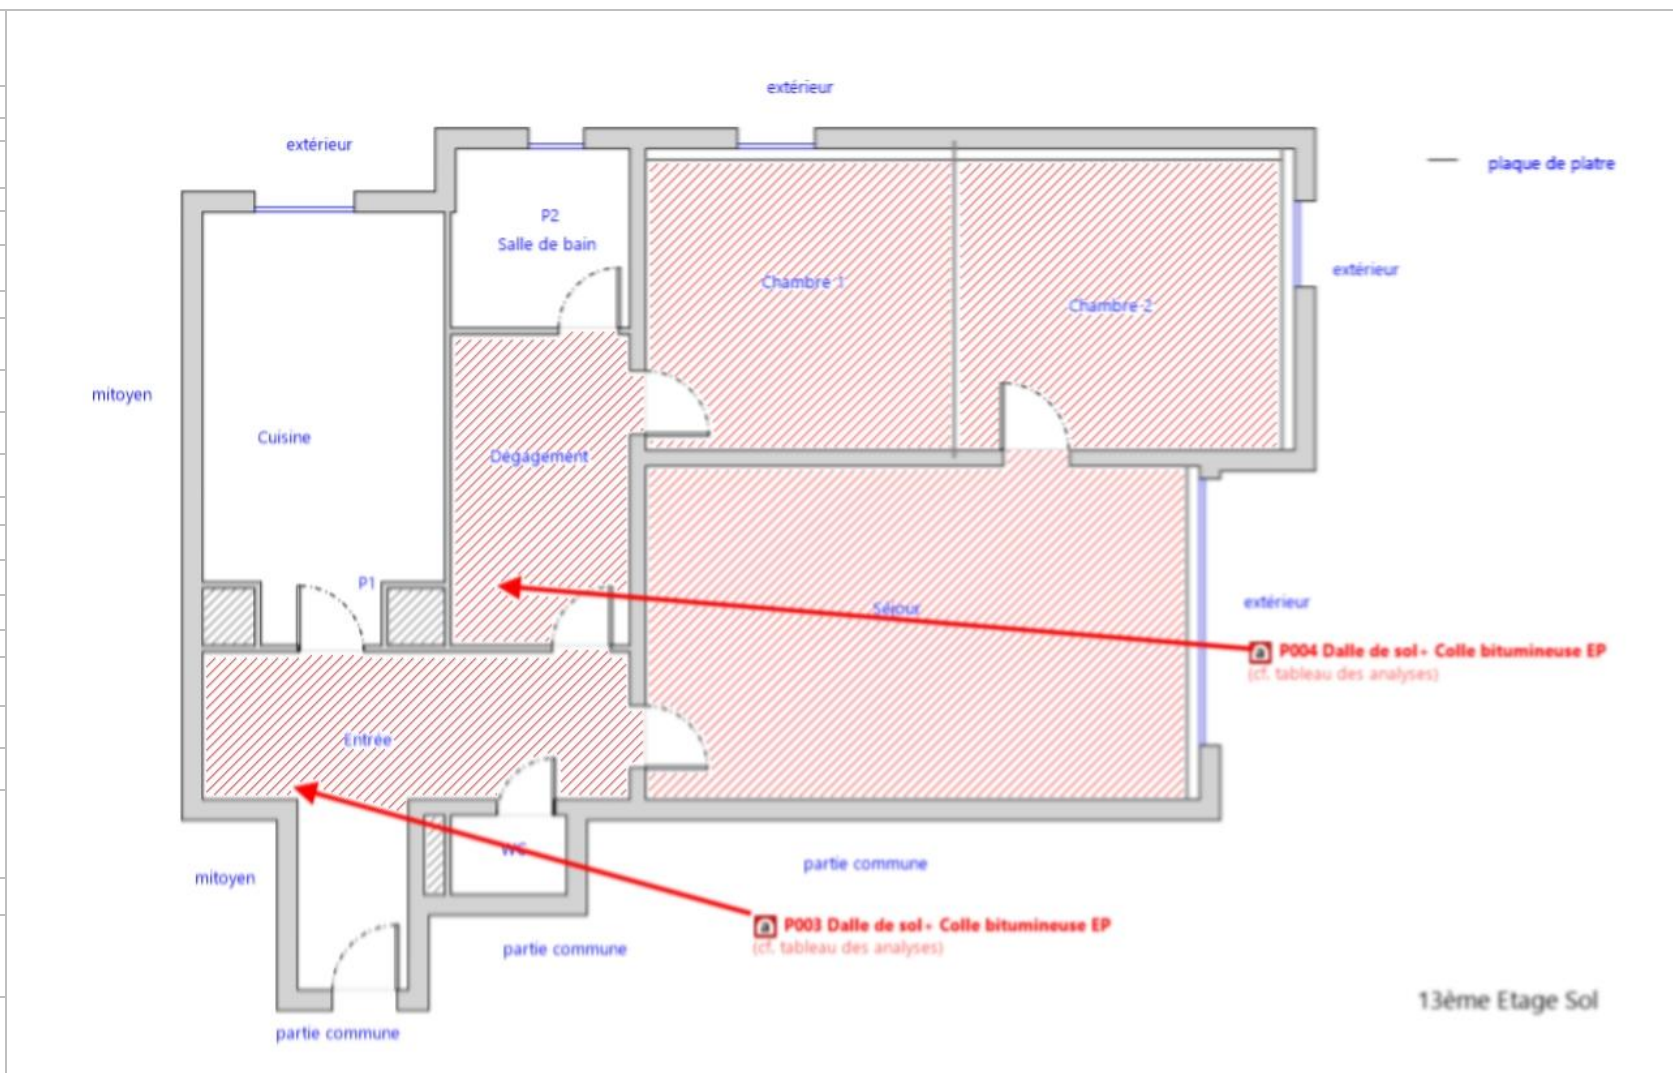
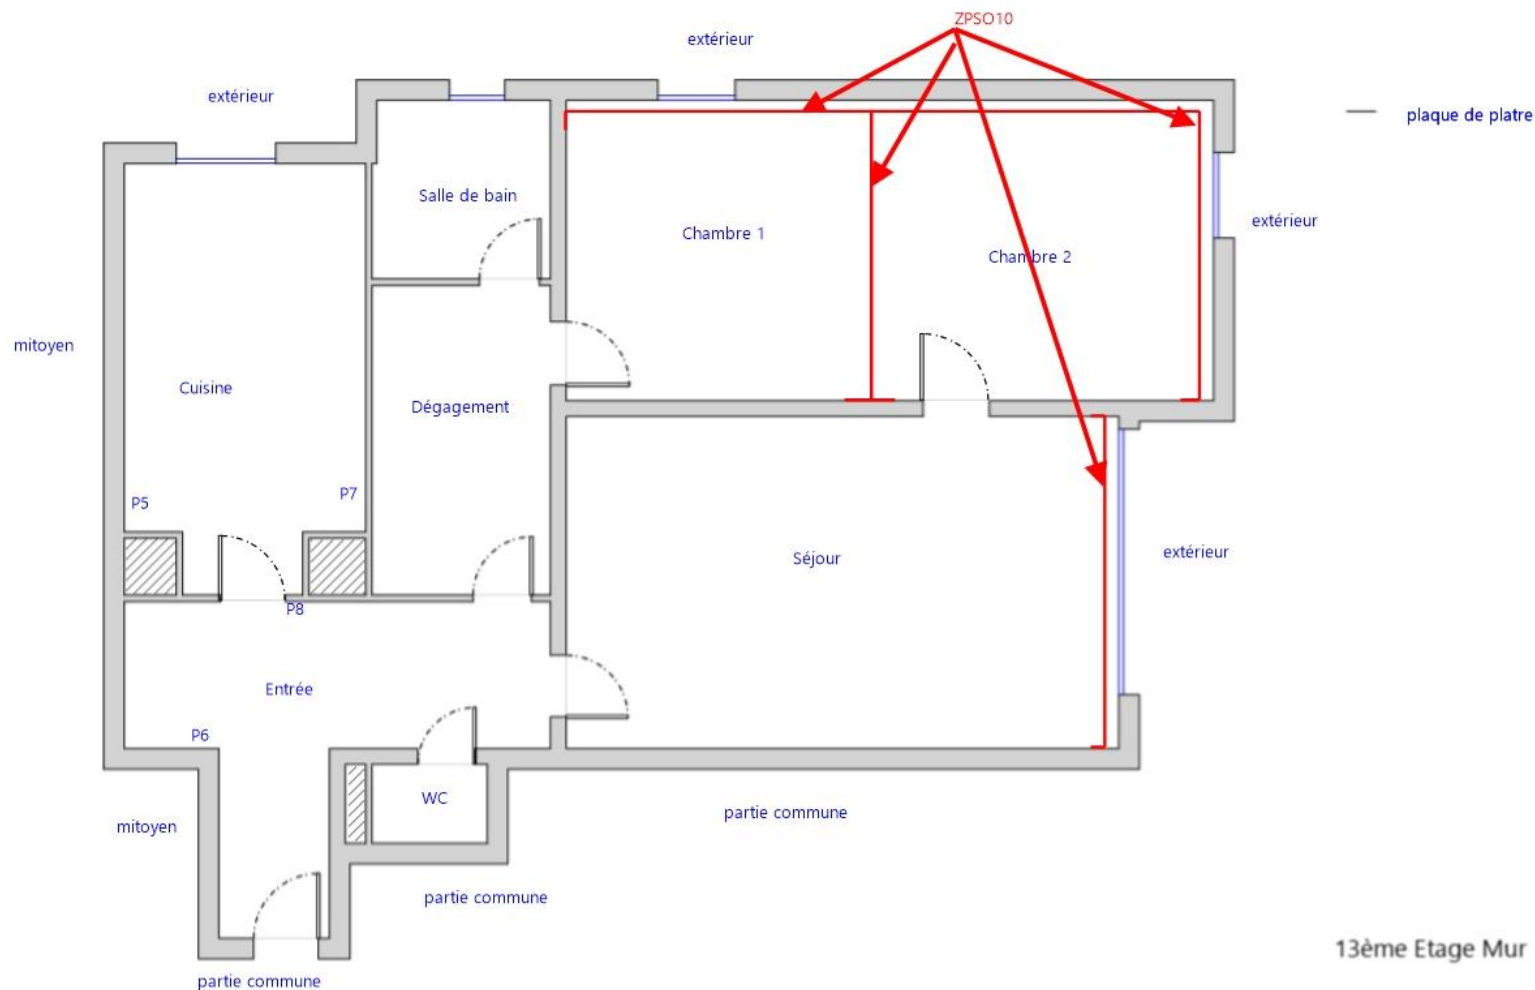
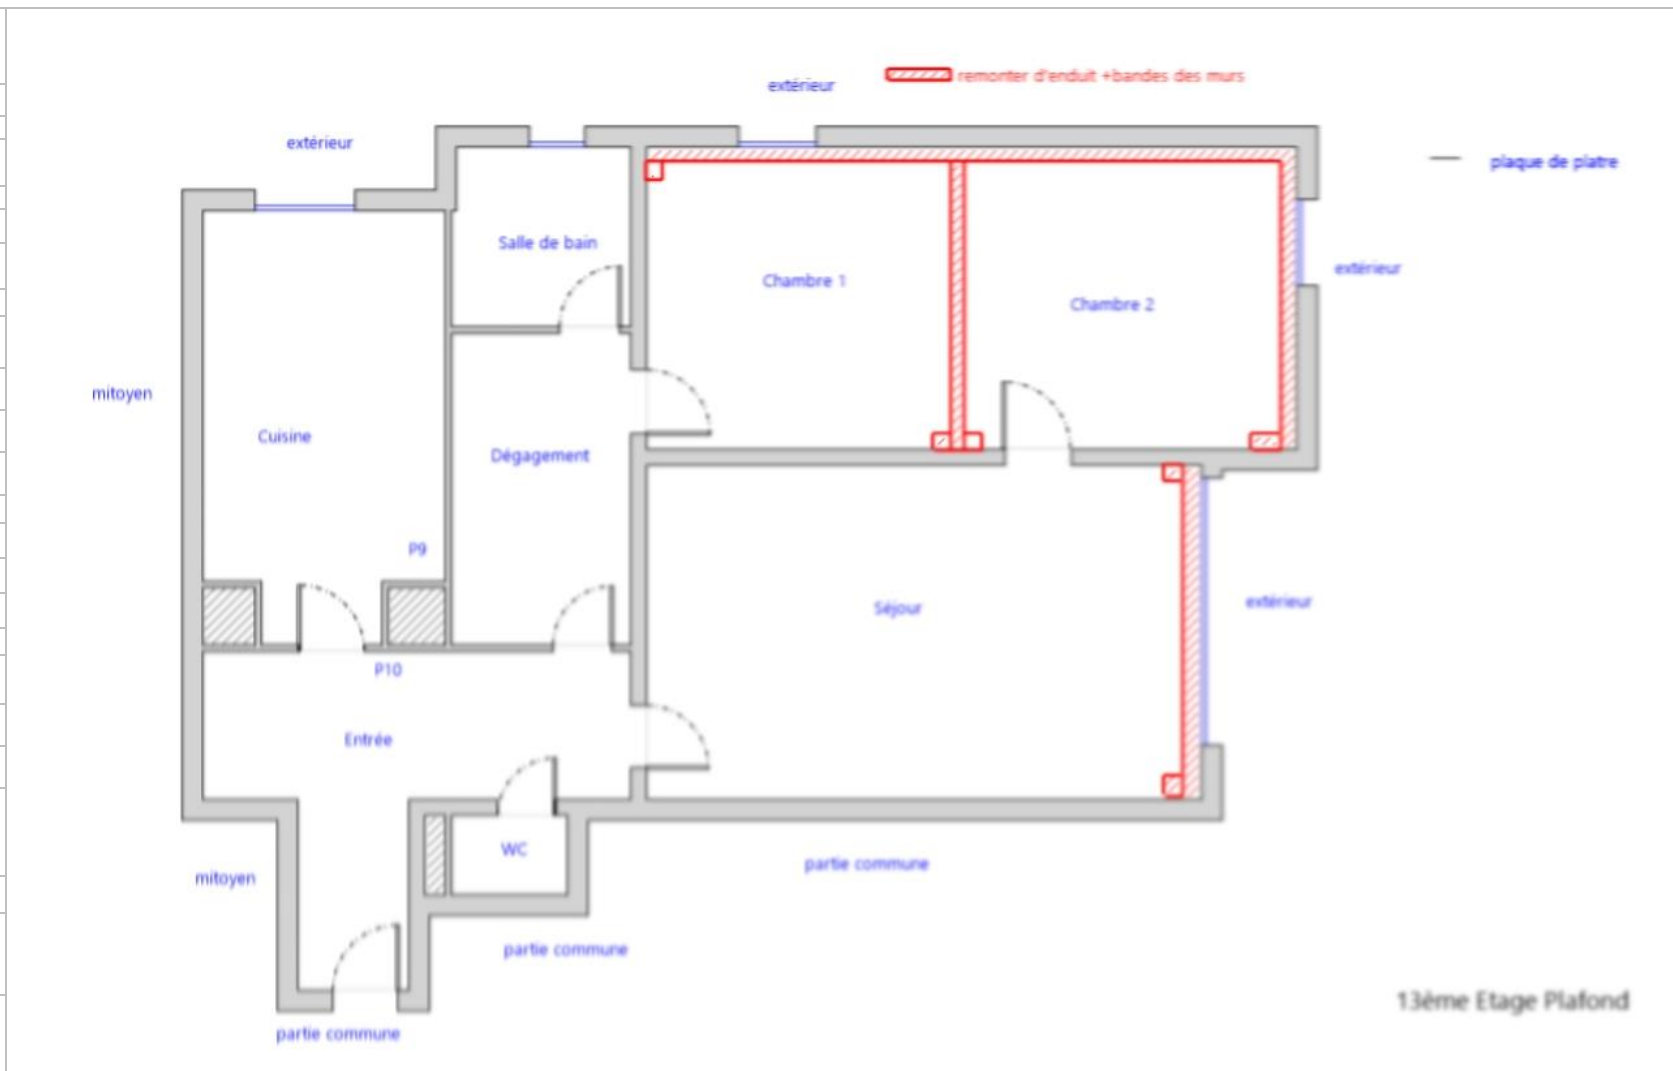
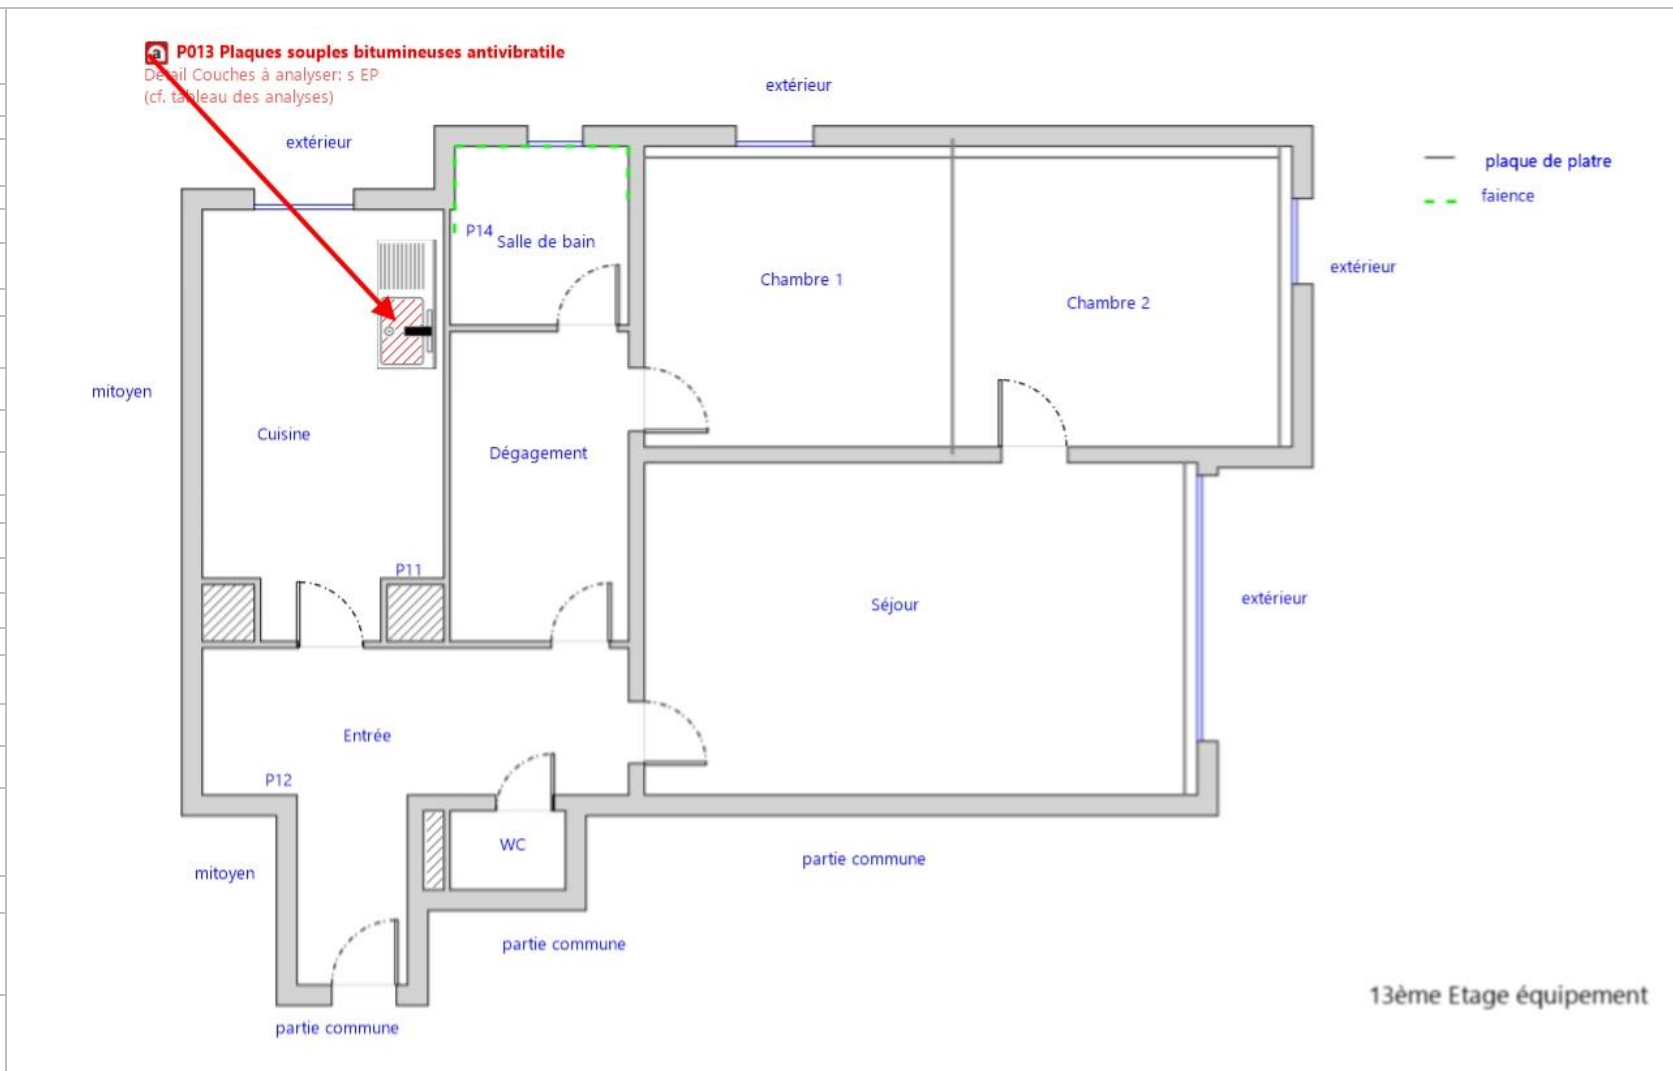
ZPSO	Niveau	Localisation	Zone	Description du prélèvement réalisé	Surface indicative
ZPSO002	13ème étage	Entrée; Dégagement; Chambre 1; Séjour; Chambre 2	Sol	<b>Analyse : P003</b> - Phase 1 Matériau semi-dur de type dalle de sol (blanc) (Présence d'amiante) - Phase 2 Matériau de type colle (fibreuse) (bitumineux) (noir) ; matériau dur (gris) (Présence d'amiante) <b>Analyse : P004</b> - Phase 1 Matériau semi-dur de type dalle de sol (blanc) (Présence d'amiante) - Phase 2 Matériau de type colle (fibreuse) (bitumineux) (noir) ; matériau dur (granulaire) (gris) (clair) (Présence d'amiante)	52,7m <sup>2</sup>
ZPSO008	13ème étage	Cuisine	Sous évier	<b>Analyse : P013</b> - Matériau semi-dur (bitumineux) (noir) (Présence d'amiante)	0,5m <sup>2</sup>
ZPSO010	13ème étage	Chambre 1; Séjour; Chambre 2	Doublages avec liaisons sur murs et plafonds; Cloisons avec liaisons sur murs et plafonds		49,5m <sup>2</sup>

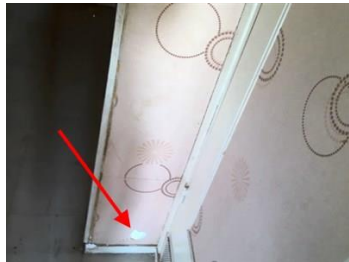
Localisation	n° de sondage	Zone	Prélèvement effectué / Sondage et extension	Echantillon	Analyse	Photo
Entrée	1	Mur de refend; Mur donnant sur extérieur	Oui 13ème étage - Entrée : Mur de refend; Mur donnant sur extérieur	<p><u>Identifiant:</u> ZPSO003</p> <p><u>Echantillon:</u> M7952674/P005, réf. labo.: 23RB026781-005 M7952674/P006, réf. labo.: 23RB026781-006</p> <p><u>Description:</u> Couche1: Peinture décorative + Couche2: Enduit à base de plâtre lissé ou taloché + Couche3: Enduit à base de ciment projeté</p> <p><u>Composant de la construction:</u> 3 - Parois verticales intérieures - Revêtements de murs, poteaux, cloisons, gaines, coffres + 3 - Parois verticales intérieures - Murs et cloisons maçonnés</p> <p><u>Partie à sonder:</u> Couche1: Peinture décorative + Couche2: Enduit à base de plâtre lissé ou taloché + Couche3: Enduit à base de ciment projeté</p> <p><u>Justificatif:</u> Après analyse en laboratoire</p>	<p><u>Analyse:</u> P006</p> <p><u>Partie analysée par le laboratoire:</u> - Phase 2 Matériau fibreux de type papier peint (beige) ; matériau semi-dur (blanc) ; matériau dur (granulaire) (gris) Absence d'amiante</p>

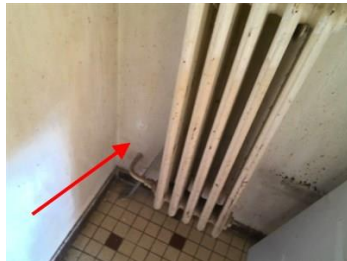
Cuisine	2	Mur de refend; Mur donnant sur extérieur	Oui 13ème étage - Cuisine : Mur de refend; Mur donnant sur extérieur	<p><u>Identifiant:</u> ZPSO003 <u>Echantillon:</u> M7952674/P005, réf. labo.: 23RB026781-005 M7952674/P006, réf. labo.: 23RB026781-006 <u>Description:</u> Couche1: Peinture décorative + Couche2: Enduit à base de plâtre lissé ou taloché + Couche3: Enduit à base de ciment projeté <u>Composant de la construction:</u> 3 - Parois verticales intérieures - Revêtements de murs, poteaux, cloisons, gaines, coffres + 3 - Parois verticales intérieures - Murs et cloisons maçonnés <u>Partie à sonder:</u> Couche1: Peinture décorative + Couche2: Enduit à base de plâtre lissé ou taloché + Couche3: Enduit à base de ciment projeté <u>Justificatif:</u> Après analyse en laboratoire</p>	<p><u>Analyse:</u> P005 <u>Partie analysée par le laboratoire:</u> - Matériau de type système d'enduit peinture (beige) ; matériau dur (granulaire) (gris) : Absence d'amiante</p>

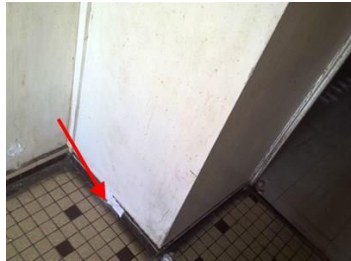
Localisation	n° de sondage	Zone	Prélèvement effectué / Sondage et extension	Echantillon	Analyse	Photo
Cuisine	1	PLINTHE	Oui 13ème étage - Cuisine : PLINTHE	<p><u>Identifiant:</u> ZPSO006  <u>Réf. échantillon:</u> M7952674/P011  <u>Réf. laboratoire:</u> 23RB026781-011  <u>Description:</u> Couche1: Colle de plinthes + Couche2: Joint de plinthe  <u>Composant de la construction:</u> 3 - Parois verticales intérieures - Revêtements de murs, poteaux, cloisons, gaines, coffres  <u>Partie à sonder:</u> Couche1: Colle de faïence + Couche2: Joint de faïence  <u>Justificatif:</u> Après analyse en laboratoire</p>	<p><u>Analyse:</u> P011  <u>Partie analysée par le laboratoire:</u>            - Matériau dur de type carrelage, faïence (marron) ; matériau dur de type joint ciment (gris) (foncé) ; matériau dur de type ciment-colle (gris) ; matériau semi-dur (blanc) ; matériau de type peinture (blanc) en traces : Absence d'amiante</p>

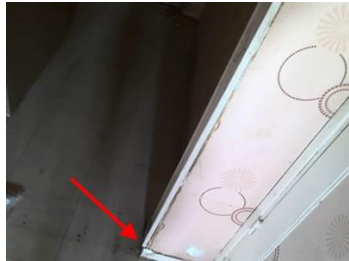
Localisation	n° de sondage	Zone	Prélèvement effectué / Sondage et extension	Echantillon	Analyse	Photo
Entrée	1	menuiserie intérieur	Oui 13ème étage - Entrée : menuiserie intérieur	<p><u>Identifiant:</u> ZPSO007  <u>Réf. échantillon:</u> M7952674/P012  <u>Réf. laboratoire:</u> 23RB026781-012  <u>Description:</u> Peinture décorative (pailletées, gouttelettes, ...)  <u>Composant de la construction:</u> 3 - Parois verticales intérieures - Revêtements de murs, poteaux, cloisons, gaines, coffres  <u>Partie à sonder:</u> Peinture décorative (pailletées, gouttelettes, ...)  <u>Justificatif:</u> Après analyse en laboratoire</p>	<p><u>Analyse:</u>  P012  <u>Partie analysée par le laboratoire:</u>  - Phase 2 Matériau de type système d'enduit peinture (blanc) ; matériau semi-dur fibreux de type bois, copeaux (beige)  Absence d'amiante</p>

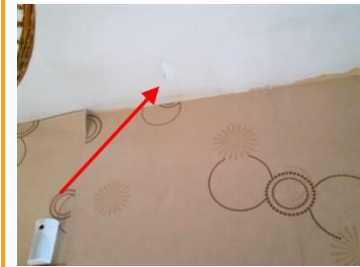
Localisation	n° de sondage	Zone	Prélèvement effectué / Sondage et extension	Echantillon	Analyse	Photo
Entrée	1	Plafond	Oui 13ème étage - Entrée : Plafond	<p><u>Identifiant:</u> ZPSO005</p> <p><u>Echantillon:</u> M7952674/P009, réf. labo.: 23RB026781-009 M7952674/P010, réf. labo.: 23RB026781-010</p> <p><u>Description:</u> Couche1: Peinture décorative + Couche2: Enduit à base de plâtre lissé ou taloché + Couche3: Enduit à base de ciment lissé ou taloché</p> <p><u>Composant de la construction:</u> 4 - Plafonds et faux plafonds - Plafonds</p> <p><u>Partie à sonder:</u> Couche1: Peinture décorative + Couche2: Enduit à base de plâtre lissé ou taloché + Couche3: Enduit à base de ciment lissé ou taloché</p> <p><u>Justificatif:</u> Après analyse en laboratoire</p>	<p><u>Analyse:</u> P010</p> <p><u>Partie analysée par le laboratoire:</u> - Matériau de type système d'enduit peinture (blanc) ; matériau dur (granulaire) (gris) : Absence d'amiante</p>

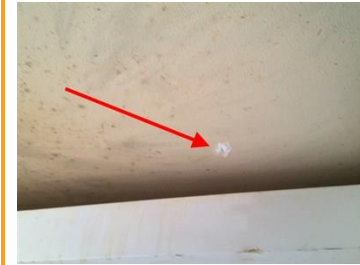
Cuisine	2	Plafond	Oui 13ème étage - Cuisine : Plafond	<p><u>Identifiant:</u> ZPSO005</p> <p><u>Echantillon:</u> M7952674/P009, réf. labo.: 23RB026781-009 M7952674/P010, réf. labo.: 23RB026781-010</p> <p><u>Description:</u> Couche1: Peinture décorative + Couche2: Enduit à base de plâtre lissé ou taloché + Couche3: Enduit à base de ciment lissé ou taloché</p> <p><u>Composant de la construction:</u> 4 - Plafonds et faux plafonds - Plafonds</p> <p><u>Partie à sonder:</u> Couche1: Peinture décorative + Couche2: Enduit à base de plâtre lissé ou taloché + Couche3: Enduit à base de ciment lissé ou taloché</p> <p><u>Justificatif:</u> Après analyse en laboratoire</p>	<p><u>Analyse:</u> P009</p> <p><u>Partie analysée par le laboratoire:</u> - Matériau de type système d'enduit peinture (beige) ; matériau dur (granulaire) (gris) : Absence d'amiante</p>

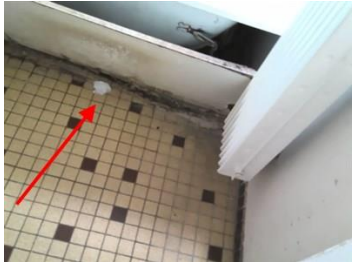
Salle de bain	2	Sol	Oui 13ème étage - Salle de bain : Sol	<p><u>Identifiant:</u> ZPSO001  <u>Echantillon:</u>  M7952674/P001, réf. labo.: 23RB026781-001  M7952674/P002, réf. labo.: 23RB026781-002  <u>Description:</u> Couche1: Colle de carrelage + Couche2: Joint de carrelage + Couche3: Ragréage  <u>Composant de la construction:</u> 5 - Planchers et planchers techniques - Revêtements de sols  <u>Partie à sonder:</u> Couche1: Colle de carrelage + Couche2: Joint de carrelage + Couche3: Ragréage  <u>Justificatif:</u> Après analyse en laboratoire</p>	<p><u>Analyse:</u>  P002  <u>Partie analysée par le laboratoire:</u>  - Matériau dur de type carrelage, faïence (beige) ; matériau dur de type joint ciment (gris) (foncé) ; matériau dur (granulaire) (gris) : Absence d'amiante</p>

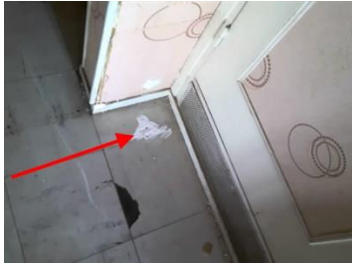
Localisation	n° de sondage	Zone	Prélèvement effectué / Sondage et extension	Echantillon	Analyse	Photo
Entrée	1	Sol	Oui 13ème étage - Entrée : Sol	<p><u>Identifiant:</u> ZPSO002</p> <p><u>Echantillon:</u> M7952674/P003, réf. labo.: 23RB026781-003 M7952674/P004, réf. labo.: 23RB026781-004</p> <p><u>Description:</u> Couche1: Dalle de sol + Couche2: Colle bitumineuse + Couche3: Ragréage</p> <p><u>Composant de la construction:</u> 5 - Planchers et planchers techniques - Revêtements de sols</p> <p><u>Partie à sonder:</u> Couche1: Dalle de sol + Couche2: Colle bitumineuse + Couche3: Ragréage</p> <p><u>Quantité estimée:</u> 7.5 m2</p> <p><u>Justificatif:</u> Après analyse en laboratoire</p>	<p><u>Analyse:</u> P003</p> <p><u>Partie analysée par le laboratoire:</u> - Phase 1 Matériau semi-dur de type dalle de sol (blanc) Présence d'amiante - Phase 2 Matériau de type colle (fibreuse) (bitumineux) (noir) ; matériau dur (gris) Présence d'amiante</p>

Dans le cas où des matériaux contenant de l'amiante ont été repérés, il convient de confier le désamiantage à une entreprise certifiée. Le repérage est conforme à la réglementation dans le cadre de cette mission. Toutefois, il n'est jamais possible d'être parfaitement exhaustif, dans la mesure où un sondage n'est représentatif qu'à l'endroit précis du support investigué. Il convient donc de rester toujours très vigilant lors des travaux quant à l'éventuelle mise à jour de matériaux suspects ce qui nécessitera un repérage complémentaire.

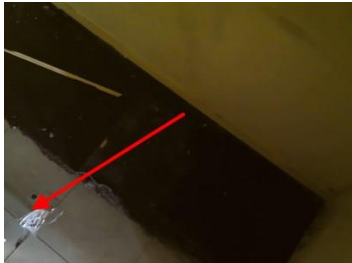
Dégagement	2	Sol	Oui 13ème étage - Dégagement : Sol	<p><u>Identifiant:</u> ZPSO002</p> <p><u>Echantillon:</u> M7952674/P003, réf. labo.: 23RB026781-003 M7952674/P004, réf. labo.: 23RB026781-004</p> <p><u>Description:</u> Couche1: Dalle de sol + Couche2: Colle bitumineuse + Couche3: Ragréage</p> <p><u>Composant de la construction:</u> 5 - Planchers et planchers techniques - Revêtements de sols</p> <p><u>Partie à sonder:</u> Couche1: Dalle de sol + Couche2: Colle bitumineuse + Couche3: Ragréage</p> <p><u>Quantité estimée:</u> 5.6 m2</p> <p><u>Justificatif:</u> Après analyse en laboratoire</p>	<p><u>Analyse:</u> P004</p> <p><u>Partie analysée par le laboratoire:</u> - Phase 1 Matériau semi-dur de type dalle de sol (blanc) Présence d'amiante - Phase 2 Matériau de type colle (fibreuse) (bitumineux) (noir) ; matériau dur (granulaire) (gris) (clair) Présence d'amiante</p>

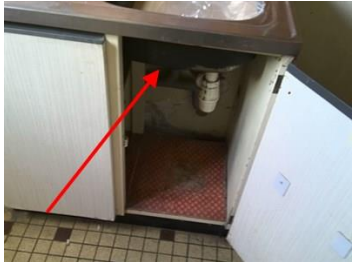
P013	<u>Identifiant:</u> ZPSO008 <u>Description:</u> Plaques souples bitumineuses antivibratiles	- Matériau semi-dur (bitumineux) (noir) : Présence d'amiante	Présence d'amiante
P014	<u>Identifiant:</u> ZPSO009 <u>Description:</u> Couche1: Colle de faïence + Couche2: Joint de faïence	- Matériau (pulvérulent) (beige) ; matériau dur de type carrelage, faïence (blanc) ; matériau dur (granulaire) (blanc) : Absence d'amiante	Absence d'amiante

Cuisine	1	Sous évier	Oui 13ème étage - Cuisine : Sous évier	<p><u>Identifiant:</u> ZPSO008  <u>Réf. échantillon:</u> M7952674/P013  <u>Réf. laboratoire:</u> 23RB026781-013  <u>Description:</u> Plaques souples bitumineuses antivibratiles  <u>Composant de la construction:</u> 8 - Équipements divers et accessoires éviers métalliques  <u>Partie à sonder:</u> Plaques souples bitumineuses antivibratiles  <u>Quantité estimée:</u> 0.5 m2  <u>Justificatif:</u> Après analyse en laboratoire</p>	<p><u>Analyse:</u> P013  <u>Partie analysée par le laboratoire:</u>  - Matériau semi-dur (bitumineux) (noir) : Présence d'amiante</p>
