Rapport de repérage des matériaux et produits contenant de l'amiante avant démolition d'un immeuble bâti

Numéro de dossier : M2434841
Date d'intervention : 14/06/2022

13 Square de Lorient (13LDL1304)
77000 Melun

Lot numéro 13LDL1304,

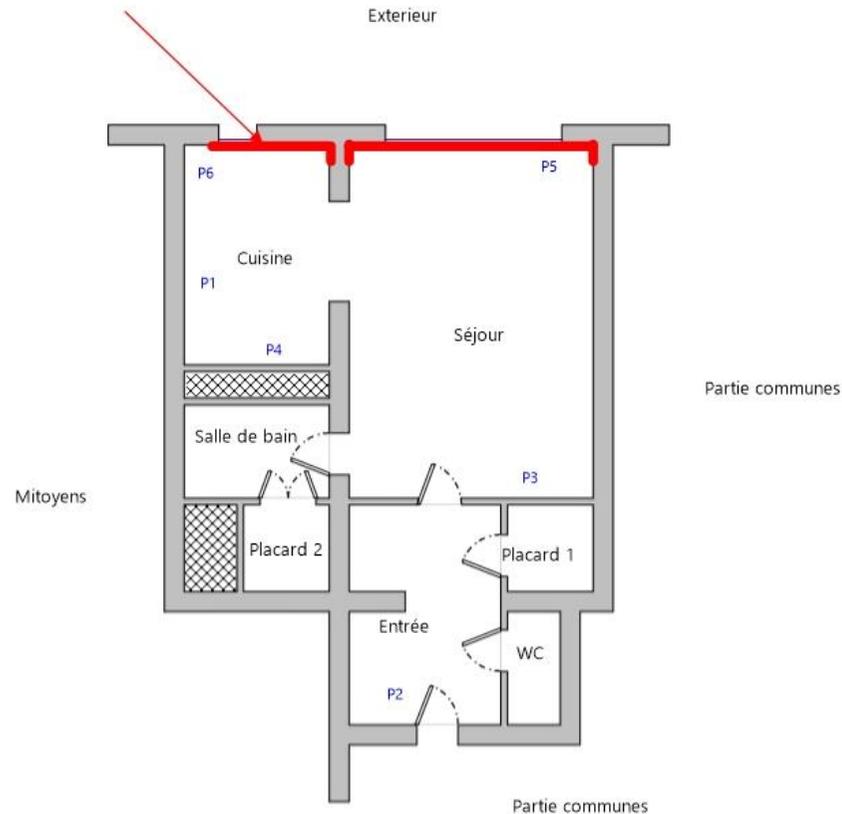
13er Etage Mur/Porte1304

ZPS0019 Peinture + Enduit de jointoiement + Bande + plaques de plâtre

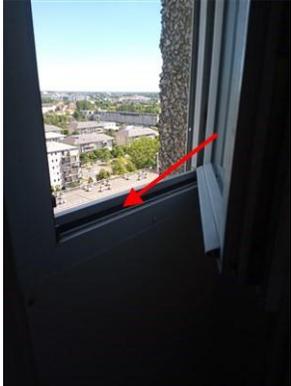
ZPSO014 : Joint de friction
Niveau : 13ème étage/Porte1304

Localisation	n° de sondage	Zone	Prélèvement effectué / Sondage et extension	Echantillon	Analyse	Photo
Séjour	1	Fenêtres PVC	Sondage et extension de la ZPSO du ou des prélèvement(s) : P019	<u>Identifiant:</u> ZPSO014 <u>Réf. échantillon:</u> M2434841/P019 <u>Réf. laboratoire:</u> 22RB013495-019 <u>Description:</u> Joint de friction <u>Composant de la construction:</u> 2 - Parois verticales extérieures et Façades - Menuiseries extérieures <u>Partie à sonder:</u> Garniture de friction sur fenêtres <u>Justificatif:</u> Après analyse en laboratoire	<u>Analyse:</u> P019	Idem photo : P019
Cuisine	2	Fenêtres PVC	Oui Cuisine : Fenêtres PVC	<u>Identifiant:</u> ZPSO014 <u>Réf. échantillon:</u> M2434841/P019 <u>Réf. laboratoire:</u> 22RB013495-019 <u>Description:</u> Joint de friction <u>Composant de la construction:</u> 2 - Parois verticales extérieures et Façades - Menuiseries extérieures <u>Partie à sonder:</u> Garniture de friction sur fenêtres <u>Justificatif:</u> Après analyse en laboratoire	<u>Analyse:</u> P019 <u>Partie analysée par le laboratoire:</u> - Matériau souple de type joint (polymérisé) (noir) : Absence d'amiante

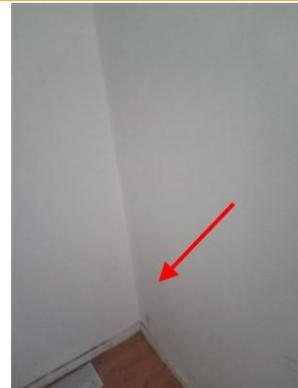
Séjour	5	Mur de refend	Sondage et extension de la ZPSO du ou des prélèvement(s) : P001, P002	<p><u>Identifiant:</u> ZPSO001 <u>Echantillon:</u> M2434841/P001, réf. labo.: 22RB013495-001 M2434841/P002, réf. labo.: 22RB013495-002 <u>Description:</u> Couche1: Peinture + Couche2: Enduit à base de plâtre lissé ou taloché <u>Composant de la construction:</u> 3 - Parois verticales intérieures - Revêtements de murs, poteaux, cloisons, gaines, coffres + 3 - Parois verticales intérieures - Murs et cloisons maçonnés <u>Partie à sonder:</u> Couche1: Peinture + Couche2: Enduit à base de plâtre lissé ou taloché <u>Justificatif:</u> Après analyse en laboratoire</p>	<p><u>Analyse:</u> P001, P002</p>	Idem photo : P001; P002
Cuisine	6	Mur de refend	Oui Cuisine : Mur de refend	<p><u>Identifiant:</u> ZPSO001 <u>Echantillon:</u> M2434841/P001, réf. labo.: 22RB013495-001 M2434841/P002, réf. labo.: 22RB013495-002 <u>Description:</u> Couche1: Peinture + Couche2: Enduit à base de plâtre lissé ou taloché <u>Composant de la construction:</u> 3 - Parois verticales intérieures - Revêtements de murs, poteaux, cloisons, gaines, coffres + 3 - Parois verticales intérieures - Murs et cloisons maçonnés <u>Partie à sonder:</u> Couche1: Peinture + Couche2: Enduit à base de plâtre lissé ou taloché <u>Justificatif:</u> Après analyse en laboratoire</p>	<p><u>Analyse:</u> P001 <u>Partie analysée par le laboratoire:</u> - Matériau de type peinture (gris) ; matériau dur de type mortier, béton, chape (gris) : Absence d'amiante</p>

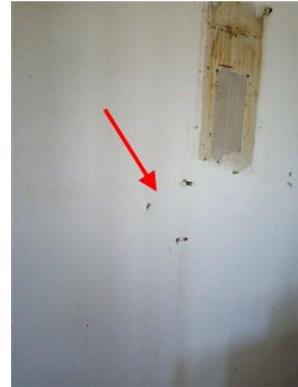
Cuisine	4	Cloison	Oui Cuisine : Cloison	<p><u>Identifiant:</u> ZPSO002</p> <p><u>Echantillon:</u> M2434841/P003, réf. labo.: 22RB013495-003 M2434841/P004, réf. labo.: 22RB013495-004</p> <p><u>Description:</u> Peinture + Enduit à base de plâtre</p> <p><u>Composant de la construction:</u> 3 - Parois verticales intérieures - Murs et cloisons maçonnés</p> <p><u>Partie à sonder:</u> Peinture + Enduit à base de plâtre</p> <p><u>Justificatif:</u> Après analyse en laboratoire</p>	<p><u>Analyse:</u> P004</p> <p><u>Partie analysée par le laboratoire:</u> - Matériau de type système d'enduit peinture (beige) ; matériau dur de type mortier, béton, chape (gris) en traces : Absence d'amiante</p>

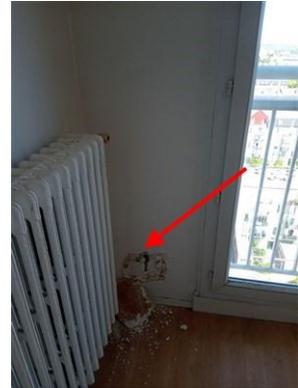
ZPSO003 : Peinture + Enduit à base de plâtre

Localisation	n° de sondage	Zone	Prélèvement effectué / Sondage et extension	Echantillon	Analyse	Photo
Cuisine	1	Mur donnant sur extérieur	Oui Cuisine : Mur donnant sur extérieur	<p><u>Identifiant:</u> ZPSO003 <u>Réf. échantillon:</u> M2434841/P005 <u>Réf. laboratoire:</u> 22RB013495-005 <u>Description:</u> Peinture + Enduit à base de plâtre <u>Composant de la construction:</u> 3 - Parois verticales intérieures - Murs et cloisons maçonnés <u>Partie à sonder:</u> Peinture + Enduit à base de plâtre <u>Justificatif:</u> Après analyse en laboratoire</p>	<p><u>Analyse:</u> P005 <u>Partie analysée par le laboratoire:</u> - Matériau de type polystyrène (blanc) ; matériau semi-dur (gris) : Absence d'amiante</p>

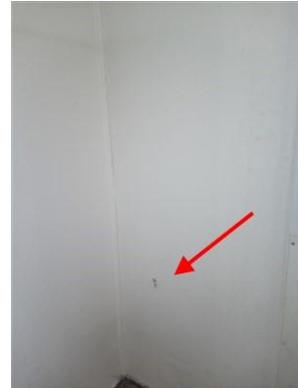
ZPSO004 : Plot de colle fixant les cloisons au mur

Localisation	n° de sondage	Zone	Prélèvement effectué / Sondage et extension	Echantillon	Analyse	Photo
Séjour	1	Mur donnant sur extérieur	Oui Séjour : Mur donnant sur extérieur	<u>Identifiant:</u> ZPSO004 <u>Réf. échantillon:</u> M2434841/P006 <u>Réf. laboratoire:</u> 22RB013495-006 <u>Description:</u> Plot de colle fixant les cloisons au mur <u>Composant de la construction:</u> 3 - Parois verticales intérieures - Cloisons sèches (assemblées, préfabriquées) <u>Partie à sonder:</u> Plot de colle fixant les cloisons au mur <u>Justificatif:</u> Après analyse en laboratoire	<u>Analyse:</u> P006 <u>Partie analysée par le laboratoire:</u> - Matériau de type système d'enduit peinture (beige) ; matériau dur de type mortier, béton, chape (gris) en traces : Absence d'amiante

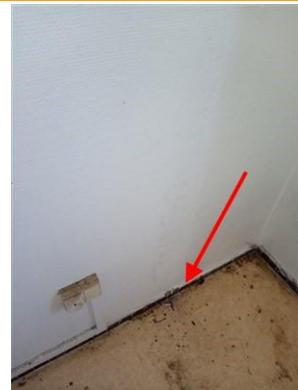
ZPSO008 : Joint de carrelage + Colle de carrelage

Localisation	n° de sondage	Zone	Prélèvement effectué / Sondage et extension	Echantillon	Analyse	Photo
WC	1	Plinthes faïences	Sondage et extension de la ZPSO du ou des prélèvement(s) : P013	<p><u>Identifiant:</u> ZPSO008 <u>Réf. échantillon:</u> M2434841/P013 <u>Réf. laboratoire:</u> 22RB013495-013 <u>Description:</u> Joint de carrelage + Colle de carrelage <u>Composant de la construction:</u> 3 - Parois verticales intérieures - Revêtements de murs, poteaux, cloisons, gaines, coffres <u>Partie à sonder:</u> Joint de carrelage + Colle de carrelage <u>Justificatif:</u> Après analyse en laboratoire</p>	<p><u>Analyse:</u> P013</p>	Idem photo : P013
Cuisine	2	Plinthes faïences	Oui Cuisine : Plinthes faïences	<p><u>Identifiant:</u> ZPSO008 <u>Réf. échantillon:</u> M2434841/P013 <u>Réf. laboratoire:</u> 22RB013495-013 <u>Description:</u> Joint de carrelage + Colle de carrelage <u>Composant de la construction:</u> 3 - Parois verticales intérieures - Revêtements de murs, poteaux, cloisons, gaines, coffres <u>Partie à sonder:</u> Joint de carrelage + Colle de carrelage <u>Justificatif:</u> Après analyse en laboratoire</p>	<p><u>Analyse:</u> P013 <u>Partie analysée par le laboratoire:</u> - Matériau de type peinture (blanc) ; matériau dur de type carrelage, faïence (marron) ; matériau dur de type joint ciment (gris) ; matériau dur de type ciment-colle (gris) : Absence d'amiante</p>

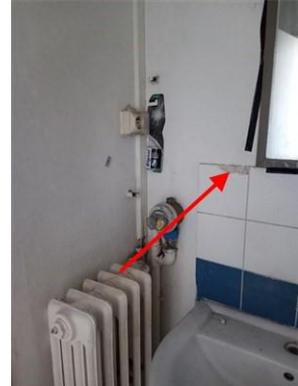
Localisation	n° de sondage	Zone	Prélèvement effectué / Sondage et extension	Echantillon	Analyse	Photo
Salle de bain	1	Faïence sur murs B, C, D	Oui Salle de bain : Mur C	<p><u>Identifiant:</u> ZPSO010 <u>Réf. échantillon:</u> M2434841/P015 <u>Réf. laboratoire:</u> 22RB013495-015 <u>Description:</u> Couche1: Colle de faïence + Couche2: Joint de faïence <u>Composant de la construction:</u> 3 - Parois verticales intérieures - Revêtements de murs, poteaux, cloisons, gaines, coffres <u>Partie à sonder:</u> Couche1: Colle de faïence + Couche2: Joint de faïence <u>Justificatif:</u> Après analyse en laboratoire</p>	<p><u>Analyse:</u> P015 <u>Partie analysée par le laboratoire:</u> - Matériau dur de type joint ciment (blanc) ; matériau dur de type ciment-colle (blanc) ; matériau semi-dur (blanc) ; matériau de type peinture (beige) ; matériau semi-dur de type enduit (blanc) ; matériau dur (gris) : Absence d'amiante</p>

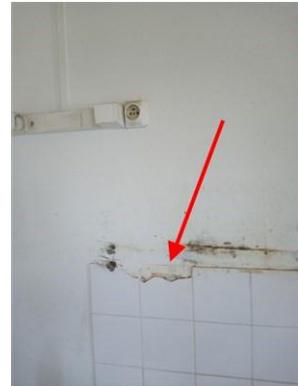
ZPSO011 : Couche1: Colle de faïence + Couche2: Joint de faïence

Localisation	n° de sondage	Zone	Prélèvement effectué / Sondage et extension	Echantillon	Analyse	Photo
Cuisine	1	Faïence sur murs C, D	Oui Cuisine : Mur C	<p><u>Identifiant:</u> ZPSO011 <u>Réf. échantillon:</u> M2434841/P016 <u>Réf. laboratoire:</u> 22RB013495-016 <u>Description:</u> Couche1: Colle de faïence + Couche2: Joint de faïence <u>Composant de la construction:</u> 3 - Parois verticales intérieures - Revêtements de murs, poteaux, cloisons, gaines, coffres <u>Partie à sonder:</u> Couche1: Colle de faïence + Couche2: Joint de faïence <u>Justificatif:</u> Après analyse en laboratoire</p>	<p><u>Analyse:</u> P016 <u>Partie analysée par le laboratoire:</u> - Matériau dur de type carrelage, faïence (beige) ; matériau dur de type joint ciment (blanc) ; matériau dur de type ciment-colle (blanc) ; matériau semi-dur (blanc) ; matériau dur (gris) : Absence d'amiante</p>

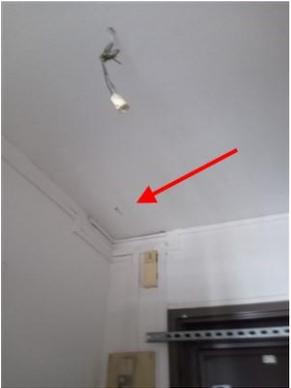
Localisation	n° de sondage	Zone	Prélèvement effectué / Sondage et extension	Echantillon	Analyse	Photo
Entrée	1	Plafond	Oui Entrée : Plafond	<p><u>Identifiant:</u> ZPSO005 <u>Echantillon:</u> M2434841/P007, réf. labo.: 22RB013495-007 M2434841/P008, réf. labo.: 22RB013495-008 <u>Description:</u> Peinture + Enduit à base de plâtre <u>Composant de la construction:</u> 4 - Plafonds et faux plafonds - Plafonds <u>Partie à sonder:</u> Peinture + Enduit à base de plâtre <u>Justificatif:</u> Après analyse en laboratoire</p>	<p><u>Analyse:</u> P007 <u>Partie analysée par le laboratoire:</u> - Matériau de type système d'enduit peinture (beige) ; matériau dur de type mortier, béton, chape (gris) en traces : Absence d'amiante</p>

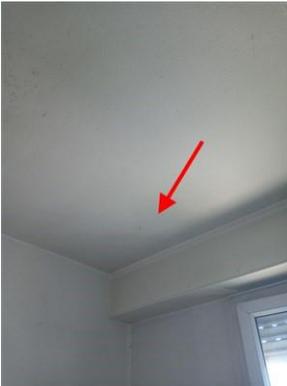
Cuisine	6	Plafond	Oui Cuisine : Plafond	<p><u>Identifiant:</u> ZPSO005</p> <p><u>Echantillon:</u> M2434841/P007, réf. labo.: 22RB013495-007 M2434841/P008, réf. labo.: 22RB013495-008</p> <p><u>Description:</u> Peinture + Enduit à base de plâtre</p> <p><u>Composant de la construction:</u> 4 - Plafonds et faux plafonds - Plafonds</p> <p><u>Partie à sonder:</u> Peinture + Enduit à base de plâtre</p> <p><u>Justificatif:</u> Après analyse en laboratoire</p>	<p><u>Analyse:</u> P008</p> <p><u>Partie analysée par le laboratoire:</u> - Matériau de type système d'enduit peinture (beige) ; matériau dur de type mortier, béton, chape (gris) en traces : Absence d'amiante</p>

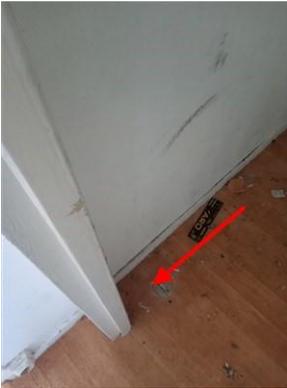
Localisation	n° de sondage	Zone	Prélèvement effectué / Sondage et extension	Echantillon	Analyse	Photo
Entrée	1	Sol	Oui Entrée : Sol	<p><u>Identifiant:</u> ZPSO006 <u>Echantillon:</u> M2434841/P009, réf. labo.: 22RB013495-009 M2434841/P010, réf. labo.: 22RB013495-010 <u>Description:</u> Dalle de sol + Colle bitumineuse + Ragréage <u>Composant de la construction:</u> 5 - Planchers et planchers techniques - Revêtements de sols <u>Partie à sonder:</u> Dalle de sol + Colle bitumineuse + Ragréage <u>Justificatif:</u> Après analyse en laboratoire</p>	<p><u>Analyse:</u> P009 <u>Partie analysée par le laboratoire:</u> - Phase 1 Matériau semi-dur de type dalle de sol (beige) ; matériau de type colle (jaune) Absence d'amiante - Phase 2 Matériau de type colle (fibreuse) (bitumineux) (noir) ; matériau semi-dur de type ragréage (gris) ; matériau semi-dur (beige) Présence d'amiante</p>

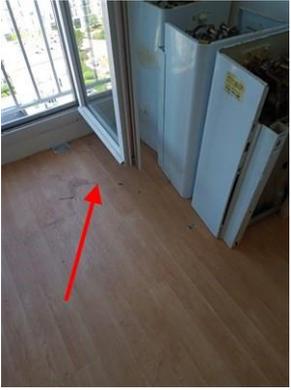
Séjour	3	Sol	Oui Séjour : Sol	<p><u>Identifiant:</u> ZPSO006</p> <p><u>Echantillon:</u> M2434841/P009, réf. labo.: 22RB013495-009 M2434841/P010, réf. labo.: 22RB013495-010</p> <p><u>Description:</u> Dalle de sol + Colle bitumineuse + Ragréage</p> <p><u>Composant de la construction:</u> 5 - Planchers et planchers techniques - Revêtements de sols</p> <p><u>Partie à sonder:</u> Dalle de sol + Colle bitumineuse + Ragréage</p> <p><u>Justificatif:</u> Après analyse en laboratoire</p>	<p><u>Analyse:</u> P010</p> <p><u>Partie analysée par le laboratoire:</u></p> <ul style="list-style-type: none"> - Phase 1 Matériau semi-dur de type dalle de sol (beige) ; matériau de type colle (jaune) Absence d'amiante - Phase 2 Matériau de type colle (fibreuse) (bitumineux) (noir) ; matériau semi-dur (granulaire) (beige) ; matériau semi-dur de type ragréage (gris) ; matériau semi-dur (beige) Présence d'amiante

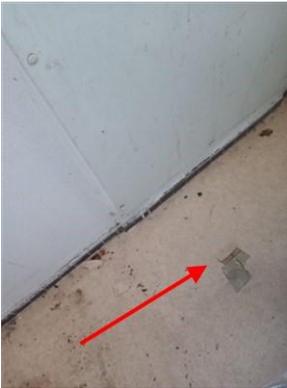
ZPSO007 : Couche1: Revêtement souple + Couche2: Colle non bitumineuse + Couche3: Colle de carrelage + Couche4: Joint de carrelage + Couche5: Ragréage

Localisation	n° de sondage	Zone	Prélèvement effectué / Sondage et extension	Echantillon	Analyse	Photo
WC	1	Sol	Sondage et extension de la ZPSO du ou des prélèvement(s) : P011, P012	<p><u>Identifiant:</u> ZPSO007</p> <p><u>Echantillon:</u> M2434841/P011, réf. labo.: 22RB013495-011 M2434841/P012, réf. labo.: 22RB013495-012</p> <p><u>Description:</u> Couche1: Revêtement souple + Couche2: Colle non bitumineuse + Couche3: Colle de carrelage + Couche4: Joint de carrelage + Couche5: Ragréage</p> <p><u>Composant de la construction:</u> 5 - Planchers et planchers techniques - Revêtements de sols</p> <p><u>Partie à sonder:</u> Couche1: Revêtement souple + Couche2: Colle non bitumineuse + Couche3: Colle de carrelage + Couche4: Joint de carrelage + Couche5: Ragréage</p> <p><u>Justificatif:</u> Après analyse en laboratoire</p>	<p><u>Analyse:</u> P011, P012</p>	Idem photo : P011; P012
Cuisine	2	Sol	Oui Cuisine : Sol	<p><u>Identifiant:</u> ZPSO007</p> <p><u>Echantillon:</u> M2434841/P011, réf. labo.: 22RB013495-011 M2434841/P012, réf. labo.: 22RB013495-012</p> <p><u>Description:</u> Couche1: Revêtement souple + Couche2: Colle non bitumineuse + Couche3: Colle de carrelage + Couche4: Joint de carrelage + Couche5: Ragréage</p> <p><u>Composant de la construction:</u> 5 - Planchers et planchers techniques - Revêtements de sols</p> <p><u>Partie à sonder:</u> Couche1: Revêtement souple + Couche2: Colle non bitumineuse + Couche3: Colle de carrelage + Couche4: Joint de carrelage + Couche5: Ragréage</p> <p><u>Justificatif:</u> Après analyse en laboratoire</p>	<p><u>Analyse:</u> P011</p> <p><u>Partie analysée par le laboratoire:</u> - Matériau dur de type carrelage, faïence (jaune) + (beige) ; matériau dur de type joint ciment (gris) ; matériau dur de type ciment-colle (gris) : Absence d'amiante</p>

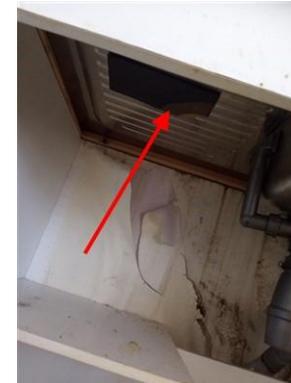
Localisation	n° de sondage	Zone	Prélèvement effectué / Sondage et extension	Echantillon	Analyse	Photo
Cuisine	1	Sous évier	Oui Cuisine : Sous évier	<p>Identifiant: ZPSO012 Réf. échantillon: M2434841/P017 Réf. laboratoire: 22RB013495-017 Description: Plaques souples bitumineuses antivibratiles Composant de la construction: 8 - Équipements divers et accessoires - Portes de placard, baignoires et éviers métalliques Partie à sonder: Plaques souples bitumineuses antivibratiles Justificatif: Après analyse en laboratoire</p>	<p>Analyse: P017 Partie analysée par le laboratoire: - Matériau semi-dur (bitumineux) (noir) : Absence d'amiante</p>
