Rapport de repérage des matériaux et produits contenant de l'amiante avant démolition d'un immeuble bâti

Numéro de dossier : M0152241
Date d'intervention : 29/08/2023

13 Square de Lorient (13LDL1306)
77000 Melun

Examen réalisé conformément à l'arrêté du 26 juin 2013 et à l'application du décret N°2017-899 du 9 mai 2017 relatif au repérage de l'amiante avant certaines opérations et de la liste C de l'annexe 13-9 du code de la santé publique

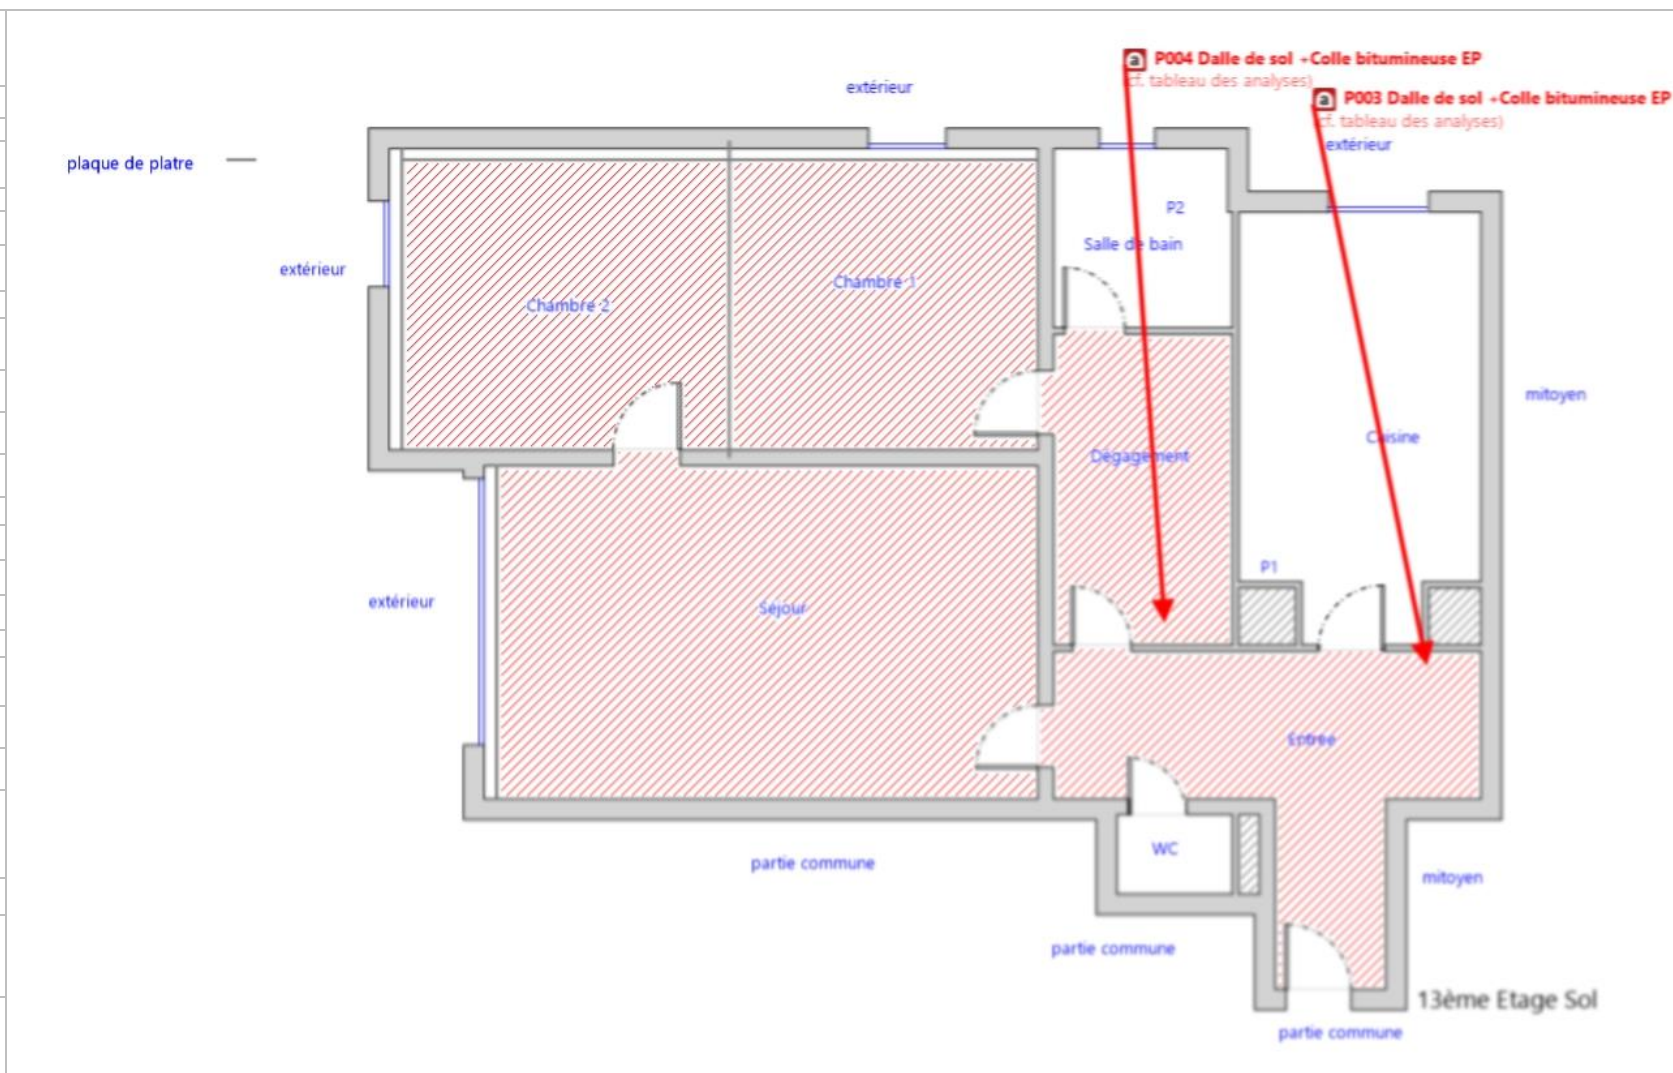
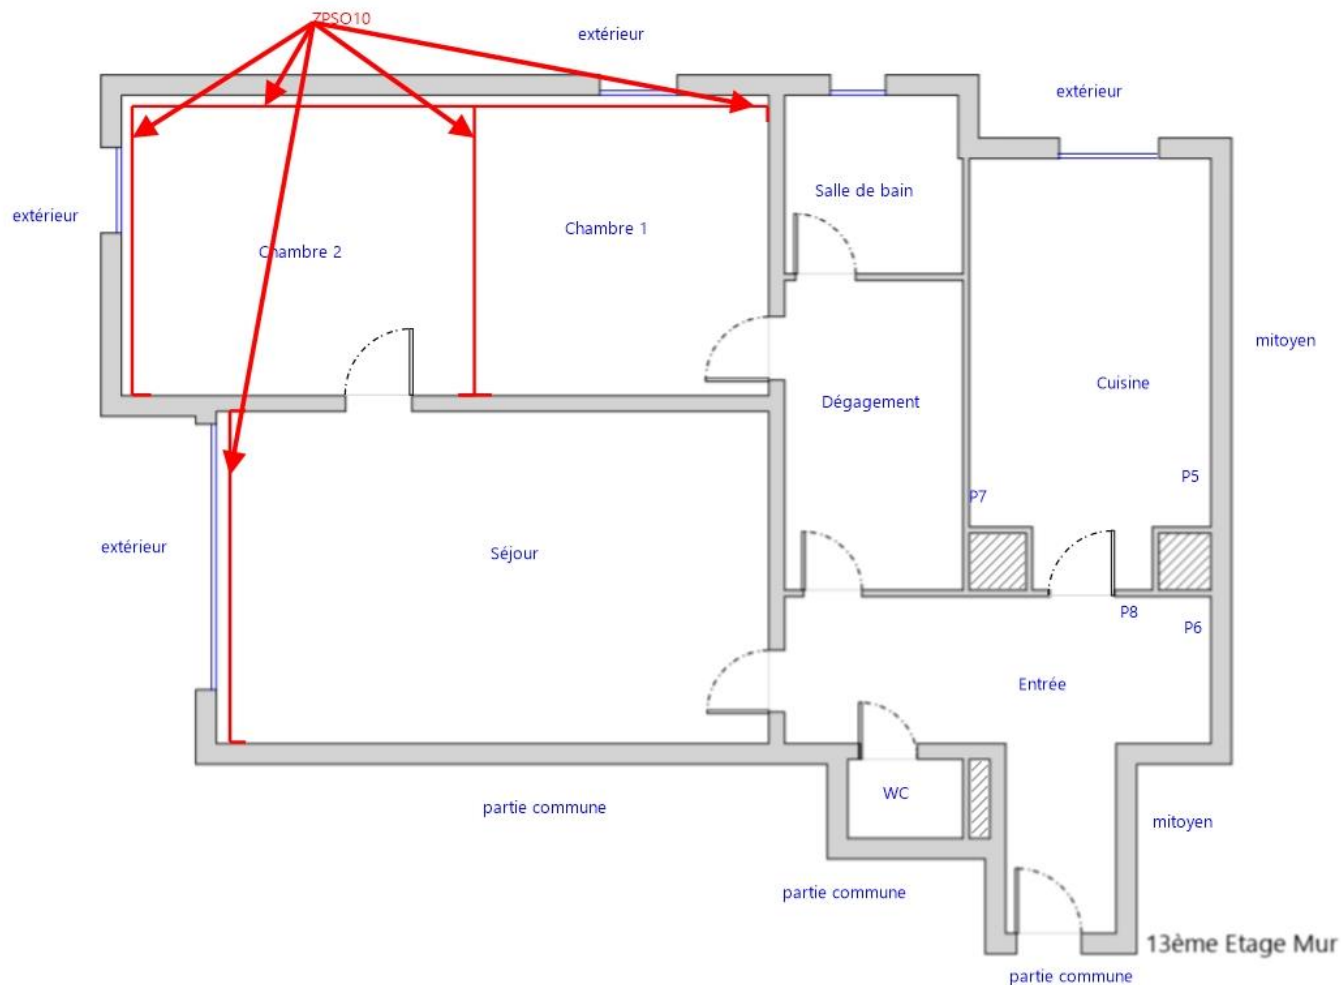
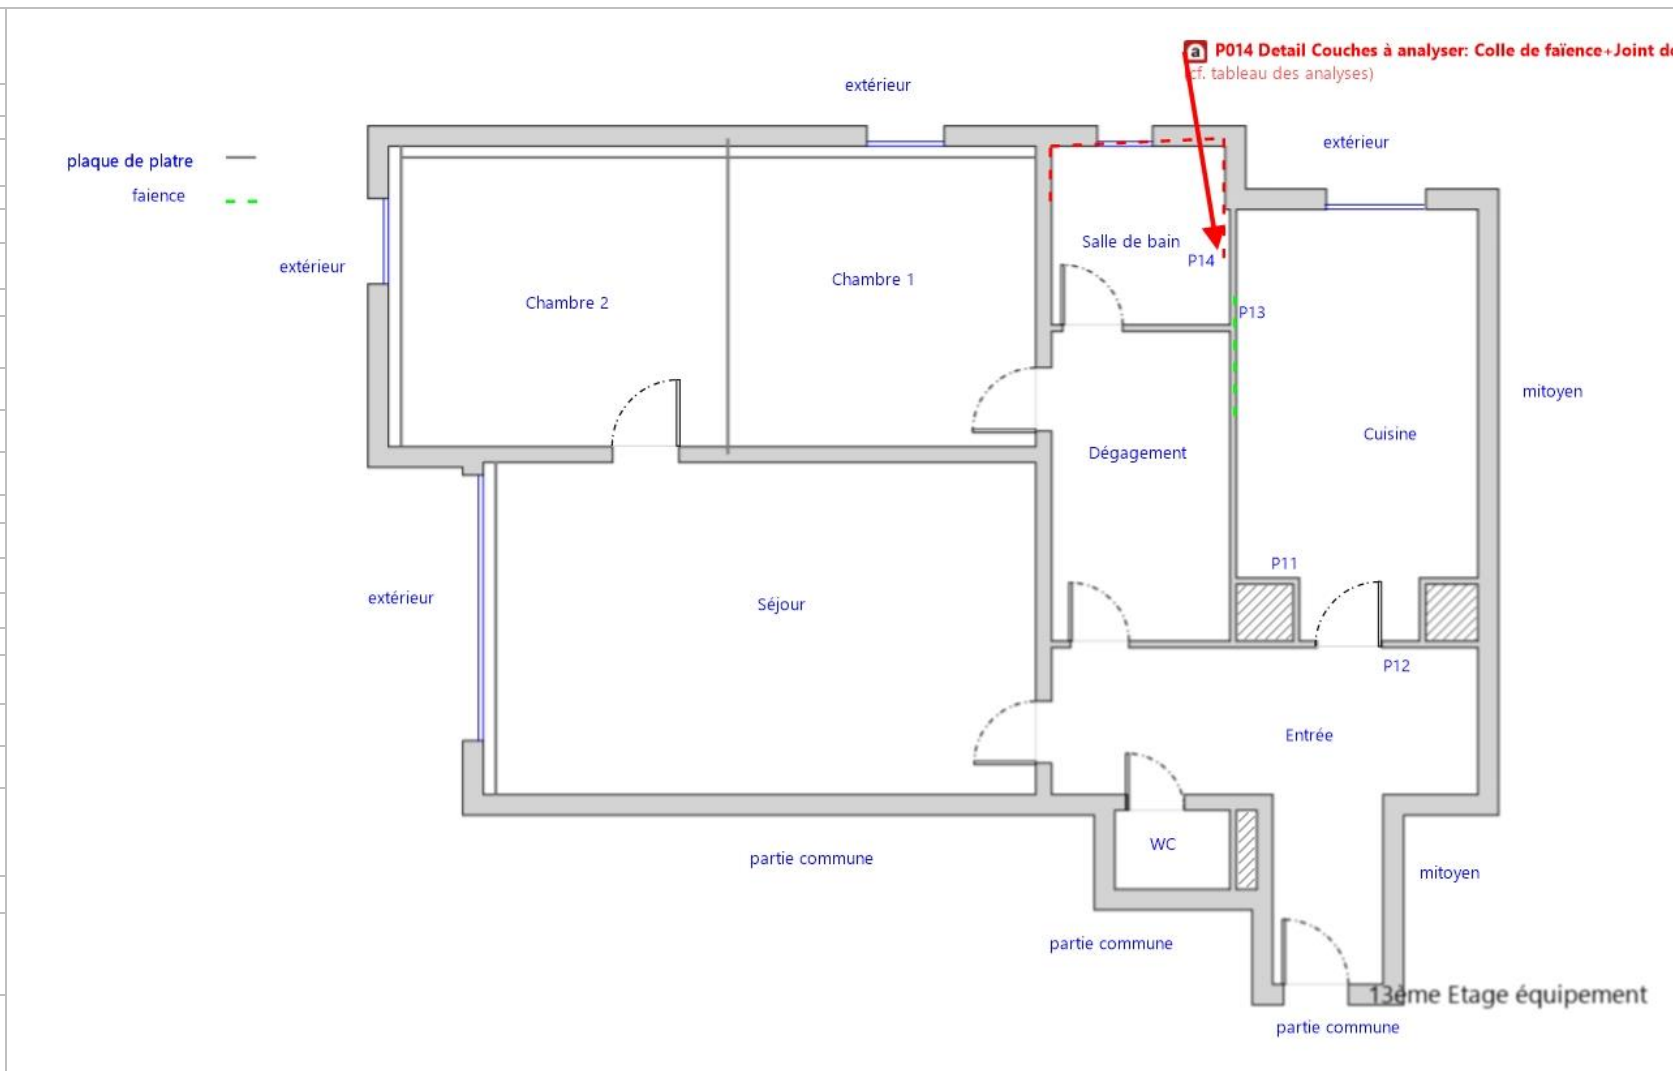
ZPSO	Niveau	Localisation	Zone	Description du prélèvement réalisé	Surface indicative
ZPSO002	13ème étage	Entrée; Séjour; Chambre 1; Dégagement; Chambre 2	Sol	<p><u>Analyse : P003</u> - Phase 1 Matériau semi-dur de type dalle de sol (gris) (Présence d'amiante) - Phase 2 Matériau de type colle (fibreuse) (bitumineux) (noir) (Présence d'amiante) - Phase 3 Matériau dur de type mortier, béton, chape (beige) (Absence d'amiante)</p> <p><u>Analyse : P004</u> - Phase 1 Matériau semi-dur de type dalle de sol (gris) (Présence d'amiante) - Phase 2 Matériau de type colle (fibreuse) (bitumineux) (noir) (Présence d'amiante) - Phase 3 Matériau semi-dur (blanc) ; matériau dur de type mortier, béton, chape (gris) (Absence d'amiante)</p>	52,7m ²
ZPSO009	13ème étage	Salle de bain	Mur B; Mur C; Mur D	<p><u>Analyse : P014</u> - Matériau dur de type carrelage, faïence (rose) ; matériau dur de type joint ciment (blanc) ; matériau dur de type ciment-colle (blanc) ; matériau dur de type mortier, béton, chape (gris) (Présence d'amiante)</p>	6m ²

ZPSO010	13ème étage	Séjour; Chambre 1; Chambre 2	Cloisons et doublages avec liaisons sur murs et plafonds		42,3m ²

Dans le cas où des matériaux contenant de l'amiante ont été repérés, il convient de confier le désamiantage à une entreprise certifiée. Le repérage est conforme à la réglementation dans le cadre de cette mission. Toutefois, il n'est jamais possible d'être parfaitement exhaustif, dans la mesure où un sondage n'est représentatif qu'à l'endroit précis du support investigué. Il convient donc de rester toujours très vigilant lors des travaux quant à l'éventuelle mise à jour de matériaux suspects ce qui nécessitera un repérage complémentaire.

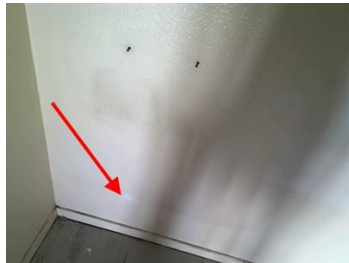
Localisation	n° de sondage	Zone	Prélèvement effectué / Sondage et extension	Echantillon	Analyse	Photo
Entrée	1	Mur de refend; Mur donnant sur extérieur	Oui 13ème étage - Entrée : Mur de refend; Mur donnant sur extérieur	<p><u>Identifiant:</u> ZPSO003</p> <p><u>Echantillon:</u> M0152241/P005, réf. labo.: 23RB026783-005 M0152241/P006, réf. labo.: 23RB026783-006</p> <p><u>Description:</u> Couche1: Peinture décorative + Couche2: Enduit à base de plâtre lissé ou taloché + Couche3: Enduit à base de ciment projeté</p> <p><u>Composant de la construction:</u> 3 - Parois verticales intérieures - Revêtements de murs, poteaux, cloisons, gaines, coffres + 3 - Parois verticales intérieures - Murs et cloisons maçonnés</p> <p><u>Partie à sonder:</u> Couche1: Peinture décorative + Couche2: Enduit à base de plâtre lissé ou taloché + Couche3: Enduit à base de ciment projeté</p> <p><u>Justificatif:</u> Après analyse en laboratoire</p>	<p><u>Analyse:</u> P006</p> <p><u>Partie analysée par le laboratoire:</u> - Matériau de type peinture (blanc) ; matériau semi-dur de type enduit (blanc) ; matériau dur de type mortier, béton, chape (gris) : Absence d'amiante</p>

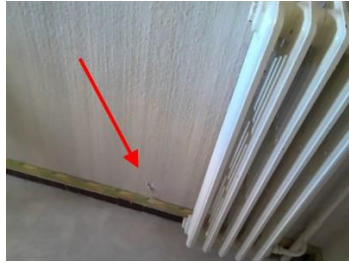
Cuisine	7	Mur de refend; Mur donnant sur extérieur	Oui 13ème étage - Cuisine : Mur de refend; Mur donnant sur extérieur	<p><u>Identifiant:</u> ZPSO003</p> <p><u>Echantillon:</u> M0152241/P005, réf. labo.: 23RB026783-005 M0152241/P006, réf. labo.: 23RB026783-006</p> <p><u>Description:</u> Couche1: Peinture décorative + Couche2: Enduit à base de plâtre lissé ou taloché + Couche3: Enduit à base de ciment projeté</p> <p><u>Composant de la construction:</u> 3 - Parois verticales intérieures - Revêtements de murs, poteaux, cloisons, gaines, coffres + 3 - Parois verticales intérieures - Murs et cloisons maçonnés</p> <p><u>Partie à sonder:</u> Couche1: Peinture décorative + Couche2: Enduit à base de plâtre lissé ou taloché + Couche3: Enduit à base de ciment projeté</p> <p><u>Justificatif:</u> Après analyse en laboratoire</p>	<p><u>Analyse:</u> P005</p> <p><u>Partie analysée par le laboratoire:</u> - Phase 2 Matériau fibreux de type papier peint (beige) ; matériau de type système d'enduit peinture (bleu) ; matériau dur de type mortier, béton, chape (blanc) ; matériau semi-dur (gris) Absence d'amiante</p>

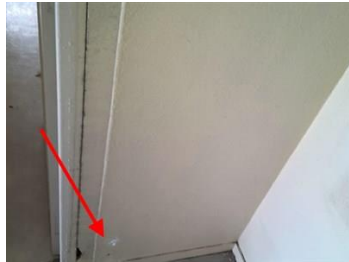
Localisation	n° de sondage	Zone	Prélèvement effectué / Sondage et extension	Echantillon	Analyse	Photo
Entrée	1	Cloison	Oui 13ème étage - Entrée : Cloison	<p><u>Identifiant:</u> ZPSO004</p> <p><u>Echantillon:</u> M0152241/P007, réf. labo.: 23RB026783-007 M0152241/P008, réf. labo.: 23RB026783-008</p> <p><u>Description:</u> Couche1: Peinture décorative + Couche2: Enduit à base de plâtre lissé ou taloché + Couche3: Enduit à base de ciment projeté</p> <p><u>Composant de la construction:</u> 3 - Parois verticales intérieures - Revêtements de murs, poteaux, cloisons, gaines, coffres + 3 - Parois verticales intérieures - Murs et cloisons maçonnés</p> <p><u>Partie à sonder:</u> Couche1: Peinture décorative + Couche2: Enduit à base de plâtre lissé ou taloché + Couche3: Enduit à base de ciment projeté</p> <p><u>Justificatif:</u> Après analyse en laboratoire</p>	<p><u>Analyse:</u> P008</p> <p><u>Partie analysée par le laboratoire:</u> - Matériau de type système d'enduit peinture (beige) ; matériau dur de type mortier, béton, chape (gris) : Absence d'amiante</p>

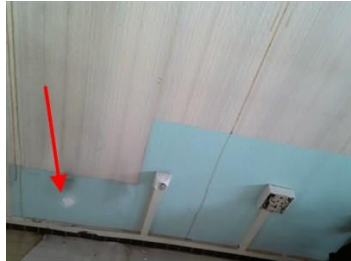
Salle de bain	3	Cloison	Sondage et extension de la ZPSO du ou des échantillon(s) : P007, P008	<p><u>Identifiant:</u> ZPSO004</p> <p><u>Echantillon:</u> M0152241/P007, réf. labo.: 23RB026783-007 M0152241/P008, réf. labo.: 23RB026783-008</p> <p><u>Description:</u> Couche1: Peinture décorative + Couche2: Enduit à base de plâtre lissé ou taloché + Couche3: Enduit à base de ciment projeté</p> <p><u>Composant de la construction:</u> 3 - Parois verticales intérieures - Revêtements de murs, poteaux, cloisons, gaines, coffres + 3 - Parois verticales intérieures - Murs et cloisons maçonnés</p> <p><u>Partie à sonder:</u> Couche1: Peinture décorative + Couche2: Enduit à base de plâtre lissé ou taloché + Couche3: Enduit à base de ciment projeté</p> <p><u>Justificatif:</u> Après analyse en laboratoire</p>	<p><u>Analyse:</u> P007, P008</p>	Idem photo : P008; P007
Cuisine	4	Cloison	Oui 13ème étage - Cuisine : Cloison	<p><u>Identifiant:</u> ZPSO004</p> <p><u>Echantillon:</u> M0152241/P007, réf. labo.: 23RB026783-007 M0152241/P008, réf. labo.: 23RB026783-008</p> <p><u>Description:</u> Couche1: Peinture décorative + Couche2: Enduit à base de plâtre lissé ou taloché + Couche3: Enduit à base de ciment projeté</p> <p><u>Composant de la construction:</u> 3 - Parois verticales intérieures - Revêtements de murs, poteaux, cloisons, gaines, coffres + 3 - Parois verticales intérieures - Murs et cloisons maçonnés</p> <p><u>Partie à sonder:</u> Couche1: Peinture décorative + Couche2: Enduit à base de plâtre lissé ou taloché + Couche3: Enduit à base de ciment projeté</p> <p><u>Justificatif:</u> Après analyse en laboratoire</p>	<p><u>Analyse:</u> P007</p> <p><u>Partie analysée par le laboratoire:</u> - Matériau de type système d'enduit peinture (bleu) ; matériau dur de type mortier, béton, chape (gris) : Absence d'amiante</p>

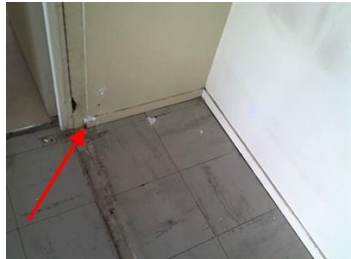
Localisation	n° de sondage	Zone	Prélèvement effectué / Sondage et extension	Echantillon	Analyse	Photo
Entrée	1	menuiserie intérieur	Oui 13ème étage - Entrée : menuiserie intérieur	<p><u>Identifiant:</u> ZPSO007 <u>Réf. échantillon:</u> M0152241/P012 <u>Réf. laboratoire:</u> 23RB026783-012 <u>Description:</u> Peinture décorative (pailletées, gouttelettes, ...) <u>Composant de la construction:</u> 3 - Parois verticales intérieures - Revêtements de murs, poteaux, cloisons, gaines, coffres <u>Partie à sonder:</u> Peinture décorative (pailletées, gouttelettes, ...) <u>Justificatif:</u> Après analyse en laboratoire</p>	<p><u>Analyse:</u> P012 <u>Partie analysée par le laboratoire:</u> - Phase 2 Matériau de type peinture (blanc) ; matériau semi-dur (blanc) ; matériau dur de type mortier, béton, chape (gris) en traces ; matériau semi-dur fibreux de type bois, copeaux (beige) Absence d'amiante</p>

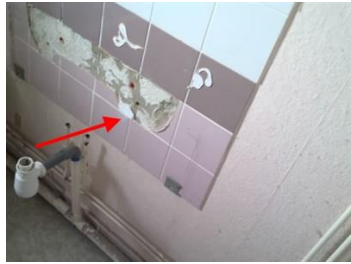
Localisation	n° de sondage	Zone	Prélèvement effectué / Sondage et extension	Echantillon	Analyse	Photo
Salle de bain	1	Mur B; Mur C; Mur D	Oui 13ème étage - Salle de bain : Mur B; Mur C; Mur D	<p><u>Identifiant:</u> ZPSO009 <u>Réf. échantillon:</u> M0152241/P014 <u>Réf. laboratoire:</u> 23RB026783-014 <u>Description:</u> Couche1: Colle de faïence + Couche2: Joint de faïence <u>Composant de la construction:</u> 3 - Parois verticales intérieures - Revêtements de murs, poteaux, cloisons, gaines, coffres <u>Partie à sonder:</u> Couche1: Colle de faïence + Couche2: Joint de faïence <u>Quantité estimée:</u> 6 m2 <u>Justificatif:</u> Après analyse en laboratoire</p>	<p><u>Analyse:</u> P014 <u>Partie analysée par le laboratoire:</u> - Matériau dur de type carrelage, faïence (rose) ; matériau dur de type joint ciment (blanc) ; matériau dur de type ciment-colle (blanc) ; matériau dur de type mortier, béton, chape (gris) ; : Présence d'amiante</p>

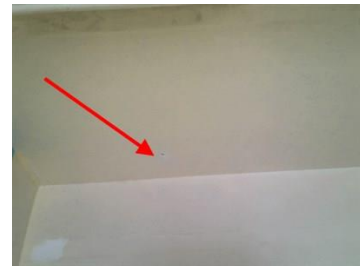
Localisation	n° de sondage	Zone	Prélèvement effectué / Sondage et extension	Echantillon	Analyse	Photo
Entrée	1	Plafond	Oui 13ème étage - Entrée : Plafond	<p><u>Identifiant:</u> ZPSO005 <u>Echantillon:</u> M0152241/P009, réf. labo.: 23RB026783-009 M0152241/P010, réf. labo.: 23RB026783-010 <u>Description:</u> Couche1: Peinture décorative + Couche2: Enduit à base de plâtre lissé ou taloché + Couche3: Enduit à base de ciment lissé ou taloché <u>Composant de la construction:</u> 4 - Plafonds et faux plafonds - Plafonds <u>Partie à sonder:</u> Couche1: Peinture décorative + Couche2: Enduit à base de plâtre lissé ou taloché + Couche3: Enduit à base de ciment lissé ou taloché <u>Justificatif:</u> Après analyse en laboratoire</p>	<p><u>Analyse:</u> P010 <u>Partie analysée par le laboratoire:</u> - Matériau de type système d'enduit peinture (blanc) ; matériau semi-dur (gris) ; matériau semi-dur (beige) : Absence d'amiante</p>

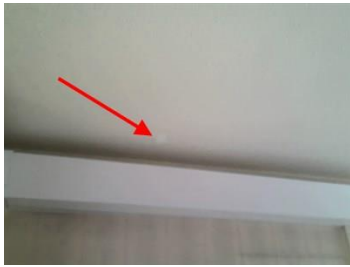
Cuisine	7	Plafond	Oui 13ème étage - Cuisine : Plafond	<p><u>Identifiant:</u> ZPSO005 <u>Echantillon:</u> M0152241/P009, réf. labo.: 23RB026783-009 M0152241/P010, réf. labo.: 23RB026783-010 <u>Description:</u> Couche1: Peinture décorative + Couche2: Enduit à base de plâtre lissé ou taloché + Couche3: Enduit à base de ciment lissé ou taloché <u>Composant de la construction:</u> 4 - Plafonds et faux plafonds - Plafonds <u>Partie à sonder:</u> Couche1: Peinture décorative + Couche2: Enduit à base de plâtre lissé ou taloché + Couche3: Enduit à base de ciment lissé ou taloché <u>Justificatif:</u> Après analyse en laboratoire</p>	<p><u>Analyse:</u> P009 <u>Partie analysée par le laboratoire:</u> - Matériau de type système d'enduit peinture (blanc) ; matériau semi-dur (gris) : Absence d'amiante</p>

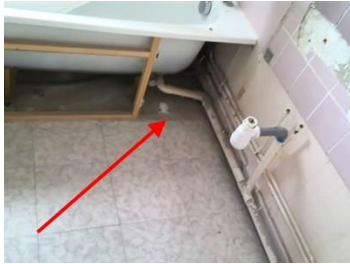
Localisation	n° de sondage	Zone	Prélèvement effectué / Sondage et extension	Echantillon	Analyse	Photo
Salle de bain	1	Sol	Oui 13ème étage - Salle de bain : Sol	<p><u>Identifiant:</u> ZPSO001 <u>Echantillon:</u> M0152241/P001, réf. labo.: 23RB026783-001 M0152241/P002, réf. labo.: 23RB026783-002 <u>Description:</u> Couche1: Colle de carrelage + Couche2: Joint de carrelage + Couche3: Ragréage <u>Composant de la construction:</u> 5 - Planchers et planchers techniques - Revêtements de sols <u>Partie à sonder:</u> Couche1: Colle de carrelage + Couche2: Joint de carrelage + Couche3: Ragréage <u>Justificatif:</u> Après analyse en laboratoire</p>	<p><u>Analyse:</u> P002 <u>Partie analysée par le laboratoire:</u> - Matériau dur de type carrelage, faïence (beige) ; matériau dur de type joint ciment (gris) ; matériau dur de type ciment-colle (gris) ; matériau dur de type mortier, béton, chape (gris) en traces : Absence d'amiante</p>

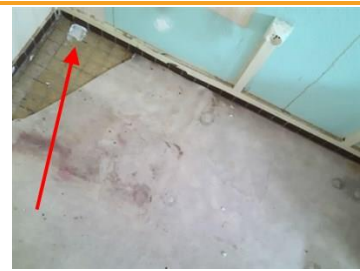
Cuisine	2	Sol	Oui 13ème étage - Cuisine : Sol	<p><u>Identifiant:</u> ZPSO001 <u>Echantillon:</u> M0152241/P001, réf. labo.: 23RB026783-001 M0152241/P002, réf. labo.: 23RB026783-002 <u>Description:</u> Couche1: Colle de carrelage + Couche2: Joint de carrelage + Couche3: Ragréage <u>Composant de la construction:</u> 5 - Planchers et planchers techniques - Revêtements de sols <u>Partie à sonder:</u> Couche1: Colle de carrelage + Couche2: Joint de carrelage + Couche3: Ragréage <u>Justificatif:</u> Après analyse en laboratoire</p>	<p><u>Analyse:</u> P001 <u>Partie analysée par le laboratoire:</u> - Matériau dur de type carrelage, faïence (beige) ; matériau dur de type joint ciment (gris) ; matériau dur de type ciment-colle (gris) ; matériau dur de type mortier, béton, chape (gris) : Absence d'amiante</p>

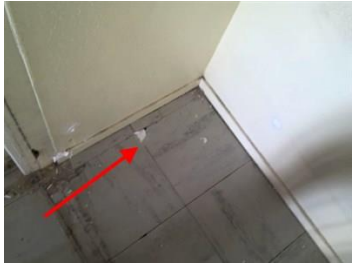
Localisation	n° de sondage	Zone	Prélèvement effectué / Sondage et extension	Echantillon	Analyse	Photo
Entrée	1	Sol	Oui 13ème étage - Entrée : Sol	<p><u>Identifiant:</u> ZPSO002 <u>Echantillon:</u> M0152241/P003, réf. labo.: 23RB026783-003 M0152241/P004, réf. labo.: 23RB026783-004 <u>Description:</u> Couche1: Dalle de sol + Couche2: Colle bitumineuse + Couche3: Ragréage <u>Composant de la construction:</u> 5 - Planchers et planchers techniques - Revêtements de sols <u>Partie à sonder:</u> Couche1: Dalle de sol + Couche2: Colle bitumineuse + Couche3: Ragréage <u>Quantité estimée:</u> 7.5 m2 <u>Justificatif:</u> Après analyse en laboratoire</p>	<p><u>Analyse:</u> P003 <u>Partie analysée par le laboratoire:</u> - Phase 1 Matériau semi-dur de type dalle de sol (gris) Présence d'amiante - Phase 2 Matériau de type colle (fibreuse) (bitumineux) (noir) Présence d'amiante - Phase 3 Matériau dur de type mortier, béton, chape (beige) Absence d'amiante</p>

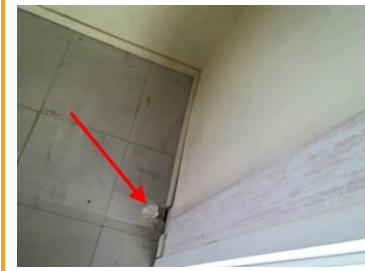
Dégagement	4	Sol	Oui 13ème étage - Dégagement : Sol	<p><u>Identifiant:</u> ZPSO002 <u>Echantillon:</u> M0152241/P003, réf. labo.: 23RB026783-003 M0152241/P004, réf. labo.: 23RB026783-004 <u>Description:</u> Couche1: Dalle de sol + Couche2: Colle bitumineuse + Couche3: Ragréage <u>Composant de la construction:</u> 5 - Planchers et planchers techniques - Revêtements de sols <u>Partie à sonder:</u> Couche1: Dalle de sol + Couche2: Colle bitumineuse + Couche3: Ragréage <u>Quantité estimée:</u> 5.6 m2 <u>Justificatif:</u> Après analyse en laboratoire</p>	<p><u>Analyse:</u> P004 <u>Partie analysée par le laboratoire:</u> - Phase 1 Matériau semi-dur de type dalle de sol (gris) Présence d'amiante - Phase 2 Matériau de type colle (fibreuse) (bitumineux) (noir) Présence d'amiante - Phase 3 Matériau semi-dur (blanc) ; matériau dur de type mortier, béton, chape (gris) Absence d'amiante</p>
