Rapport de repérage des matériaux et produits contenant de l'amiante avant démolition d'un immeuble bâti

Numéro de dossier : M0859861
Date d'intervention : 22/09/2022

13 Square de Lorient (13LDL1307)
77000 Melun

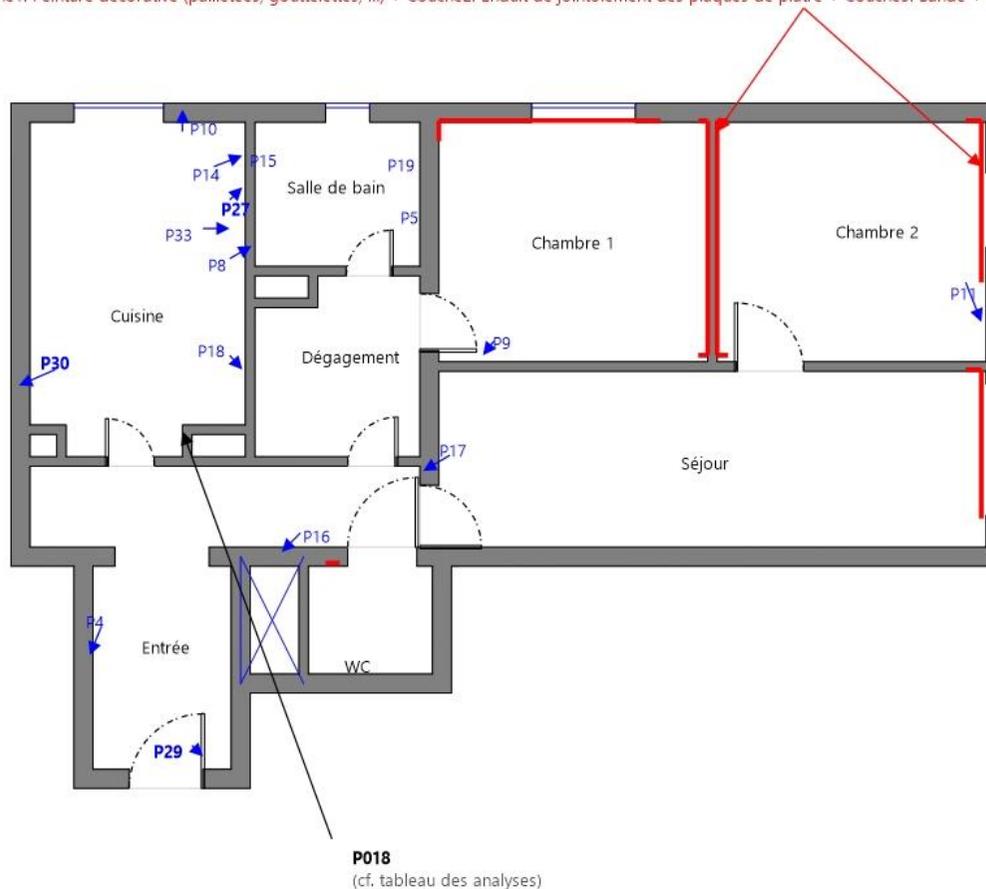
a ZPSO022 Couche1: Peinture décorative (pailletées, gouttelettes, ...) + Couche2: Enduit de jointolement des plaques de plâtre + Couche3: Bande + Couche4: plaques de plâtre

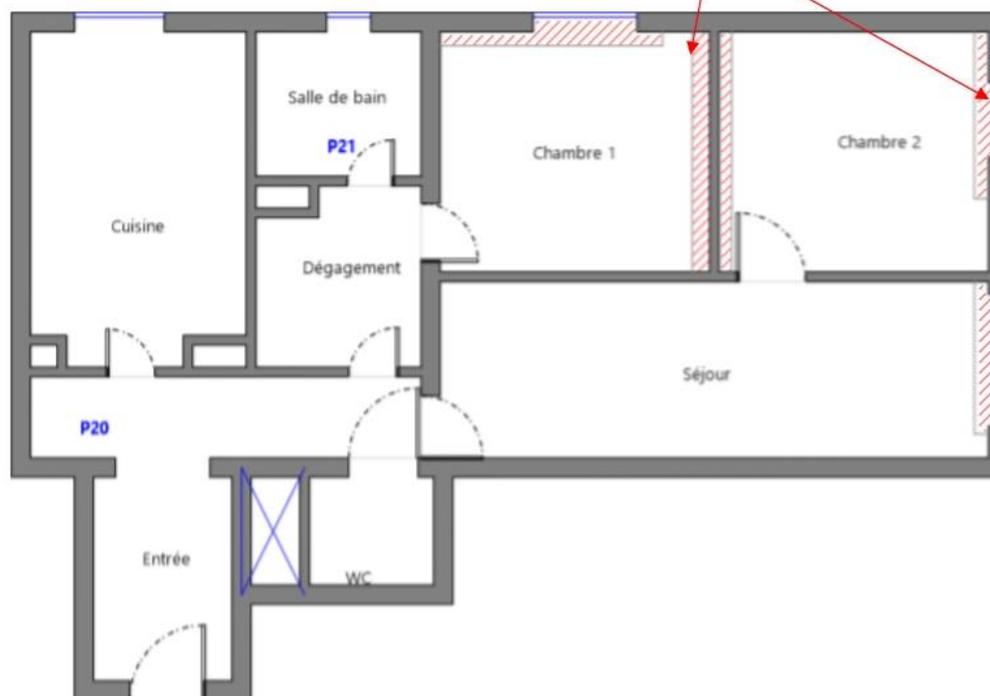
a ZPSO022 Couche1: Peinture décorative (pailletées, gouttelettes, ...) + Couche2: Enduit de jointoiement des plaques de plâtre + Couche3: Bande + Couche4: plaques de plâtre

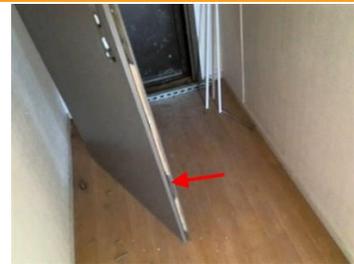
ZPSO019 : Joint d'étanchéité entre menuiserie et structure						
Niveau : 13 ^{ème} étage Porte 7						
Localisation	n° de sondage	Zone	Prélèvement effectué / Sondage et extension	Echantillon	Analyse	Photo
Entrée	1	porte	Oui Entrée : porte	<u>Identifiant:</u> ZPSO019 <u>Réf. échantillon:</u> M0859861/P029 <u>Réf. laboratoire:</u> 22EK083069-020 <u>Description:</u> Joint d'étanchéité entre menuiserie et structure <u>Composant de la construction:</u> 2 - Parois verticales extérieures et Façades - Menuiseries extérieures <u>Partie à sonder:</u> Joint d'étanchéité entre menuiserie et structure <u>Quantité estimée:</u> <u>Justificatif:</u> Après analyse en laboratoire	<u>Analyse:</u> P029 <u>Partie analysée par le laboratoire:</u> - Matériau souple de type joint (noir) : Absence d'amiante

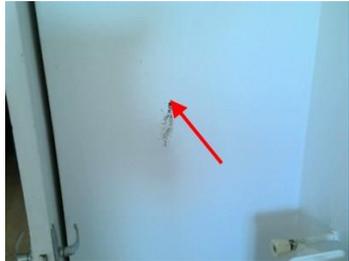
Localisation	n° de sondage	Zone	Prélèvement effectué / Sondage et extension	Echantillon	Analyse	Photo
Entrée	1	Cloison	Sondage et extension de la ZPSO du ou des échantillon(s) : P008, P009	<u>Identifiant:</u> ZPSO006 <u>Echantillon:</u> M0859861/P008, réf. labo.: 22EK083069-003 M0859861/P009, réf. labo.: 22EK083069-004 <u>Description:</u> peinture + enduit plâtreux + Ciment <u>Composant de la construction:</u> 3 - Parois verticales intérieures - Murs et cloisons maçonnés <u>Partie à sonder:</u> Enduit à base de plâtre lissé ou taloché <u>Quantité estimée:</u> <u>Justificatif:</u> Après analyse en laboratoire	<u>Analyse:</u> P008, P009	Idem photo : P008; P009
Cuisine	2	Cloison	Oui Cuisine : Mur F	<u>Identifiant:</u> ZPSO006 <u>Echantillon:</u> M0859861/P008, réf. labo.: 22EK083069-003 M0859861/P009, réf. labo.: 22EK083069-004 <u>Description:</u> peinture + enduit plâtreux + Ciment <u>Composant de la construction:</u> 3 - Parois verticales intérieures - Murs et cloisons maçonnés <u>Partie à sonder:</u> Enduit à base de plâtre lissé ou taloché <u>Quantité estimée:</u> <u>Justificatif:</u> Après analyse en laboratoire	<u>Analyse:</u> P008 <u>Partie analysée par le laboratoire:</u> - Phase 1 Matériau de type système d'enduit peinture (beige) ; matériau dur de type mortier, béton, chape (gris) Absence d'amiante - Phase 2 Matériau dur de type mortier, béton, chape (gris) Absence d'amiante

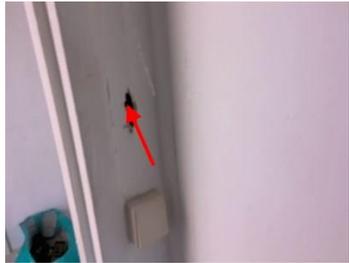
Chambre 1	5	Cloison	Sondage et extension de la ZPSO du ou des échantillon(s) : P008, P009	<p><u>Identifiant:</u> ZPSO006 <u>Echantillon:</u> M0859861/P008, réf. labo.: 22EK083069-003 M0859861/P009, réf. labo.: 22EK083069-004 <u>Description:</u> peinture + enduit plâtreux + Ciment <u>Composant de la construction:</u> 3 - Parois verticales intérieures - Murs et cloisons maçonnés <u>Partie à sonder:</u> Enduit à base de plâtre lissé ou taloché <u>Quantité estimée:</u> <u>Justificatif:</u> Après analyse en laboratoire</p>	<p><u>Analyse:</u> P008, P009</p>	Idem photo : P008; P009
Dégagement	6	Cloison	Oui Dégagement : Mur D	<p><u>Identifiant:</u> ZPSO006 <u>Echantillon:</u> M0859861/P008, réf. labo.: 22EK083069-003 M0859861/P009, réf. labo.: 22EK083069-004 <u>Description:</u> peinture + enduit plâtreux + Ciment <u>Composant de la construction:</u> 3 - Parois verticales intérieures - Murs et cloisons maçonnés <u>Partie à sonder:</u> Enduit à base de plâtre lissé ou taloché <u>Quantité estimée:</u> <u>Justificatif:</u> Après analyse en laboratoire</p>	<p><u>Analyse:</u> P009 <u>Partie analysée par le laboratoire:</u> - Phase 2 Matériau de type maillage de fibres et liant (blanc) ; matériau de type peinture (jaune) ; matériau semi-dur de type enduit (blanc) ; matériau dur de type mortier, béton, chape (gris) Absence d'amiante</p>

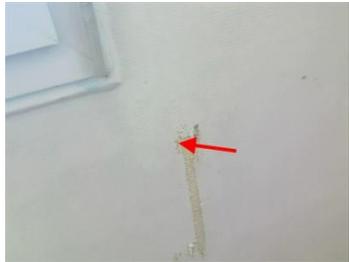
Localisation	n° de sondage	Zone	Prélèvement effectué / Sondage et extension	Echantillon	Analyse	Photo
Cuisine	1	Mur donnant sur extérieur	Oui Cuisine : Mur E	<p><u>Identifiant:</u> ZPSO007 <u>Echantillon:</u> M0859861/P010, réf. labo.: 22EK083069-005 M0859861/P011, réf. labo.: 22EK083069-006 <u>Description:</u> peinture + enduit plâtreux + Ciment <u>Composant de la construction:</u> 3 - Parois verticales intérieures - Murs et cloisons maçonnés <u>Partie à sonder:</u> Enduit à base de plâtre lissé ou taloché <u>Quantité estimée:</u> <u>Justificatif:</u> Après analyse en laboratoire</p>	<p><u>Analyse:</u> P010 <u>Partie analysée par le laboratoire:</u> - Phase 2 Matériau de type maillage de fibres et liant (blanc) ; matériau de type système d'enduit peinture (beige) ; matériau semi-dur de type plâtre (blanc) ; matériau dur de type mortier, béton, chape (gris) Absence d'amiante</p>

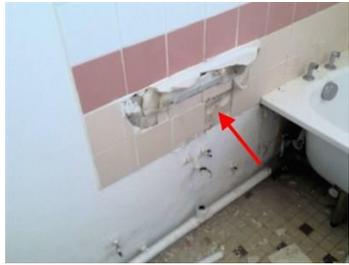
Localisation	n° de sondage	Zone	Prélèvement effectué / Sondage et extension	Echantillon	Analyse	Photo
Salle de bain	1	Mur B,C,D	Oui Salle de bain : Mur B	<p><u>Identifiant:</u> ZPSO010 <u>Réf. échantillon:</u> M0859861/P015 <u>Réf. laboratoire:</u> 22EK083069-008 <u>Description:</u> Colle et joint de faïence <u>Composant de la construction:</u> 3 - Parois verticales intérieures - Revêtements de murs, poteaux, cloisons, gaines, coffres <u>Partie à sonder:</u> Colle de faïence <u>Quantité estimée:</u> <u>Justificatif:</u> Après analyse en laboratoire</p>	<p><u>Analyse:</u> P015 <u>Partie analysée par le laboratoire:</u> - Matériau dur de type carrelage, faïence (blanc) ; matériau dur de type joint ciment (blanc) ; matériau dur de type ciment-colle (beige) Absence d'amiante</p>

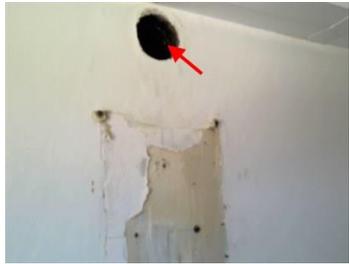
Localisation	n° de sondage	Zone	Prélèvement effectué / Sondage et extension	Echantillon	Analyse	Photo
Cuisine	1	Gaine technique	Oui Cuisine : gaine technique	<u>Identifiant:</u> ZPSO017 <u>Réf. échantillon:</u> M0859861/P027 <u>Réf. laboratoire:</u> 22EK083069-019 <u>Description:</u> Enduit à base de plâtre lissé ou taloché <u>Composant de la construction:</u> 3 - Parois verticales intérieures - Murs et cloisons maçonnés <u>Partie à sonder:</u> Enduit à base de plâtre lissé ou taloché <u>Quantité estimée:</u> <u>Justificatif:</u> Après analyse en laboratoire	<u>Analyse:</u> P027 <u>Partie analysée par le laboratoire:</u> - Matériau semi-dur de type plâtre (blanc) : Absence d'amiante

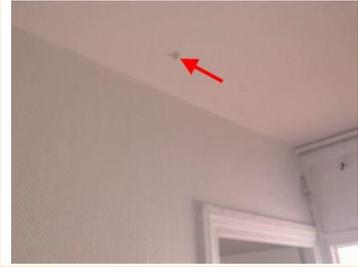
Localisation	n° de sondage	Zone	Prélèvement effectué / Sondage et extension	Echantillon	Analyse	Photo
Entrée	1	Plafond	Oui Entrée : Plafond	<p><u>Identifiant:</u> ZPSO013</p> <p><u>Echantillon:</u> M0859861/P020, réf. labo.: 22EK083069-013 M0859861/P021, réf. labo.: 22EK083069-014</p> <p><u>Description:</u> Peinture + enduit platreux</p> <p><u>Composant de la construction:</u> 4 - Plafonds et faux plafonds - Plafonds</p> <p><u>Partie à sonder:</u> Enduit à base de plâtre lissé ou taloché</p> <p><u>Quantité estimée:</u></p> <p><u>Justificatif:</u> Après analyse en laboratoire</p>	<p><u>Analyse:</u> P020</p> <p><u>Partie analysée par le laboratoire:</u> - Matériau de type système d'enduit peinture (blanc) ; matériau semi-dur de type plâtre (blanc) : Absence d'amiante</p>

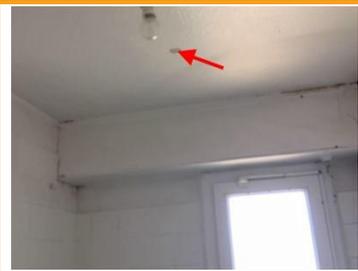
Salle de bain	3	Plafond	Oui Salle de bain : Plafond	<p><u>Identifiant:</u> ZPSO013 <u>Echantillon:</u> M0859861/P020, réf. labo.: 22EK083069-013 M0859861/P021, réf. labo.: 22EK083069-014 <u>Description:</u> Peinture + enduit platreux <u>Composant de la construction:</u> 4 - Plafonds et faux plafonds - Plafonds <u>Partie à sonder:</u> Enduit à base de plâtre lissé ou taloché <u>Quantité estimée:</u> <u>Justificatif:</u> Après analyse en laboratoire</p>	<p><u>Analyse:</u> P021 <u>Partie analysée par le laboratoire:</u> - Matériau de type système d'enduit peinture (blanc) : Absence d'amiante</p>

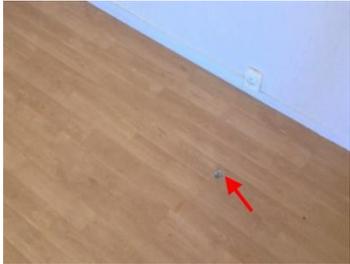
Localisation	n° de sondage	Zone	Prélèvement effectué / Sondage et extension	Echantillon	Analyse	Photo
Entrée	1	Sol	Oui Entrée : Sol	<p><u>Identifiant:</u> ZPSO014</p> <p><u>Echantillon:</u> M0859861/P022, réf. labo.: 22EK083069-015 M0859861/P023, réf. labo.: 22EK083069-016</p> <p><u>Description:</u> Revêtement Souple + colle + ragréage</p> <p><u>Composant de la construction:</u> 5 - Planchers et planchers techniques - Revêtements de sols</p> <p><u>Partie à sonder:</u> Colle non bitumineuse</p> <p><u>Quantité estimée:</u> 50 m2</p> <p><u>Justificatif:</u> Après analyse en laboratoire</p>	<p><u>Analyse:</u> P022</p> <p><u>Partie analysée par le laboratoire:</u></p> <ul style="list-style-type: none"> - Phase 1 Matériau souple de type revêtement de sol (marron) - Phase 2 Matériau de type colle (jaune) ; matériau semi-dur de type ragréage (gris) ; matériau de type colle bitumineux (noir) ; matériau dur de type mortier, béton, chape (gris) <p>Présence d'amiante</p>

Séjour	2	Sol	Sondage et extension de la ZPSO du ou des échantillon(s) : P022, P023	<p><u>Identifiant:</u> ZPSO014 <u>Echantillon:</u> M0859861/P022, réf. labo.: 22EK083069-015 M0859861/P023, réf. labo.: 22EK083069-016 <u>Description:</u> Revêtement Souple + colle + ragréage <u>Composant de la construction:</u> 5 - Planchers et planchers techniques - Revêtements de sols <u>Partie à sonder:</u> Colle non bitumineuse <u>Quantité estimée:</u> <u>Justificatif:</u> Après analyse en laboratoire</p>	<p><u>Analyse:</u> P022, P023</p>	Idem photo : P022; P023
Chambre 1	3	Sol	Oui Chambre 1 : Sol	<p><u>Identifiant:</u> ZPSO014 <u>Echantillon:</u> M0859861/P022, réf. labo.: 22EK083069-015 M0859861/P023, réf. labo.: 22EK083069-016 <u>Description:</u> Revêtement Souple + colle + ragréage <u>Composant de la construction:</u> 5 - Planchers et planchers techniques - Revêtements de sols <u>Partie à sonder:</u> Colle non bitumineuse <u>Quantité estimée:</u> <u>Justificatif:</u> Après analyse en laboratoire</p>	<p><u>Analyse:</u> P023 <u>Partie analysée par le laboratoire:</u> - Phase 1 Matériau souple de type revêtement de sol (marron) Absence d'amiante - Phase 2 Matériau de type colle (jaune) ; matériau semi-dur de type dalle de sol (gris) Présence d'amiante - Phase 3 Matériau de type colle bitumineux (noir) ; matériau dur de type mortier, béton, chape (gris) Présence d'amiante</p>

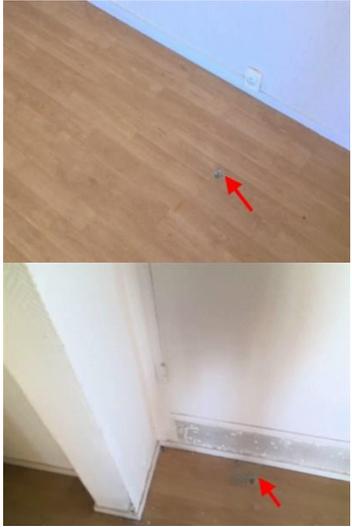
Chambre 2	5	Sol	Oui Entrée : Sol Chambre 1 : Sol	<p><u>Identifiant:</u> ZPSO014 <u>Echantillon:</u> M0859861/P022, réf. labo.: 22EK083069-015 M0859861/P023, réf. labo.: 22EK083069-016 <u>Description:</u> Revêtement Souple + colle + ragréage <u>Composant de la construction:</u> 5 - Planchers et planchers techniques - Revêtements de sols <u>Partie à sonder:</u> Colle non bitumineuse <u>Quantité estimée:</u> <u>Justificatif:</u> Après analyse en laboratoire</p>	<p><u>Analyse:</u> P022, P023</p>

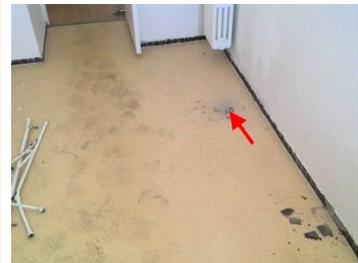
Localisation	n° de sondage	Zone	Prélèvement effectué / Sondage et extension	Echantillon	Analyse	Photo
Cuisine	1	Sol	Oui Cuisine : Sol	<p><u>Identifiant:</u> ZPSO016 <u>Echantillon:</u> M0859861/PO25, réf. labo.: 22EK083069-017 M0859861/PO26, réf. labo.: 22EK083069-018 <u>Description:</u> Couche1: Revêtement de sol + Couche2: Colle non bitumineuse <u>Composant de la construction:</u> 5 - Planchers et planchers techniques - Revêtements de sols <u>Partie à sonder:</u> Couche1: Revêtement de sol + Couche2: Colle non bitumineuse <u>Quantité estimée:</u> <u>Justificatif:</u> Après analyse en laboratoire</p>	<p><u>Analyse:</u> P026 <u>Partie analysée par le laboratoire:</u> - Phase 1 Matériau souple de type revêtement de sol (beige) Absence d'amiante - Phase 2 Matériau de type colle (jaune) ; matériau semi-dur de type ragréage (gris) Absence d'amiante</p>

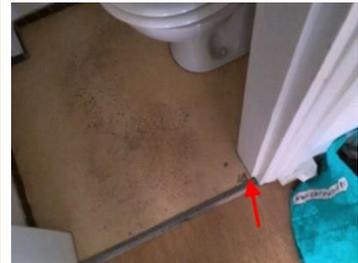
WC	2	Sol	Oui Salle de bain : Sol	<p><u>Identifiant:</u> ZPSO016 <u>Echantillon:</u> M0859861/PO25, réf. labo.: 22EK083069-017 M0859861/PO26, réf. labo.: 22EK083069-018 <u>Description:</u> Couche1: Revêtement de sol + Couche2: Colle non bitumineuse <u>Composant de la construction:</u> 5 - Planchers et planchers techniques - Revêtements de sols <u>Partie à sonder:</u> Couche1: Revêtement de sol + Couche2: Colle non bitumineuse <u>Quantité estimée:</u> <u>Justificatif:</u> Après analyse en laboratoire</p>	<p><u>Analyse:</u> P025 <u>Partie analysée par le laboratoire:</u> - Phase 1 Matériau souple de type revêtement de sol (jaune) Absence d'amiante - Phase 2 Matériau de type colle (jaune) ; matériau semi-dur de type ragréage (gris) Absence d'amiante</p>

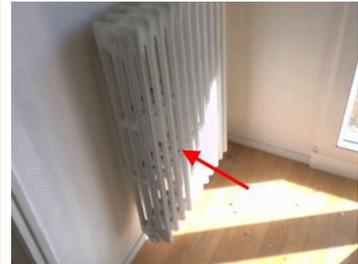
Localisation	n° de sondage	Zone	Prélèvement effectué / Sondage et extension	Echantillon	Analyse	Photo
Cuisine	1	Radiateurs	Oui Cuisine : Radiateurs	<p><u>Identifiant:</u> ZPSO021 <u>Réf. échantillon:</u> M0859861/P030 <u>Réf. laboratoire:</u> 22EK083069-021 <u>Description:</u> Peinture <u>Composant de la construction:</u> 8 - Équipements divers et accessoires - Chaudières (mixtes, collectives), chauffe bains, radiateurs gaz modulables, Poêles à bois à fuel, à charbon, Groupes électrogènes <u>Partie à sonder:</u> Peinture <u>Quantité estimée:</u> <u>Justificatif:</u> Après analyse en laboratoire</p>	<p><u>Analyse:</u> P030 <u>Partie analysée par le laboratoire:</u> - Matériau de type système d'enduit peinture (blanc) : Absence d'amiante</p>
