Rapport de repérage des matériaux et produits contenant de l'amiante avant démolition d'un immeuble bâti

Numéro de dossier : M0568808
Date d'intervention : 14/06/2022

13 Square de Lorient (13LDL1401)
77000 Melun

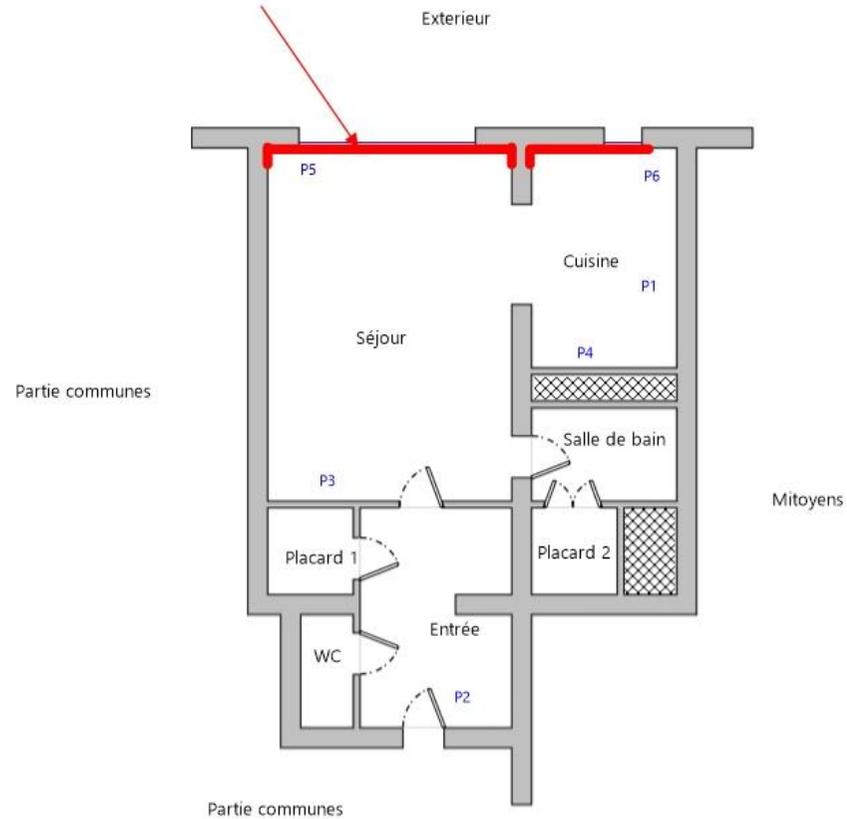
14er Etage Mur/Porte1401

ZPSO019 Peinture + Enduit de jointoiment + Bande + plaques de plâtre
EP

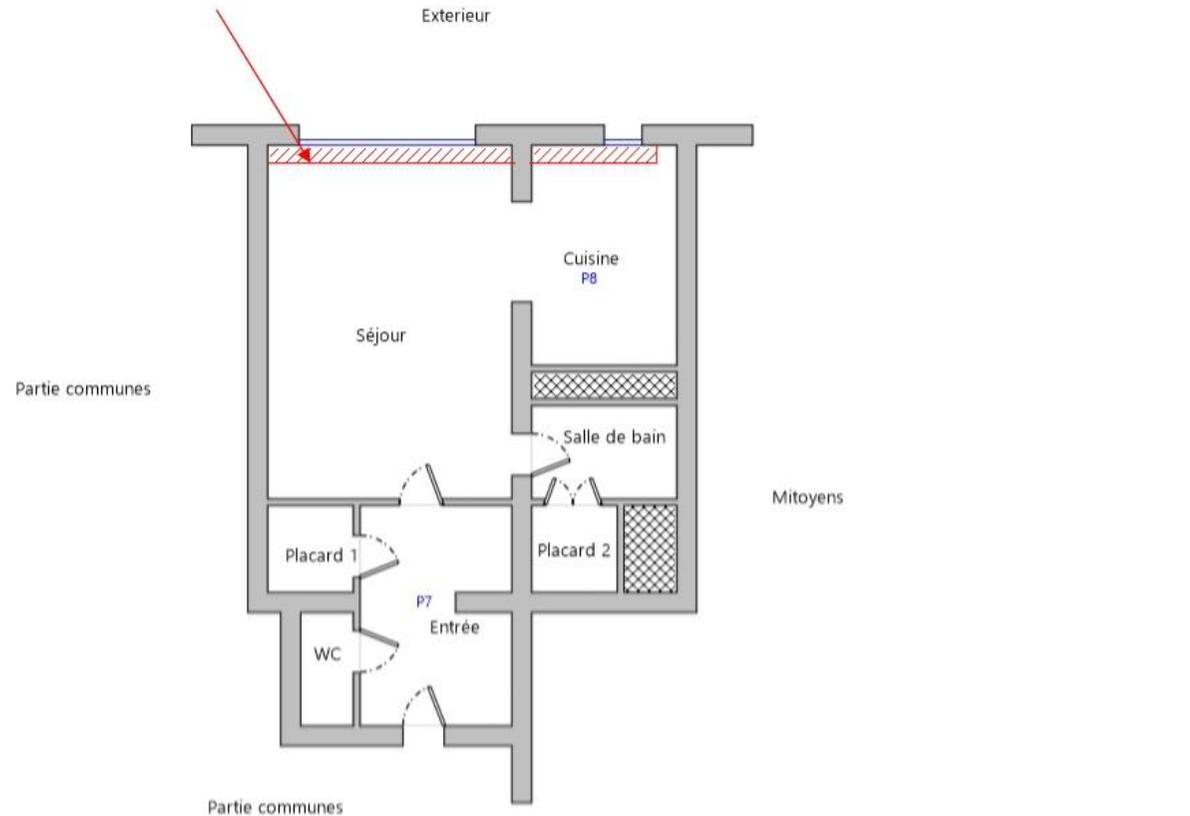
14er Etage Plafond/Porte1401

ZPSO019 Peinture + Enduit de jointoiement + Bande + plaques de plâtre
EP

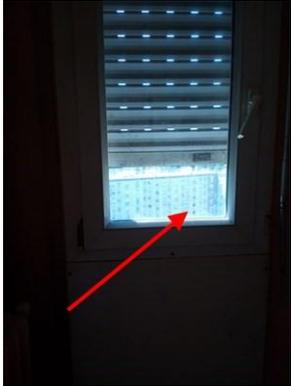
ZPSO013 : Joint de mastic de vitrage						
Niveau : 14ème étage/Porte1401						
Localisation	n° de sondage	Zone	Prélèvement effectué / Sondage et extension	Echantillon	Analyse	Photo
Séjour	1	Fenêtres PVC	Sondage et extension de la ZPSO du ou des prélèvement(s) : P018	<u>Identifiant:</u> ZPSO013 <u>Réf. échantillon:</u> M0568808/P018 <u>Réf. laboratoire:</u> 22RB013493-018 <u>Description:</u> Joint de mastic de vitrage <u>Composant de la construction:</u> 2 - Parois verticales extérieures et Façades - Menuiseries extérieures <u>Partie à sonder:</u> Joint de mastic de vitrage <u>Justificatif:</u> Après analyse en laboratoire	<u>Analyse:</u> P018	Idem photo : P018
Cuisine	2	Fenêtres PVC	Oui Cuisine : Fenêtres	<u>Identifiant:</u> ZPSO013 <u>Réf. échantillon:</u> M0568808/P018 <u>Réf. laboratoire:</u> 22RB013493-018 <u>Description:</u> Joint de mastic de vitrage <u>Composant de la construction:</u> 2 - Parois verticales extérieures et Façades - Menuiseries extérieures <u>Partie à sonder:</u> Joint de mastic de vitrage <u>Justificatif:</u> Après analyse en laboratoire	<u>Analyse:</u> P018 <u>Partie analysée par le laboratoire:</u> - Matériau souple de type joint (noir) : Absence d'amiante

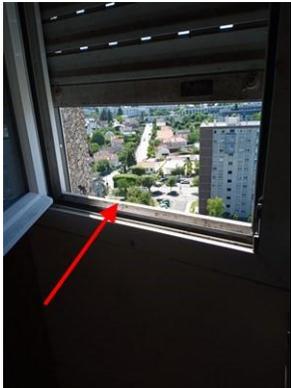
Localisation	n° de sondage	Zone	Prélèvement effectué / Sondage et extension	Echantillon	Analyse	Photo
Séjour	1	Fenêtres PVC	Sondage et extension de la ZPSO du ou des prélèvement(s) : P019	<u>Identifiant:</u> ZPSO014 <u>Réf. échantillon:</u> M0568808/P019 <u>Réf. laboratoire:</u> 22RB013493-019 <u>Description:</u> Joint de friction <u>Composant de la construction:</u> 2 - Parois verticales extérieures et Façades - Menuiseries extérieures <u>Partie à sonder:</u> Garniture de friction sur fenêtres <u>Justificatif:</u> Après analyse en laboratoire	<u>Analyse:</u> P019	Idem photo : P019
Cuisine	2	Fenêtres PVC	Oui Cuisine : Fenêtres PVC	<u>Identifiant:</u> ZPSO014 <u>Réf. échantillon:</u> M0568808/P019 <u>Réf. laboratoire:</u> 22RB013493-019 <u>Description:</u> Joint de friction <u>Composant de la construction:</u> 2 - Parois verticales extérieures et Façades - Menuiseries extérieures <u>Partie à sonder:</u> Garniture de friction sur fenêtres <u>Justificatif:</u> Après analyse en laboratoire	<u>Analyse:</u> P019 <u>Partie analysée par le laboratoire:</u> - Matériau souple de type joint (gris) : Absence d'amiante

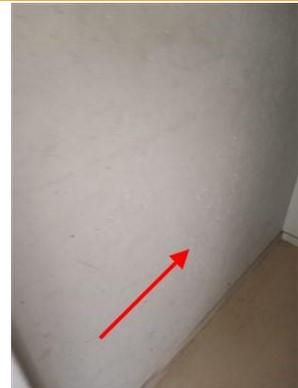
Séjour	5	Mur de refend	Sondage et extension de la ZPSO du ou des prélèvement(s) : P001, P002	<p><u>Identifiant:</u> ZPSO001</p> <p><u>Echantillon:</u> M0568808/P001, réf. labo.: 22RB013493-001 M0568808/P002, réf. labo.: 22RB013493-002</p> <p><u>Description:</u> Couche1: Peinture + Couche2: Enduit à base de plâtre lissé ou taloché</p> <p><u>Composant de la construction:</u> 3 - Parois verticales intérieures - Revêtements de murs, poteaux, cloisons, gaines, coffres + 3 - Parois verticales intérieures - Murs et cloisons maçonnés</p> <p><u>Partie à sonder:</u> Couche1: Peinture + Couche2: Enduit à base de plâtre lissé ou taloché</p> <p><u>Justificatif:</u> Après analyse en laboratoire</p>	<p><u>Analyse:</u> P001, P002</p>	Idem photo : P001; P002
Cuisine	6	Mur de refend	Oui Cuisine : Mur de refend	<p><u>Identifiant:</u> ZPSO001</p> <p><u>Echantillon:</u> M0568808/P001, réf. labo.: 22RB013493-001 M0568808/P002, réf. labo.: 22RB013493-002</p> <p><u>Description:</u> Couche1: Peinture + Couche2: Enduit à base de plâtre lissé ou taloché</p> <p><u>Composant de la construction:</u> 3 - Parois verticales intérieures - Revêtements de murs, poteaux, cloisons, gaines, coffres + 3 - Parois verticales intérieures - Murs et cloisons maçonnés</p> <p><u>Partie à sonder:</u> Couche1: Peinture + Couche2: Enduit à base de plâtre lissé ou taloché</p> <p><u>Justificatif:</u> Après analyse en laboratoire</p>	<p><u>Analyse:</u> P001</p> <p><u>Partie analysée par le laboratoire:</u> - Matériau de type peinture (blanc) ; matériau semi-dur (gris) : Absence d'amiante</p>

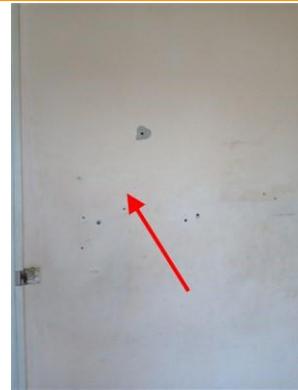
Séjour	3	Cloison	Oui Séjour : Cloison	<p><u>Identifiant:</u> ZPSO002</p> <p><u>Echantillon:</u> M0568808/P003, réf. labo.: 22RB013493-003 M0568808/P004, réf. labo.: 22RB013493-004</p> <p><u>Description:</u> Peinture + Enduit à base de plâtre</p> <p><u>Composant de la construction:</u> 3 - Parois verticales intérieures - Murs et cloisons maçonnés</p> <p><u>Partie à sonder:</u> Peinture + Enduit à base de plâtre</p> <p><u>Justificatif:</u> Après analyse en laboratoire</p>	<p><u>Analyse:</u> P003</p> <p><u>Partie analysée par le laboratoire:</u> - Phase 1 Matériau de type système d'enduit peinture (blanc) ; matériau dur de type mortier, béton, chape (gris) Absence d'amiante - Phase 2 Matériau dur de type mortier, béton, chape (gris) Absence d'amiante</p>

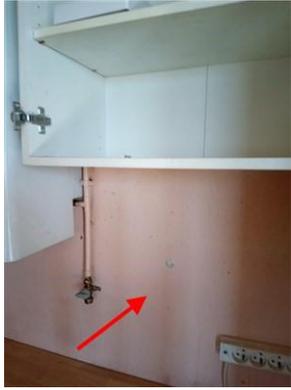
Cuisine	4	Cloison	Oui Cuisine : Cloison	<p><u>Identifiant:</u> ZPSO002 <u>Echantillon:</u> M0568808/P003, réf. labo.: 22RB013493-003 M0568808/P004, réf. labo.: 22RB013493-004 <u>Description:</u> Peinture + Enduit à base de plâtre <u>Composant de la construction:</u> 3 - Parois verticales intérieures - Murs et cloisons maçonnés <u>Partie à sonder:</u> Peinture + Enduit à base de plâtre <u>Justificatif:</u> Après analyse en laboratoire</p>	<p><u>Analyse:</u> P004 <u>Partie analysée par le laboratoire:</u> - Matériau de type système d'enduit peinture (blanc) ; matériau semi-dur (beige) : Absence d'amiante</p>

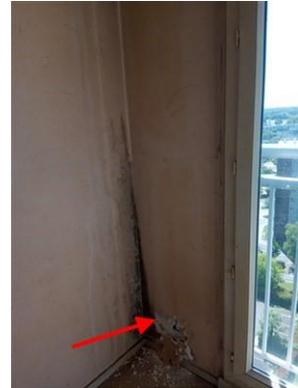
Localisation	n° de sondage	Zone	Prélèvement effectué / Sondage et extension	Echantillon	Analyse	Photo
Cuisine	1	Mur donnant sur extérieur	Oui Cuisine : Mur donnant sur extérieur	<p><u>Identifiant:</u> ZPSO003 <u>Réf. échantillon:</u> M0568808/P005 <u>Réf. laboratoire:</u> 22RB013493-005 <u>Description:</u> Peinture + Enduit à base de plâtre <u>Composant de la construction:</u> 3 - Parois verticales intérieures - Murs et cloisons maçonnés <u>Partie à sonder:</u> Peinture + Enduit à base de plâtre <u>Justificatif:</u> Après analyse en laboratoire</p>	<p><u>Analyse:</u> P005 <u>Partie analysée par le laboratoire:</u> - Phase 2 Matériau (fibreux) (beige) ; matériau de type polystyrène (blanc) ; matériau semi-dur (gris) Absence d'amiante</p>

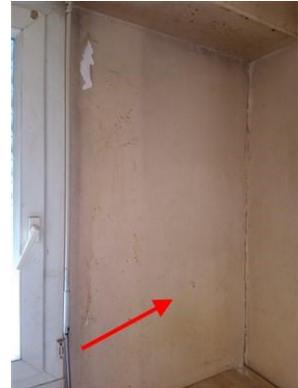
Localisation	n° de sondage	Zone	Prélèvement effectué / Sondage et extension	Echantillon	Analyse	Photo
Séjour	1	Mur donnant sur extérieur	Oui Séjour : Mur donnant sur extérieur	<p><u>Identifiant:</u> ZPSO004 <u>Réf. échantillon:</u> M0568808/P006 <u>Réf. laboratoire:</u> 22RB013493-006 <u>Description:</u> Plot de colle fixant les cloisons au mur <u>Composant de la construction:</u> 3 - Parois verticales intérieures - Cloisons sèches (assemblées, préfabriquées) <u>Partie à sonder:</u> Plot de colle fixant les cloisons au mur <u>Justificatif:</u> Après analyse en laboratoire</p>	<p><u>Analyse:</u> P006 <u>Partie analysée par le laboratoire:</u> - Phase 2 Matériau de type maillage de fibres et liant (blanc) ; matériau de type système d'enduit peinture (blanc) ; matériau semi-dur (gris) Absence d'amiante</p>

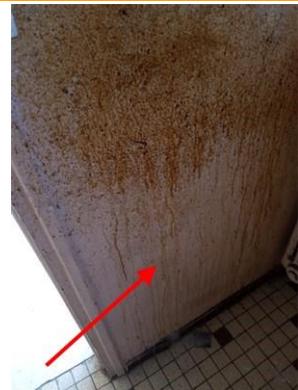
Localisation	n° de sondage	Zone	Prélèvement effectué / Sondage et extension	Echantillon	Analyse	Photo
WC	1	Plinthes faïences	Sondage et extension de la ZPSO du ou des prélèvement(s) : P013	<p><u>Identifiant:</u> ZPSO008 <u>Réf. échantillon:</u> M0568808/P013 <u>Réf. laboratoire:</u> 22RB013493-013 <u>Description:</u> Joint de carrelage + Colle de carrelage <u>Composant de la construction:</u> 3 - Parois verticales intérieures - Revêtements de murs, poteaux, cloisons, gaines, coffres <u>Partie à sonder:</u> Joint de carrelage + Colle de carrelage <u>Justificatif:</u> Après analyse en laboratoire</p>	<p><u>Analyse:</u> P013</p>	Idem photo : P013
Cuisine	2	Plinthes faïences	Oui Cuisine : Plinthes faïences	<p><u>Identifiant:</u> ZPSO008 <u>Réf. échantillon:</u> M0568808/P013 <u>Réf. laboratoire:</u> 22RB013493-013 <u>Description:</u> Joint de carrelage + Colle de carrelage <u>Composant de la construction:</u> 3 - Parois verticales intérieures - Revêtements de murs, poteaux, cloisons, gaines, coffres <u>Partie à sonder:</u> Joint de carrelage + Colle de carrelage <u>Justificatif:</u> Après analyse en laboratoire</p>	<p><u>Analyse:</u> P013 <u>Partie analysée par le laboratoire:</u> - Matériau de type peinture (blanc) ; matériau dur de type carrelage, faïence (marron) ; matériau semi-dur (blanc) ; matériau dur de type ciment-colle (gris) : Absence d'amiante</p>

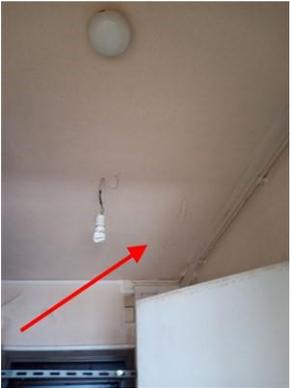
Localisation	n° de sondage	Zone	Prélèvement effectué / Sondage et extension	Echantillon	Analyse	Photo
Entrée	1	Plafond	Oui Entrée : Plafond	<u>Identifiant:</u> ZPSO005 <u>Echantillon:</u> M0568808/P007, réf. labo.: 22RB013493-007 M0568808/P008, réf. labo.: 22RB013493-008 <u>Description:</u> Peinture + Enduit à base de plâtre <u>Composant de la construction:</u> 4 - Plafonds et faux plafonds - Plafonds <u>Partie à sonder:</u> Peinture + Enduit à base de plâtre <u>Justificatif:</u> Après analyse en laboratoire	<u>Analyse:</u> P007 <u>Partie analysée par le laboratoire:</u> - Matériau de type système d'enduit peinture (blanc) ; matériau semi-dur (gris) : Absence d'amiante

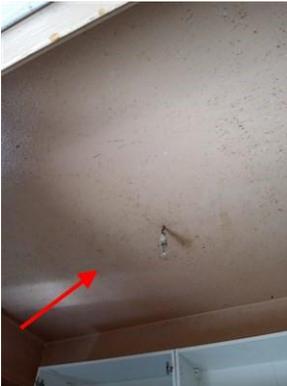
Cuisine	6	Plafond	Oui Cuisine : Plafond	<p><u>Identifiant:</u> ZPSO005</p> <p><u>Echantillon:</u> M0568808/P007, réf. labo.: 22RB013493-007 M0568808/P008, réf. labo.: 22RB013493-008</p> <p><u>Description:</u> Peinture + Enduit à base de plâtre</p> <p><u>Composant de la construction:</u> 4 - Plafonds et faux plafonds - Plafonds</p> <p><u>Partie à sonder:</u> Peinture + Enduit à base de plâtre</p> <p><u>Justificatif:</u> Après analyse en laboratoire</p>	<p><u>Analyse:</u> P008</p> <p><u>Partie analysée par le laboratoire:</u> - Matériau de type système d'enduit peinture (blanc) : Absence d'amiante</p>

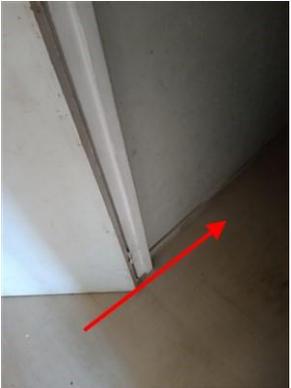
Localisation	n° de sondage	Zone	Prélèvement effectué / Sondage et extension	Echantillon	Analyse	Photo
Entrée	1	Sol	Oui Entrée : Sol	<p><u>Identifiant:</u> ZPSO006</p> <p><u>Echantillon:</u> M0568808/P009, réf. labo.: 22RB013493-009 M0568808/P010, réf. labo.: 22RB013493-010</p> <p><u>Description:</u> Dalle de sol + Colle bitumineuse + Ragréage</p> <p><u>Composant de la construction:</u> 5 - Planchers et planchers techniques - Revêtements de sols</p> <p><u>Partie à sonder:</u> Dalle de sol + Colle bitumineuse + Ragréage</p> <p><u>Justificatif:</u> Après analyse en laboratoire</p>	<p><u>Analyse:</u> P009</p> <p><u>Partie analysée par le laboratoire:</u></p> <ul style="list-style-type: none"> - Phase 2 Matériau souple de type revêtement de sol (fibreux) (marron) ; matériau de type colle (jaune) - Absence d'amiante - Phase 3 Matériau semi-dur de type dalle de sol (gris) - Présence d'amiante - Phase 4 Matériau de type colle (fibreux) (bitumineux) (noir) - Présence d'amiante - Phase 5 Matériau dur de type mortier, béton, chape (gris) - Absence d'amiante

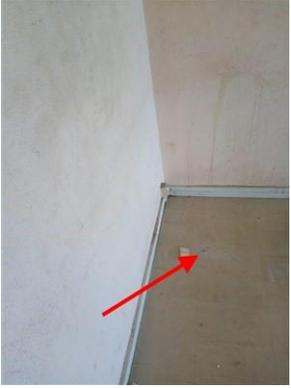
Placard 1	2	Sol	Sondage et extension de la ZPSO du ou des prélèvement(s) : P009, P010	<p><u>Identifiant:</u> ZPSO006</p> <p><u>Echantillon:</u> M0568808/P009, réf. labo.: 22RB013493-009 M0568808/P010, réf. labo.: 22RB013493-010</p> <p><u>Description:</u> Dalle de sol + Colle bitumineuse + Ragréage</p> <p><u>Composant de la construction:</u> 5 - Planchers et planchers techniques - Revêtements de sols</p> <p><u>Partie à sonder:</u> Dalle de sol + Colle bitumineuse + Ragréage</p> <p><u>Justificatif:</u> Après analyse en laboratoire</p>	<p><u>Analyse:</u> P009, P010</p>	Idem photo : P009; P010
Séjour	3	Sol	Oui Séjour : Sol	<p><u>Identifiant:</u> ZPSO006</p> <p><u>Echantillon:</u> M0568808/P009, réf. labo.: 22RB013493-009 M0568808/P010, réf. labo.: 22RB013493-010</p> <p><u>Description:</u> Dalle de sol + Colle bitumineuse + Ragréage</p> <p><u>Composant de la construction:</u> 5 - Planchers et planchers techniques - Revêtements de sols</p> <p><u>Partie à sonder:</u> Dalle de sol + Colle bitumineuse + Ragréage</p> <p><u>Justificatif:</u> Après analyse en laboratoire</p>	<p><u>Analyse:</u> P010</p> <p><u>Partie analysée par le laboratoire:</u></p> <ul style="list-style-type: none"> - Phase 2 Matériau souple de type revêtement de sol (fibreux) (marron) ; matériau de type colle (jaune) - Absence d'amiante - Phase 3 Matériau semi-dur de type dalle de sol (gris) - Présence d'amiante - Phase 4 Matériau de type colle (fibreux) (bitumineux) (noir) - Présence d'amiante - Phase 5 Matériau dur de type mortier, béton, chape (gris) - Absence d'amiante

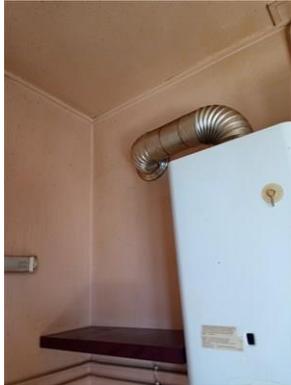
Cuisine	2	Conduits	Aucun prélèvement	<p><u>Identifiant:</u> M004 <u>Description:</u> Conduits <u>Composant de la construction:</u> 6 - Conduits et accessoires intérieurs - Conduits de fluides (air, eau, vapeur, fumée, échappement, autres fluides) <u>Partie à sonder:</u> -Conduits <u>Justificatif:</u> Matériau qui par nature ne contient pas d'amiante</p>

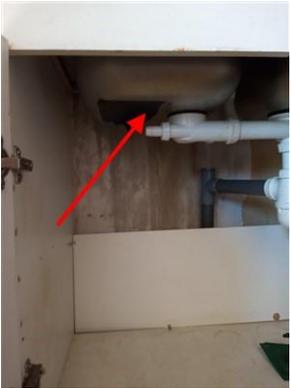
Localisation	n° de sondage	Zone	Prélèvement effectué / Sondage et extension	Echantillon	Analyse	Photo
Cuisine	1	Sous évier	Oui Cuisine : Sous évier	<p>Identifiant: ZPSO012 Réf. échantillon: M0568808/P017 Réf. laboratoire: 22RB013493-017 Description: Plaques souples bitumineuses antivibratiles et accessoires - Portes de placard, baignoires et éviers métalliques Partie à sonder: Plaques souples bitumineuses antivibratiles Justificatif: Après analyse en laboratoire</p>	<p>Analyse: P017 Partie analysée par le laboratoire: - Phase 2 Matériau (polymérisé) (jaune) ; matériau semi-dur (bitumineux) (noir) Absence d'amiante</p>
