Rapport de Repérage Amiante Avant réalisation de démolition dans un immeuble bâti

Numéro de dossier : M6815044
Date d'intervention : 08/02/2022

13LDL1402
13 Square de Lorient
Bat. 13; Etage 14; Porte 1402 (13LDL1402)
77000 Melun

Descriptif des travaux :
Démolition du logement

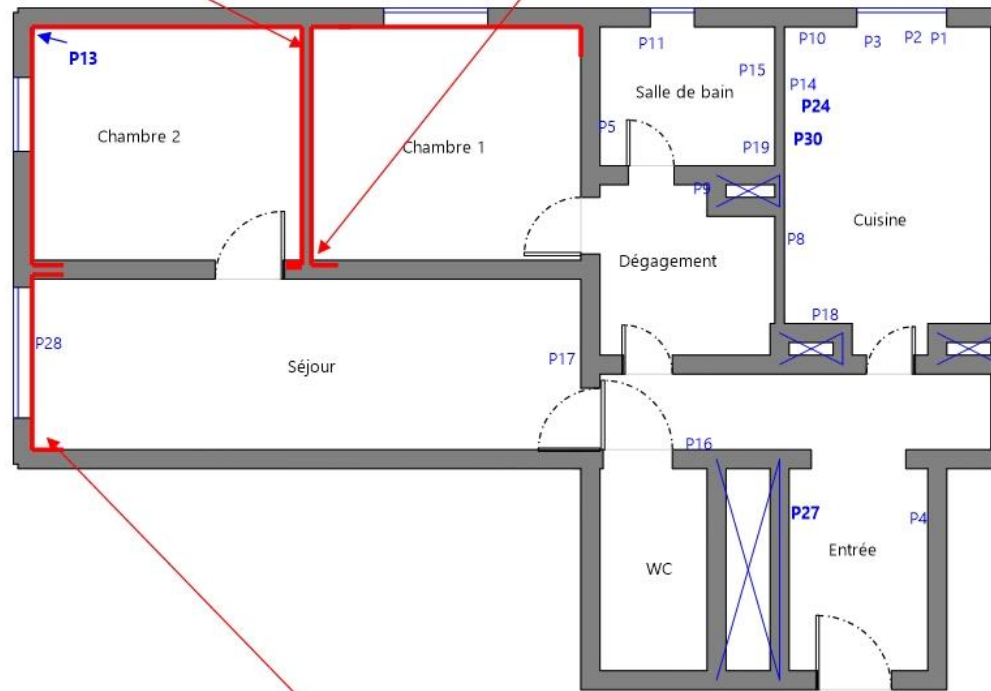
MURS ET ELEMENTS

a P007 Peinture + enduit de jointoiment + bande + plaques de plâtre Score EP
(cf. tableau des analyses)

a P006 Peinture + enduit de jointoiment + bande + plaques de plâtre Score EP
(cf. tableau des analyses)

a P012 Peinture + enduit de jointoiment + bande + plaques de plâtre Score EP
(cf. tableau des analyses)

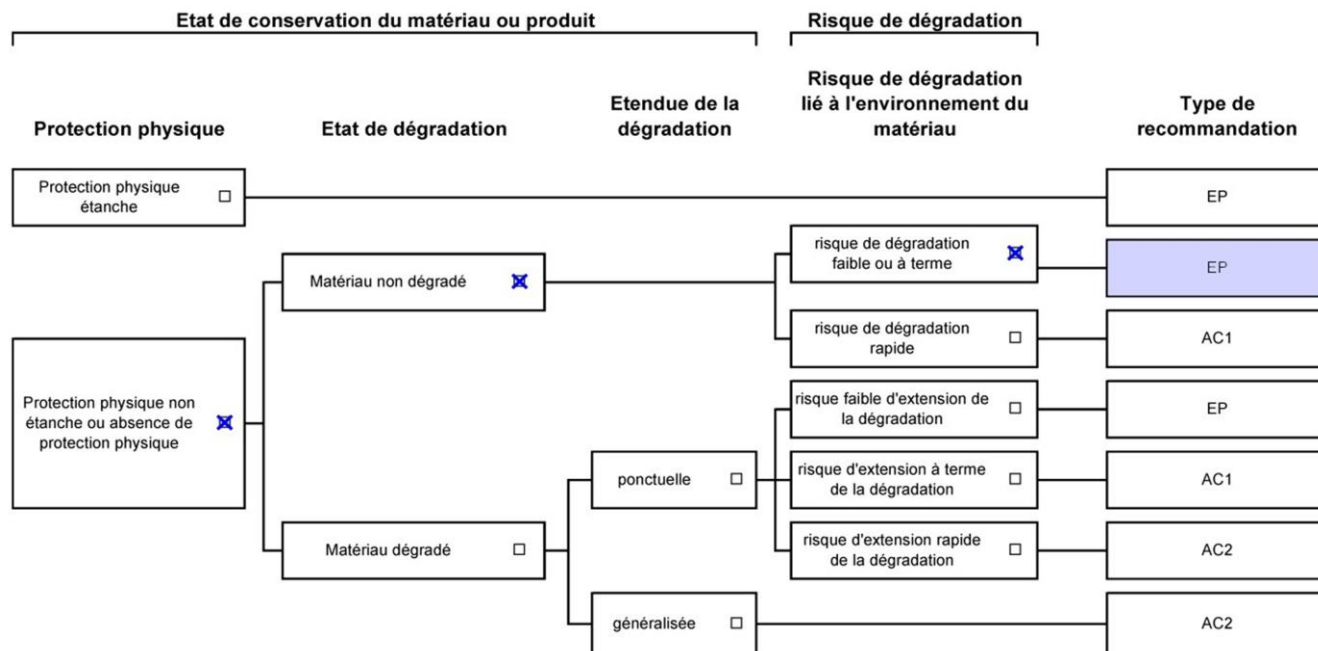
Matériau : Peinture + enduit de jointoiment + bande + plaques de plâtre

Résultat Score EP (Z-III-RF)

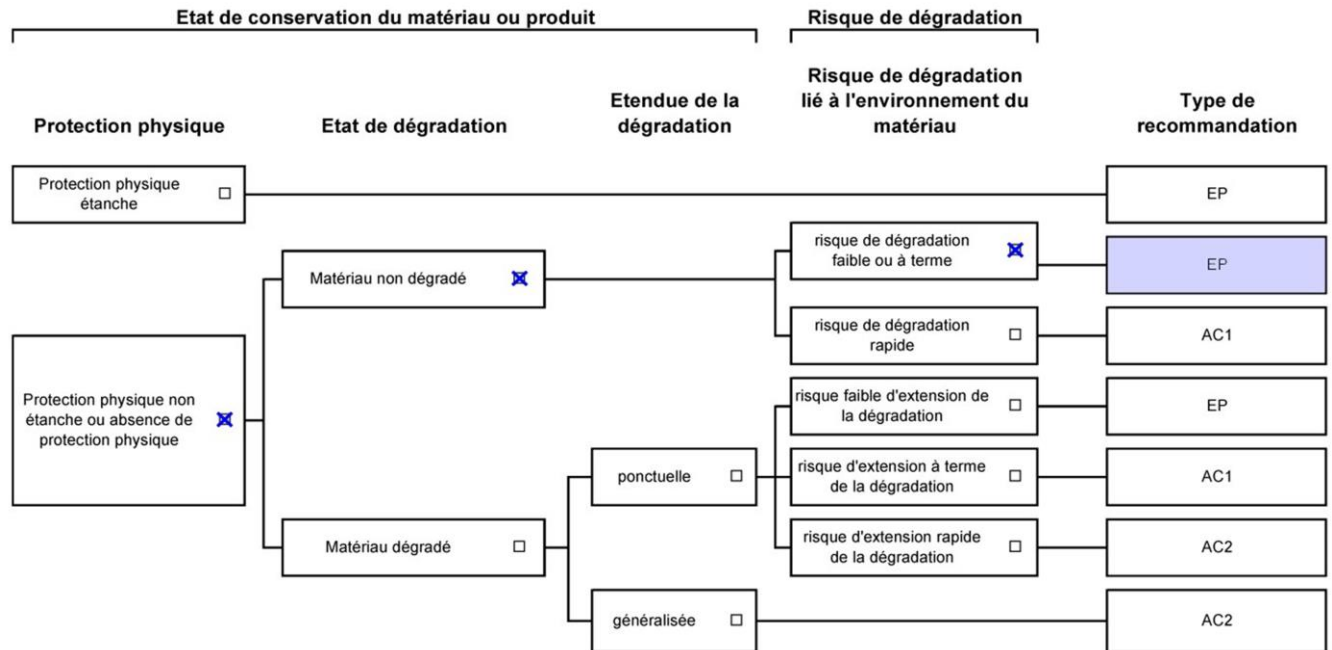
Matériau : Peinture + enduit de jointoiment + bande + plaques de plâtre

Résultat Score EP (Z-III-RF)

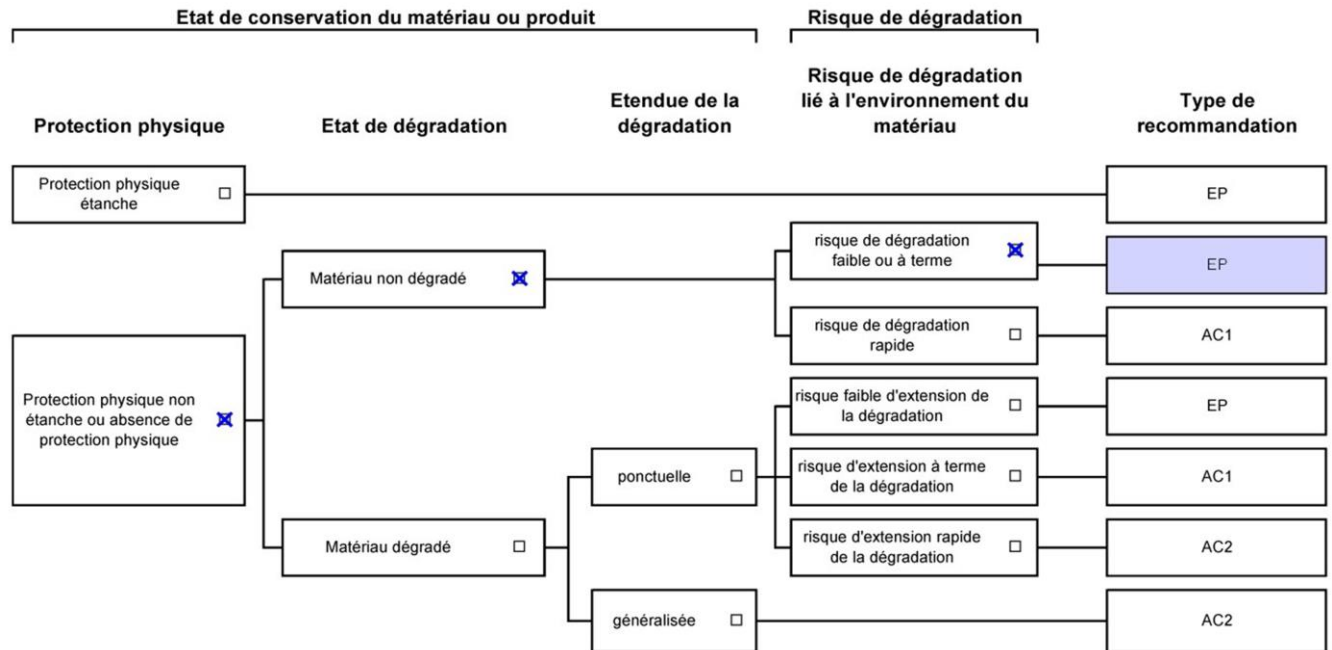
Matériau : Peinture + enduit de jointoiment + bande + plaques de plâtre

Résultat Score EP (Z-III-RF)

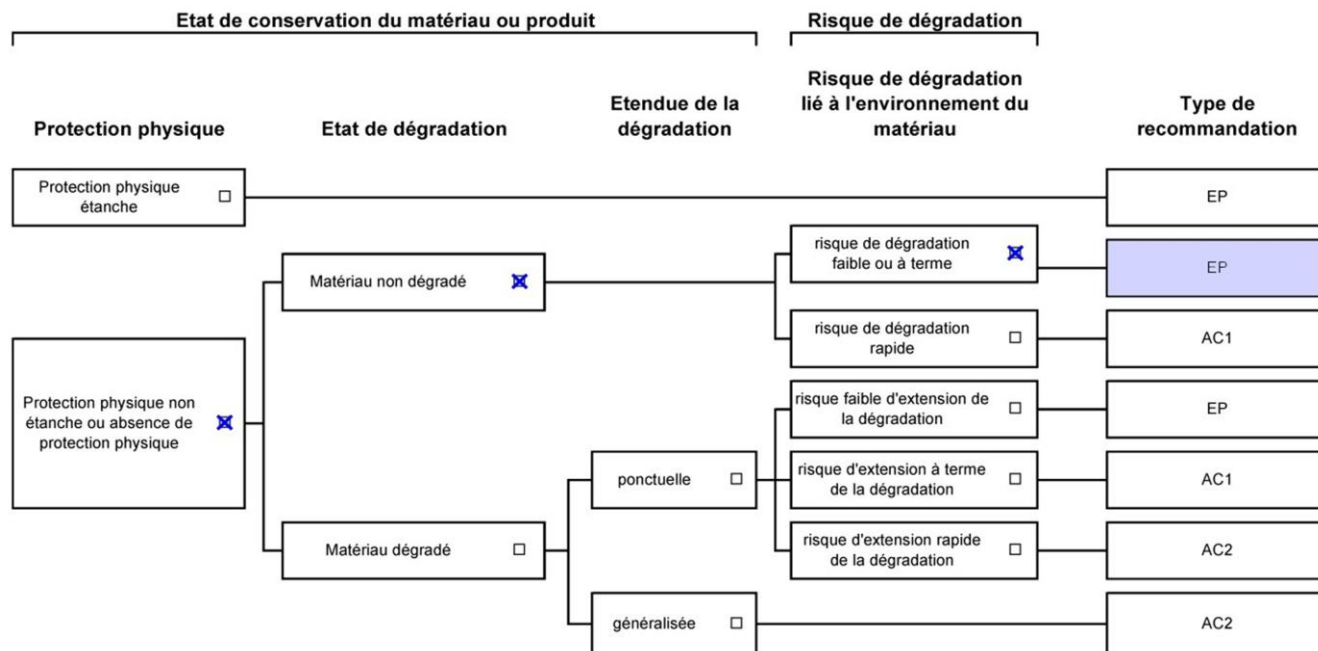
Matériau : Peinture + enduit de jointoiment + bande + plaques de plâtre

Résultat Score EP (Z-III-RF)

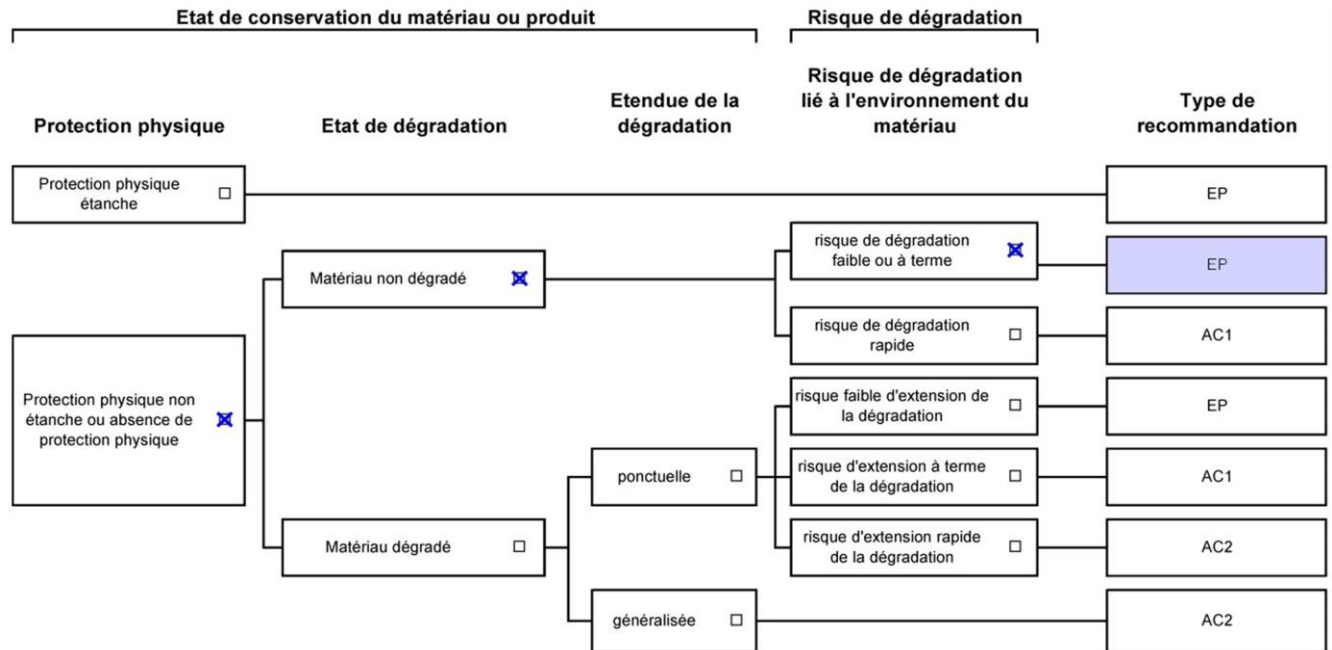
Matériau : Revêtement Souple + colle + ragréage

Résultat Score EP (Z-III-RF)
