Rapport de repérage des matériaux et produits contenant de l'amiante avant démolition d'un immeuble bâti

Numéro de dossier : M0641471
Date d'intervention : 17/10/2023

13 Square de Lorient (13LDL1407)
77000 Melun

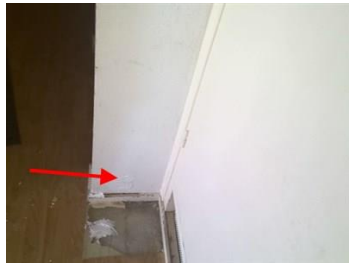
Localisation	n° de sondage	Zone	Prélèvement effectué / Sondage et extension	Echantillon	Analyse	Photo
Entrée	1	Mur de refend	Oui 14ème étage - Entrée : Mur de refend	<p><u>Identifiant:</u> ZPSO003</p> <p><u>Echantillon:</u> M0641471/P005, réf. labo.: 23RB033393-005 M0641471/P006, réf. labo.: 23RB033393-006</p> <p><u>Description:</u> Couche1: Peinture décorative + Couche2: Enduit à base de plâtre lissé ou taloché + Couche3: Enduit à base de ciment projeté</p> <p><u>Composant de la construction:</u> 3 - Parois verticales intérieures - Revêtements de murs, poteaux, cloisons, gaines, coffres + 3 - Parois verticales intérieures - Murs et cloisons maçonnés</p> <p><u>Partie à sonder:</u> Couche1: Peinture décorative + Couche2: Enduit à base de plâtre lissé ou taloché + Couche3: Enduit à base de ciment projeté</p> <p><u>Justificatif:</u> Après analyse en laboratoire</p>	<p><u>Analyse:</u> P006</p> <p><u>Partie analysée par le laboratoire:</u> - Phase 2 Matériau de type peinture (blanc) ; matériau de type maillage de fibres et liant (blanc) ; matériau de type système d'enduit peinture (blanc) ; matériau dur (gris) Absence d'amiante</p>

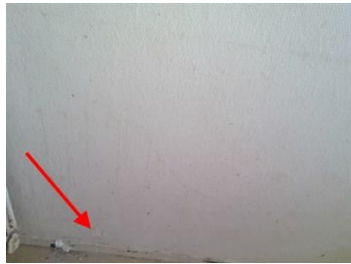
Cuisine	2	Mur de refend	Oui 14ème étage - Cuisine : Mur de refend	<p><u>Identifiant:</u> ZPSO003 <u>Echantillon:</u> M0641471/P005, réf. labo.: 23RB033393-005 M0641471/P006, réf. labo.: 23RB033393-006 <u>Description:</u> Couche1: Peinture décorative + Couche2: Enduit à base de plâtre lissé ou taloché + Couche3: Enduit à base de ciment projeté <u>Composant de la construction:</u> 3 - Parois verticales intérieures - Revêtements de murs, poteaux, cloisons, gaines, coffres + 3 - Parois verticales intérieures - Murs et cloisons maçonnés <u>Partie à sonder:</u> Couche1: Peinture décorative + Couche2: Enduit à base de plâtre lissé ou taloché + Couche3: Enduit à base de ciment projeté <u>Justificatif:</u> Après analyse en laboratoire</p>	<p><u>Analyse:</u> P005 <u>Partie analysée par le laboratoire:</u> - Matériau de type peinture (blanc) ; matériau de type maillage de fibres et liant (blanc) ; matériau de type système d'enduit peinture (rose) ; matériau semi-dur (gris) : Absence d'amiante</p>

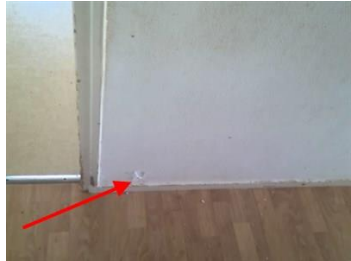
Localisation	n° de sondage	Zone	Prélèvement effectué / Sondage et extension	Echantillon	Analyse	Photo
Entrée	1	Cloison	Oui 14ème étage - Entrée : Cloison	<p><u>Identifiant:</u> ZPSO004</p> <p><u>Echantillon:</u> M0641471/P007, réf. labo.: 23RB033393-007 M0641471/P008, réf. labo.: 23RB033393-008</p> <p><u>Description:</u> Couche1: Peinture décorative + Couche2: Enduit à base de plâtre lissé ou taloché + Couche3: Enduit à base de ciment projeté</p> <p><u>Composant de la construction:</u> 3 - Parois verticales intérieures - Revêtements de murs, poteaux, cloisons, gaines, coffres + 3 - Parois verticales intérieures - Murs et cloisons maçonnés</p> <p><u>Partie à sonder:</u> Couche1: Peinture décorative + Couche2: Enduit à base de plâtre lissé ou taloché + Couche3: Enduit à base de ciment projeté</p> <p><u>Justificatif:</u> Après analyse en laboratoire</p>	<p><u>Analyse:</u> P008</p> <p><u>Partie analysée par le laboratoire:</u> - Phase 2 Matériau de type peinture (blanc) ; matériau de type maillage de fibres et liant (blanc) ; matériau de type système d'enduit peinture (blanc) ; matériau dur (gris) Absence d'amiante</p>

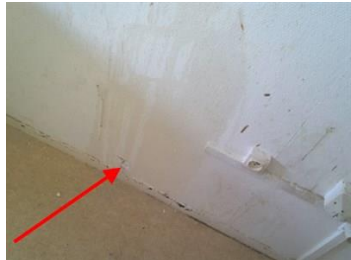
Cuisine	2	Cloison	Oui 14ème étage - Cuisine : Cloison	<p><u>Identifiant:</u> ZPSO004</p> <p><u>Echantillon:</u> M0641471/P007, réf. labo.: 23RB033393-007 M0641471/P008, réf. labo.: 23RB033393-008</p> <p><u>Description:</u> Couche1: Peinture décorative + Couche2: Enduit à base de plâtre lissé ou taloché + Couche3: Enduit à base de ciment projeté</p> <p><u>Composant de la construction:</u> 3 - Parois verticales intérieures - Revêtements de murs, poteaux, cloisons, gaines, coffres + 3 - Parois verticales intérieures - Murs et cloisons maçonnés</p> <p><u>Partie à sonder:</u> Couche1: Peinture décorative + Couche2: Enduit à base de plâtre lissé ou taloché + Couche3: Enduit à base de ciment projeté</p> <p><u>Justificatif:</u> Après analyse en laboratoire</p>	<p><u>Analyse:</u> P007</p> <p><u>Partie analysée par le laboratoire:</u> - Phase 2 Matériau de type peinture (blanc) ; matériau de type maillage de fibres et liant (blanc) ; matériau de type système d'enduit peinture (vert) ; matériau dur (gris) Absence d'amiante</p>

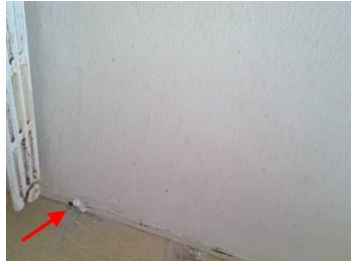
Localisation	n° de sondage	Zone	Prélèvement effectué / Sondage et extension	Echantillon	Analyse	Photo
Cuisine	1	plinthes	Oui 14ème étage - Cuisine : Plinthes	<p><u>Identifiant:</u> ZPSO006 <u>Réf. échantillon:</u> M0641471/P011 <u>Réf. laboratoire:</u> 23RB033393-011 <u>Description:</u> Couche1: Colle de plinthes+ Couche2: Joint de plinthes <u>Composant de la construction:</u> 3 - Parois verticales intérieures - Revêtements de murs, poteaux, cloisons, gaines, coffres <u>Partie à sonder:</u> Couche1: Colle de faïence + Couche2: Joint de faïence <u>Justificatif:</u> Après analyse en laboratoire</p>	<p><u>Analyse:</u> P011 <u>Partie analysée par le laboratoire:</u> - Matériau de type système d'enduit peinture (blanc) ; matériau dur de type carrelage, faïence (marron) ; matériau dur de type ciment-colle (gris) : Absence d'amiante</p>

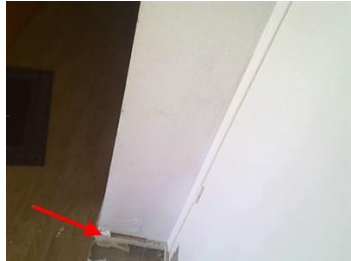
Localisation	n° de sondage	Zone	Prélèvement effectué / Sondage et extension	Echantillon	Analyse	Photo
Entrée	1	plinthes et portes	Oui 14ème étage - Entrée : plinthes et portes	<p><u>Identifiant:</u> ZPSO007 <u>Réf. échantillon:</u> M0641471/P012 <u>Réf. laboratoire:</u> 23RB033393-012 <u>Description:</u> Peinture décorative (pailletées, gouttelettes, ...) <u>Composant de la construction:</u> 3 - Parois verticales intérieures - Revêtements de murs, poteaux, cloisons, gaines, coffres <u>Partie à sonder:</u> Peinture décorative (pailletées, gouttelettes, ...) <u>Justificatif:</u> Après analyse en laboratoire</p>	<p><u>Analyse:</u> P012 <u>Partie analysée par le laboratoire:</u> - Phase 2 Matériau de type système d'enduit peinture (beige) ; matériau semi-dur fibreux de type bois, copeaux (marron) Absence d'amiante</p>

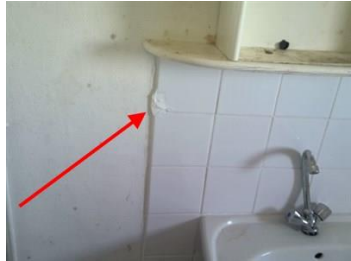
Localisation	n° de sondage	Zone	Prélèvement effectué / Sondage et extension	Echantillon	Analyse	Photo
Salle de bain	1	Mur B; Mur C; Mur D	Oui 14ème étage - Salle de bain : Mur B; Mur C; Mur D	<p><u>Identifiant:</u> ZPSO009 <u>Réf. échantillon:</u> M0641471/P014 <u>Réf. laboratoire:</u> 23RB033393-014 <u>Description:</u> Couche1: Colle de faïence + Couche2: Joint de faïence <u>Composant de la construction:</u> 3 - Parois verticales intérieures - Revêtements de murs, poteaux, cloisons, gaines, coffres <u>Partie à sonder:</u> Couche1: Colle de faïence + Couche2: Joint de faïence <u>Justificatif:</u> Après analyse en laboratoire</p>	<p><u>Analyse:</u> P014 <u>Partie analysée par le laboratoire:</u> - Matériau dur de type carrelage, faïence (blanc) ; matériau dur de type ciment-colle (blanc) : Absence d'amiante</p>

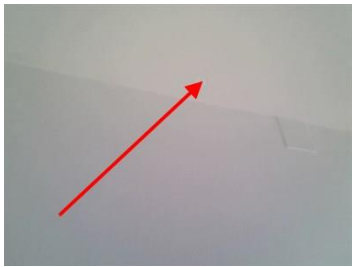
Localisation	n° de sondage	Zone	Prélèvement effectué / Sondage et extension	Echantillon	Analyse	Photo
Entrée	1	Plafond	Oui 14ème étage - Entrée : Plafond	<u>Identifiant:</u> ZPSO005 <u>Echantillon:</u> M0641471/P009, réf. labo.: 23RB033393-009 M0641471/P010, réf. labo.: 23RB033393-010 <u>Description:</u> Couche1: Peinture décorative + Couche2: Enduit à base de plâtre lissé ou taloché + Couche3: Enduit à base de ciment lissé ou taloché <u>Composant de la construction:</u> 4 - Plafonds et faux plafonds - Plafonds <u>Partie à sonder:</u> Couche1: Peinture décorative + Couche2: Enduit à base de plâtre lissé ou taloché + Couche3: Enduit à base de ciment lissé ou taloché <u>Justificatif:</u> Après analyse en laboratoire	<u>Analyse:</u> P010 <u>Partie analysée par le laboratoire:</u> - Matériau de type système d'enduit peinture (blanc) ; matériau semi-dur (blanc) ; matériau dur (beige) en traces : Absence d'amiante

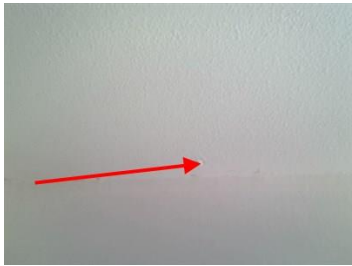
Cuisine	2	Plafond	Oui 14ème étage - Cuisine : Plafond	<u>Identifiant:</u> ZPSO005 <u>Echantillon:</u> M0641471/P009, réf. labo.: 23RB033393-009 M0641471/P010, réf. labo.: 23RB033393-010 <u>Description:</u> Couche1: Peinture décorative + Couche2: Enduit à base de plâtre lissé ou taloché + Couche3: Enduit à base de ciment lissé ou taloché <u>Composant de la construction:</u> 4 - Plafonds et faux plafonds - Plafonds <u>Partie à sonder:</u> Couche1: Peinture décorative + Couche2: Enduit à base de plâtre lissé ou taloché + Couche3: Enduit à base de ciment lissé ou taloché <u>Justificatif:</u> Après analyse en laboratoire	<u>Analyse:</u> P009 <u>Partie analysée par le laboratoire:</u> - Matériau de type système d'enduit peinture (blanc) ; matériau semi-dur (rose) ; matériau dur (gris) en traces : Absence d'amiante

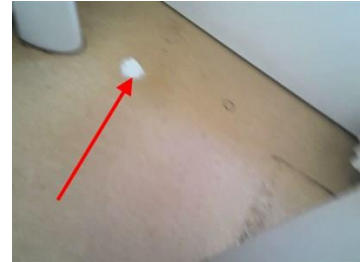
WC	2	Sol	Sondage et extension de la ZPSO du ou des échantillon(s) : P001, P002	<p><u>Identifiant:</u> ZPSO001</p> <p><u>Echantillon:</u> M0641471/P001, réf. labo.: 23RB033393-001 M0641471/P002, réf. labo.: 23RB033393-002</p> <p><u>Description:</u> Couche1: Colle de carrelage + Couche2: Joint de carrelage + Couche3: Ragréage</p> <p><u>Composant de la construction:</u> 5 - Planchers et planchers techniques - Revêtements de sols</p> <p><u>Partie à sonder:</u> Couche1: Colle de carrelage + Couche2: Joint de carrelage + Couche3: Ragréage</p> <p><u>Justificatif:</u> Après analyse en laboratoire</p>	<p><u>Analyse:</u> P001, P002</p>	Idem photo : P001; P002
Salle de bain	3	Sol	Oui 14ème étage - Salle de bain : Sol	<p><u>Identifiant:</u> ZPSO001</p> <p><u>Echantillon:</u> M0641471/P001, réf. labo.: 23RB033393-001 M0641471/P002, réf. labo.: 23RB033393-002</p> <p><u>Description:</u> Couche1: Colle de carrelage + Couche2: Joint de carrelage + Couche3: Ragréage</p> <p><u>Composant de la construction:</u> 5 - Planchers et planchers techniques - Revêtements de sols</p> <p><u>Partie à sonder:</u> Couche1: Colle de carrelage + Couche2: Joint de carrelage + Couche3: Ragréage</p> <p><u>Justificatif:</u> Après analyse en laboratoire</p>	<p><u>Analyse:</u> P002</p> <p><u>Partie analysée par le laboratoire:</u> - Matériau dur de type carrelage, faïence (beige) ; matériau dur de type joint ciment (gris) ; matériau dur de type ciment-colle (gris) Absence d'amiante</p>

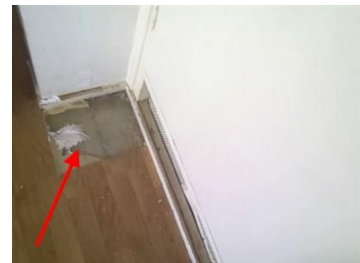
ZPSO	Niveau	Localisation	Zone	Description du prélèvement réalisé	Surface indicative
ZPSO002	14ème étage	Entrée; Dégagement; Chambre 1; Chambre 2; Séjour	Sol	<p>Analyse : P003</p> <ul style="list-style-type: none"> - Phase 2 Matériau souple de type revêtement de sol (fibreuse) (marron) (Absence d'amiante) - Phase 3 Matériau semi-dur de type dalle de sol (blanc) (Absence d'amiante) - Phase 4 Matériau de type colle (fibreuse) (bitumineux) (noir) ; matériau dur (gris) (Présence d'amiante) <p>Analyse : P004</p> <ul style="list-style-type: none"> - Phase 2 Matériau souple de type revêtement de sol (fibreuse) (marron) (Absence d'amiante) - Phase 3 Matériau semi-dur de type dalle de sol (blanc) (Absence d'amiante) - Phase 4 Matériau de type colle (fibreuse) (bitumineux) (noir) ; matériau dur (gris) (Présence d'amiante) 	33m2
ZPSO011	14ème étage	Chambre 1; Chambre 2; Séjour	Doublages avec liaisons sur murs et plafonds; Cloisons avec liaisons sur murs et plafonds		65m2

Localisation	n° de sondage	Zone	Prélèvement effectué / Sondage et extension	Echantillon	Analyse	Photo
Entrée	1	Sol	Oui 14ème étage - Entrée : Sol	<p><u>Identifiant:</u> ZPSO002</p> <p><u>Echantillon:</u> M0641471/P003, réf. labo.: 23RB033393-003 M0641471/P004, réf. labo.: 23RB033393-004</p> <p><u>Description:</u> Couche1: Dalle de sol + Couche2: Colle bitumineuse + Couche3: Ragréage</p> <p><u>Composant de la construction:</u> 5 - Planchers et planchers techniques - Revêtements de sols</p> <p><u>Partie à sonder:</u> Couche1: Dalle de sol + Couche2: Colle bitumineuse + Couche3: Ragréage</p> <p><u>Justificatif:</u> Après analyse en laboratoire</p>	<p><u>Analyse:</u> P003</p> <p><u>Partie analysée par le laboratoire:</u> - Phase 2 Matériau souple de type revêtement de sol (fibreuse) (marron) Absence d'amiante - Phase 3 Matériau semi-dur de type dalle de sol (blanc) Absence d'amiante - Phase 4 Matériau de type colle (fibreuse) (bitumineux) (noir) ; matériau dur (gris) Présence d'amiante</p>

Dans le cas où des matériaux contenant de l'amiante ont été repérés, il convient de confier le désamiantage à une entreprise certifiée. Le repérage est conforme à la réglementation dans le cadre de cette mission. Toutefois, il n'est jamais possible d'être parfaitement exhaustif, dans la mesure où un sondage n'est représentatif qu'à l'endroit précis du support investigué. Il convient donc de rester toujours très vigilant lors des travaux quant à l'éventuelle mise à jour de matériaux suspects ce qui nécessitera un repérage complémentaire.

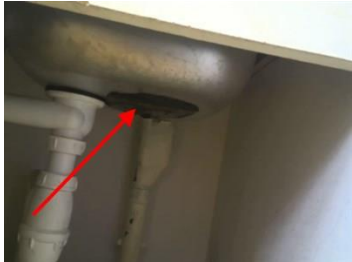
Localisation	n° de sondage	Zone	Prélèvement effectué / Sondage et extension	Echantillon	Analyse	Photo
Cuisine	1	Sous évier	Oui 14ème étage - Cuisine : Sous évier	<u>Identifiant:</u> ZPSO010 <u>Réf. échantillon:</u> M0641471/P015 <u>Réf. laboratoire:</u> 23RB033393-015 <u>Description:</u> Plaques souples bitumineuses antivibratiles <u>Composant de la construction:</u> 8 - Équipements divers et accessoires - éviers métalliques <u>Partie à sonder:</u> Plaques souples bitumineuses antivibratiles <u>Justificatif:</u> Après analyse en laboratoire	<u>Analyse:</u> P015 <u>Partie analysée par le laboratoire:</u> - Matériau souple (bitumineux) (noir) : Absence d'amiante
