Rapport de repérage des matériaux et produits contenant de l'amiante avant démolition d'un immeuble bâti

Numéro de dossier : M7553801
Date d'intervention : 25/07/2022

13 Square de Lorient (13LDL0802)
77000 Melun

Lot numéro 13LDL0802,

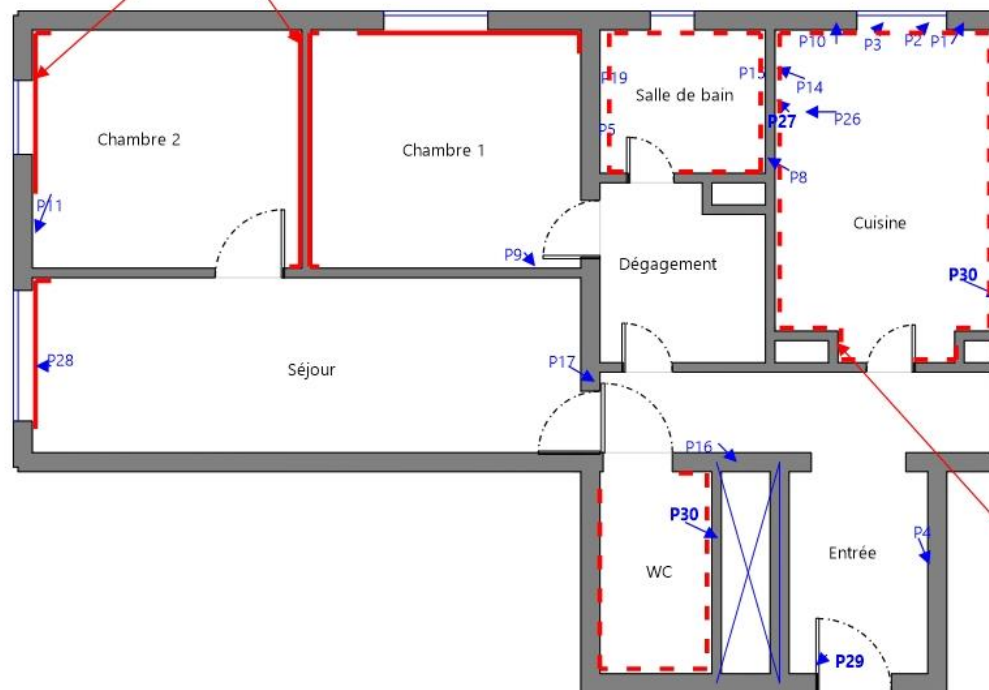
a ZPSO022 Couche1: Peinture décorative (pailletées, gouttelettes, ...) + Couche2: Enduit de jointoiment des plaques de plâtre + Couche3: Bande + Couche4: plaques de plâtre

a P018 ciment-colle (beige)+ matériau dur de type mortier, béton, chape (beige) Score EP
(cf. tableau des analyses)

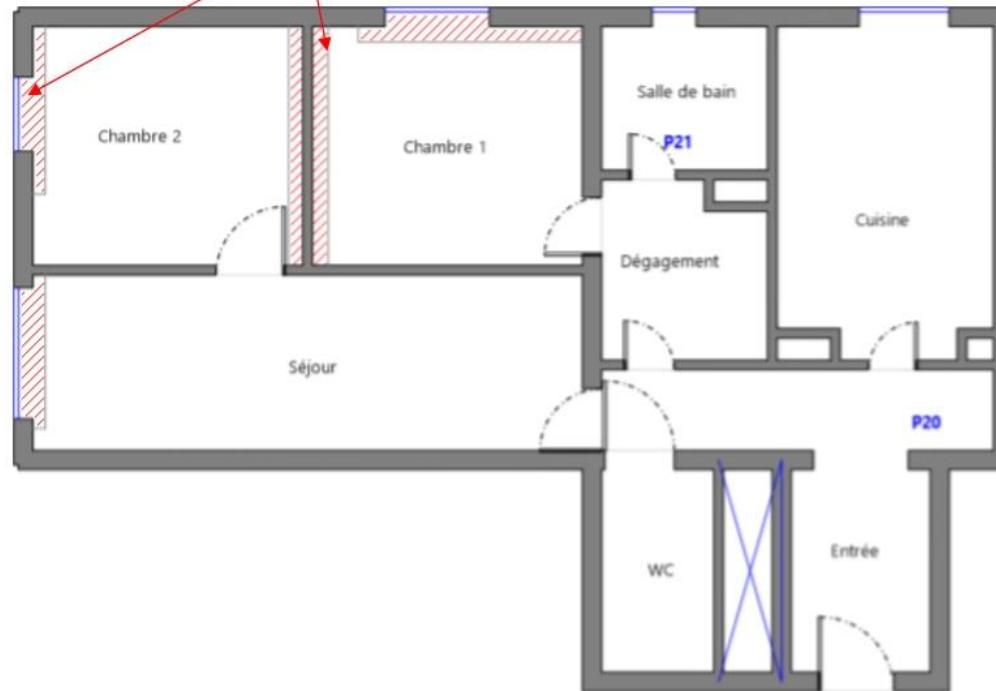
a ZPSO022 Couche1: Peinture décorative (pailletées, gouttelettes, ...) + Couche2: Enduit de jointoiement des plaques de plâtre + Couche3: Bande + Couche4: plaques de plâtre

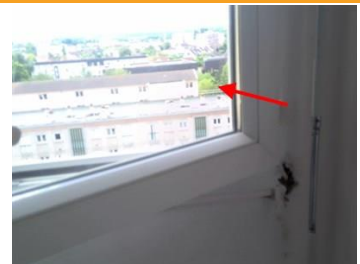
Localisation	n° de sondage	Zone	Prélèvement effectué / Sondage et extension	Echantillon	Analyse	Photo
Cuisine	1	Fenêtre	Oui Cuisine : Fenêtre	<u>Identifiant:</u> ZPSO001 <u>Réf. échantillon:</u> M7553801/P001 <u>Réf. laboratoire:</u> 22EK066355-001 <u>Description:</u> Joint de mastic de vitrage <u>Composant de la construction:</u> 2 - Parois verticales extérieures et Façades - Menuiseries extérieures <u>Partie à sonder:</u> Joint de mastic de vitrage (notamment châssis aluminium) <u>Justificatif:</u> Après analyse en laboratoire	<u>Analyse:</u> P001 <u>Partie analysée par le laboratoire:</u> - Matériau souple de type mastic (gris) : Absence d'amiante

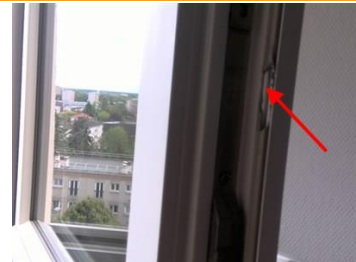
Localisation	n° de sondage	Zone	Prélèvement effectué / Sondage et extension	Echantillon	Analyse	Photo
Cuisine	1	Fenêtres	Oui Cuisine : Fenêtres	<u>Identifiant:</u> ZPSO002 <u>Réf. échantillon:</u> M7553801/P002 <u>Réf. laboratoire:</u> 22EK066355-002 <u>Description:</u> Joint de friction <u>Composant de la construction:</u> 2 - Parois verticales extérieures et Façades - Menuiseries extérieures <u>Partie à sonder:</u> Joint d'étanchéité entre menuiserie et structure <u>Justificatif:</u> Après analyse en laboratoire	<u>Analyse:</u> P002 <u>Partie analysée par le laboratoire:</u> - Matériau souple de type joint (gris) : Absence d'amiante

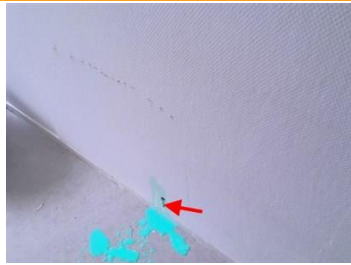
Cuisine	2	Mur de refend	Sondage et extension de la ZPSO du ou des prélèvement(s) : P004, P005	<p><u>Identifiant:</u> ZPSO004 <u>Echantillon:</u> M7553801/P004, réf. labo.: 22EK066355-004 M7553801/P005, réf. labo.: 22EK066355-005 <u>Description:</u> peinture + enduit plâtreux + Ciment <u>Composant de la construction:</u> 3 - Parois verticales intérieures - Murs et cloisons maçonnés <u>Partie à sonder:</u> Enduit à base de plâtre lissé ou taloché <u>Justificatif:</u> Après analyse en laboratoire</p>	<p><u>Analyse:</u> P004, P005</p>	Idem photo : P004; P005
Salle de bain	3	Mur de refend	Oui Salle de bain : Mur D	<p><u>Identifiant:</u> ZPSO004 <u>Echantillon:</u> M7553801/P004, réf. labo.: 22EK066355-004 M7553801/P005, réf. labo.: 22EK066355-005 <u>Description:</u> peinture + enduit plâtreux + Ciment <u>Composant de la construction:</u> 3 - Parois verticales intérieures - Murs et cloisons maçonnés <u>Partie à sonder:</u> Enduit à base de plâtre lissé ou taloché <u>Justificatif:</u> Après analyse en laboratoire</p>	<p><u>Analyse:</u> P005 <u>Partie analysée par le laboratoire:</u> - Phase 2 Matériau de type maillage de fibres et liant (blanc) ; matériau de type système d'enduit peinture (beige) ; matériau dur de type mortier, béton, chape (gris) Absence d'amiante</p>

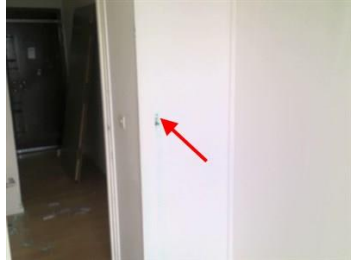
Localisation	n° de sondage	Zone	Prélèvement effectué / Sondage et extension	Echantillon	Analyse	Photo
Entrée	1	Cloison	Sondage et extension de la ZPSO du ou des prélèvement(s) : P008, P009	<p><u>Identifiant:</u> ZPSO006</p> <p><u>Echantillon:</u> M7553801/P008, réf. labo.: 22EK066355-006 M7553801/P009, réf. labo.: 22EK066355-007</p> <p><u>Description:</u> peinture + enduit plâtreux + Ciment</p> <p><u>Composant de la construction:</u> 3 - Parois verticales intérieures - Murs et cloisons maçonnés</p> <p><u>Partie à sonder:</u> Enduit à base de plâtre lissé ou taloché</p> <p><u>Justificatif:</u> Après analyse en laboratoire</p>	<p><u>Analyse:</u> P008, P009</p>	Idem photo : P008; P009
Cuisine	2	Cloison	Oui Cuisine : Mur F	<p><u>Identifiant:</u> ZPSO006</p> <p><u>Echantillon:</u> M7553801/P008, réf. labo.: 22EK066355-006 M7553801/P009, réf. labo.: 22EK066355-007</p> <p><u>Description:</u> peinture + enduit plâtreux + Ciment</p> <p><u>Composant de la construction:</u> 3 - Parois verticales intérieures - Murs et cloisons maçonnés</p> <p><u>Partie à sonder:</u> Enduit à base de plâtre lissé ou taloché</p> <p><u>Justificatif:</u> Après analyse en laboratoire</p>	<p><u>Analyse:</u> P008</p> <p><u>Partie analysée par le laboratoire:</u> - Phase 2 Matériau de type maillage de fibres et liant (blanc) ; matériau de type système d'enduit peinture (beige) ; matériau dur de type mortier, béton, chape (gris) Absence d'amiante - Phase 3 Matériau dur de type mortier, béton, chape (gris) Absence d'amiante</p>

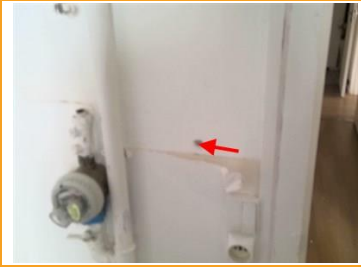
Chambre 1	5	Cloison	Sondage et extension de la ZPSO du ou des prélèvement(s) : P008, P009	<p><u>Identifiant:</u> ZPSO006</p> <p><u>Echantillon:</u> M7553801/P008, réf. labo.: 22EK066355-006 M7553801/P009, réf. labo.: 22EK066355-007</p> <p><u>Description:</u> peinture + enduit plâtreux + Ciment</p> <p><u>Composant de la construction:</u> 3 - Parois verticales intérieures - Murs et cloisons maçonnés</p> <p><u>Partie à sonder:</u> Enduit à base de plâtre lissé ou taloché</p> <p><u>Justificatif:</u> Après analyse en laboratoire</p>	<p><u>Analyse:</u> P008, P009</p>	Idem photo : P008; P009
Dégagement	6	Cloison	Oui Dégagement : Mur D	<p><u>Identifiant:</u> ZPSO006</p> <p><u>Echantillon:</u> M7553801/P008, réf. labo.: 22EK066355-006 M7553801/P009, réf. labo.: 22EK066355-007</p> <p><u>Description:</u> peinture + enduit plâtreux + Ciment</p> <p><u>Composant de la construction:</u> 3 - Parois verticales intérieures - Murs et cloisons maçonnés</p> <p><u>Partie à sonder:</u> Enduit à base de plâtre lissé ou taloché</p> <p><u>Justificatif:</u> Après analyse en laboratoire</p>	<p><u>Analyse:</u> P009</p> <p><u>Partie analysée par le laboratoire:</u> - Phase 2 Matériau de type maillage de fibres et liant (blanc) ; matériau de type système d'enduit peinture (beige) ; matériau dur de type mortier, béton, chape (gris) en traces</p> <p>Absence d'amiante</p> <p>- Phase 3 Matériau dur de type mortier, béton, chape (gris)</p> <p>Absence d'amiante</p>

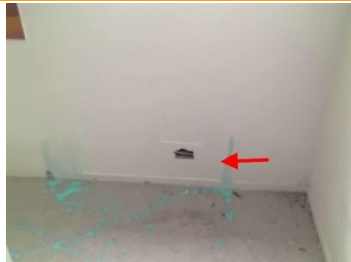
Localisation	n° de sondage	Zone	Prélèvement effectué / Sondage et extension	Echantillon	Analyse	Photo
Cuisine	1	Mur donnant sur extérieur	Oui Cuisine : Mur E	<u>Identifiant:</u> ZPSO007 <u>Echantillon:</u> M7553801/P010, réf. labo.: 22EK066355-008 M7553801/P011, réf. labo.: 22EK066355-009 <u>Description:</u> peinture + enduit plâtreux + Ciment <u>Composant de la construction:</u> 3 - Parois verticales intérieures - Murs et cloisons maçonnés <u>Partie à sonder:</u> Enduit à base de plâtre lissé ou taloché <u>Justificatif:</u> Après analyse en laboratoire	<u>Analyse:</u> P010 <u>Partie analysée par le laboratoire:</u> - Phase 2 Matériau de type maillage de fibres et liant (blanc) ; matériau semi-dur de type enduit (blanc) ; matériau de type système d'enduit peinture (beige) Absence d'amiante

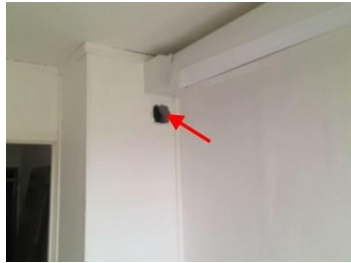
Localisation	n° de sondage	Zone	Prélèvement effectué / Sondage et extension	Echantillon	Analyse	Photo
Cuisine	1	Gaine technique	Oui Cuisine : gaine technique	<p><u>Identifiant:</u> ZPSO017 <u>Réf. échantillon:</u> M7553801/P027 <u>Réf. laboratoire:</u> 22EK066355-022 <u>Description:</u> Enduit à base de plâtre lissé ou taloché <u>Composant de la construction:</u> 3 - Parois verticales intérieures - Murs et cloisons maçonnés <u>Partie à sonder:</u> Enduit à base de plâtre lissé ou taloché <u>Justificatif:</u> Après analyse en laboratoire</p>	<p><u>Analyse:</u> P027 <u>Partie analysée par le laboratoire:</u> - Matériau semi-dur de type plâtre (blanc) : Absence d'amiante</p>

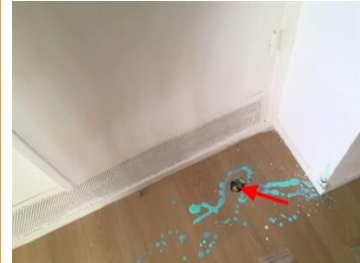
Entrée	1	Sol	Oui Entrée : Sol	<p><u>Identifiant:</u> ZPSO014 <u>Echantillon:</u> M7553801/P022, réf. labo.: 22EK066355-018 M7553801/P023, réf. labo.: 22EK066355-019 <u>Description:</u> Revêtement Souple + colle + ragréage <u>Composant de la construction:</u> 5 - Planchers et planchers techniques - Revêtements de sols <u>Partie à sonder:</u> Colle non bitumineuse <u>Justificatif:</u> Après analyse en laboratoire</p>	<p><u>Analyse:</u> P022 <u>Partie analysée par le laboratoire:</u> - Phase 1 Matériau souple de type revêtement de sol (marron) Absence d'amiante - Phase 2 Matériau semi-dur de type dalle de sol (gris) Présence d'amiante - Phase 3 Matériau de type colle bitumineux (noir) ; matériau dur de type mortier, béton, chape (beige) Présence d'amiante</p>

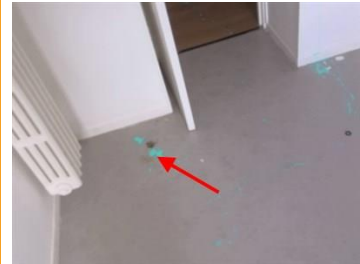
Localisation	n° de sondage	Zone	Prélèvement effectué / Sondage et extension	Echantillon	Analyse	Photo
Cuisine	1	Sol	Oui Cuisine : Sol	<p><u>Identifiant:</u> ZPSO016</p> <p><u>Echantillon:</u> M7553801/P025, réf. labo.: 22EK066355-020 M7553801/P026, réf. labo.: 22EK066355-021</p> <p><u>Description:</u> Revêtement souple + colle + Colle et joint de carrelage</p> <p><u>Composant de la construction:</u> 8 - Équipements divers et accessoires - Portes de placard, baignoires et éviers métalliques</p> <p><u>Partie à sonder:</u> Plaques souples bitumineuses antivibratiles</p> <p><u>Justificatif:</u> Après analyse en laboratoire</p>	<p><u>Analyse:</u> P026</p> <p><u>Partie analysée par le laboratoire:</u></p> <ul style="list-style-type: none"> - Phase 1 Matériau souple de type revêtement de sol (gris) ; matériau de type colle (jaune) en traces Absence d'amiante - Phase 2 Matériau dur de type carrelage, faïence (beige) + (jaune) ; matériau dur de type joint ciment (gris) ; matériau dur de type ciment-colle (beige) Absence d'amiante
