Rapport de repérage des matériaux et produits contenant de l'amiante avant démolition d'un immeuble bâti

Numéro de dossier : M9279336
Date d'intervention : 03/04/2024

13 Square de Lorient (13LDL0506)
77000 Melun

Descriptif des travaux :
Démolition du logement

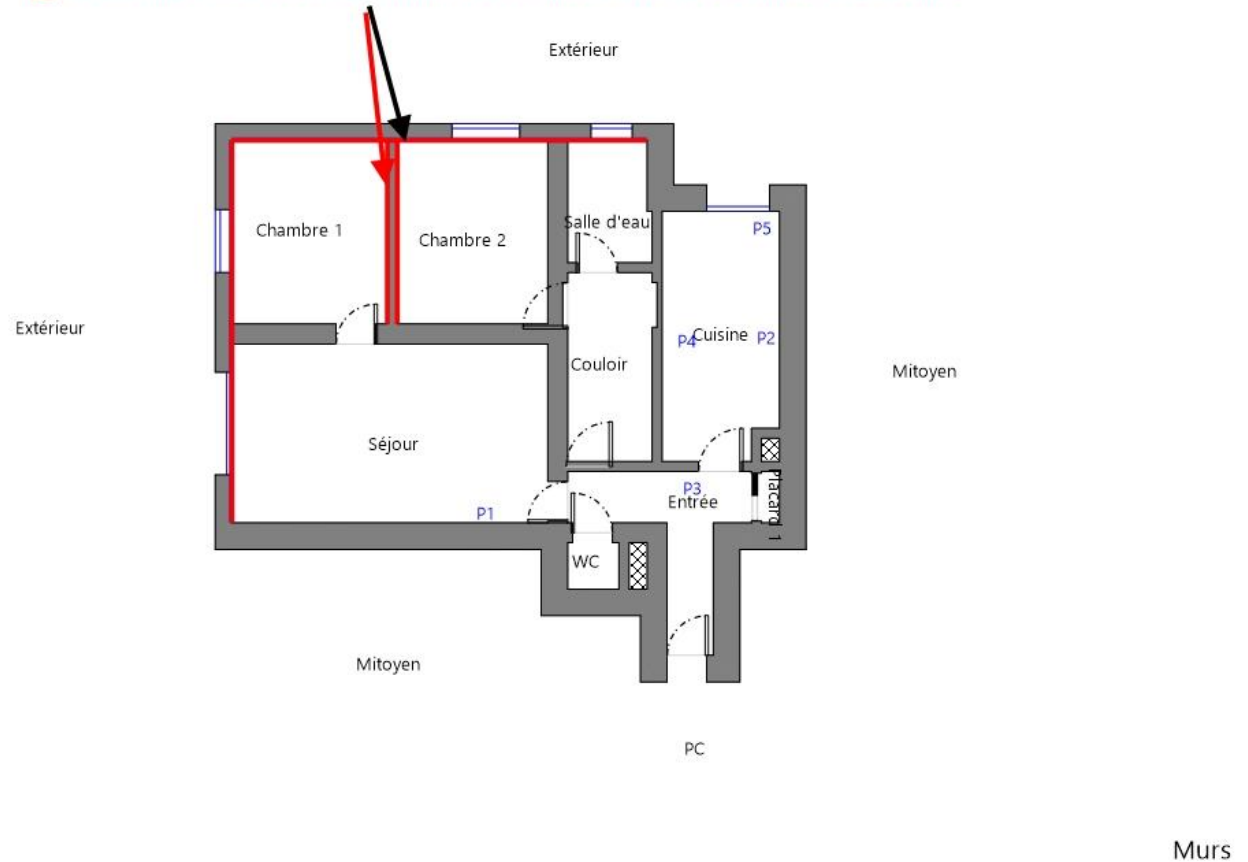
Planche de repérage des matériaux et produits amiantés
Affaire	M9279336
Opération	DUSSOLLE valentin
Site	13 Square de Lorient (13LDL0506)
	77000
	Melun
Date de réalisation	18/04/2024
Matériaux et produits contenant de l'amiante	
	Surface amianté
	Linéaire / paroi amianté (type 1)
	Linéaire / paroi amianté (type 2)
	Conduit amianté
Sondages destructifs / Prélèvements	
	Px Prélèvement Positif
	Px Prélèvement négatif
	S Sondage destructif
Types de murs	
	Mur Porteur
	Mur Cloison (type 1)
	Mur Cloison (type 2)
	Gaine technique
Eléments ou pièces non visités	
	Local non visitée
	Elément non visité

ZPSO003 Couche1: Peinture + Couche2: Enduit de jointoiment + Couche3: bande + Couche4: Plaques de plâtre

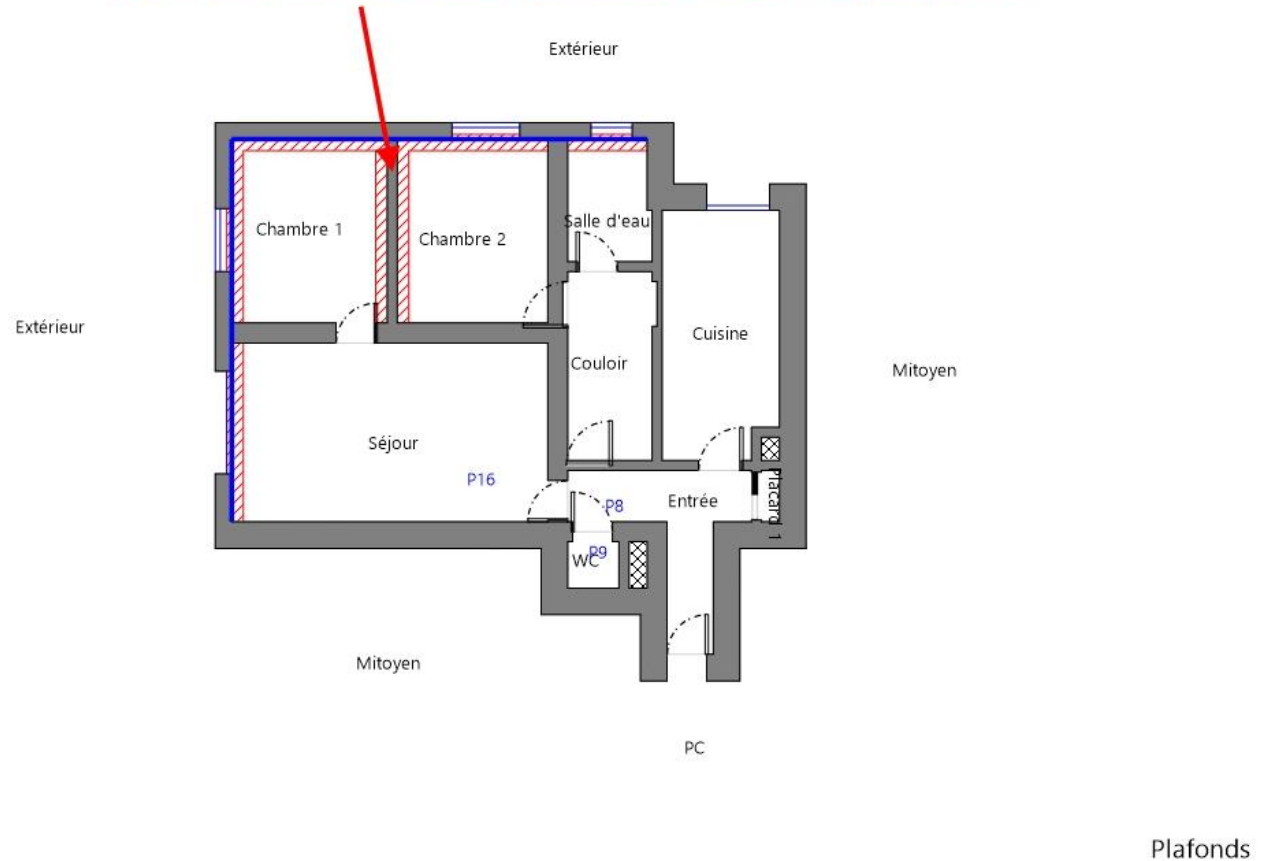
Planche de repérage des matériaux et produits amiantés
Affaire	M9279336
Opération	DUSSOLLE valentin
Site	13 Square de Lorient (13LDL0506)
	77000
	Melun
Date de réalisation	18/04/2024
Matériaux et produits contenant de l'amiante	
	Surface amianté
	Linéaire / paroi amianté (type 1)
	Linéaire / paroi amianté (type 2)
	Conduit amianté
Sondages destructifs / Prélèvements	
	Px Prélèvement Positif
	Px Prélèvement négatif
	S Sondage destructif
Types de murs	
	Mur Porteur
	Mur Cloison (type 1)
	Mur Cloison (type 2)
	Gaine technique
Eléments ou pièces non visités	
	Local non visitée
	Elément non visité

ZPSO003 Couche1: Peinture + Couche2: Enduit de jointoiement + Couche3: bande + Couche4: Plaques de plâtre

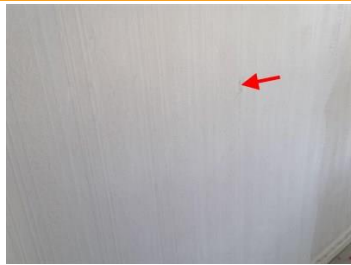
Séjour	3	Mur de refend	Oui 2ème étage - Séjour : Mur de refend	<p><u>Identifiant:</u> ZPSO001</p> <p><u>Echantillon:</u> M9279336/P001, réf. labo.: 24EK019344-001 M9279336/P002, réf. labo.: 24EK019344-002</p> <p><u>Description:</u> Peinture + enduits à base de plâtre</p> <p><u>Composant de la construction:</u> 3 - Parois verticales intérieures - Revêtements de murs, poteaux, cloisons, gaines, coffres</p> <p><u>Partie à sonder:</u> Peinture décorative (pailletées, gouttelettes, ...)</p> <p><u>Justificatif:</u> Après analyse en laboratoire</p>	<p><u>Analyse:</u> P001</p> <p><u>Partie analysée par le laboratoire:</u> - Phase 2 Matériau de type peinture (blanc) ; matériau fibreux de type papier peint (beige) ; matériau de type système d'enduit peinture (beige)</p> <p>Absence d'amiante</p>

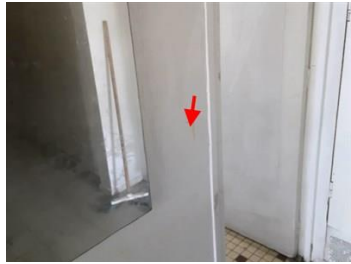
Localisation	n° de sondage	Zone	Prélèvement effectué / Sondage et extension	Echantillon	Analyse	Photo
Entrée	1	Cloison	Oui 2ème étage - Entrée : Cloison	<p><u>Identifiant:</u> ZPSO002</p> <p><u>Echantillon:</u> M9279336/P003, réf. labo.: 24EK019344-003 M9279336/P004, réf. labo.: 24EK019344-004</p> <p><u>Description:</u> Peinture + enduits à base de plâtre</p> <p><u>Composant de la construction:</u> 3 - Parois verticales intérieures - Revêtements de murs, poteaux, cloisons, gaines, coffres</p> <p><u>Partie à sonder:</u> Peinture décorative (pailletées, gouttelettes, ...)</p> <p><u>Justificatif:</u> Après analyse en laboratoire</p>	<p><u>Analyse:</u> P003</p> <p><u>Partie analysée par le laboratoire:</u> - Phase 1 Matériau de type peinture (blanc) ; matériau souple fibreux de type papier, carton (beige) ; matériau de type système d'enduit peinture (beige) ; matériau dur de type mortier, béton, chape (gris)</p> <p>Absence d'amiante</p> <p>- Phase 2 Matériau souple fibreux de type papier, carton (beige)</p> <p>Absence d'amiante</p>

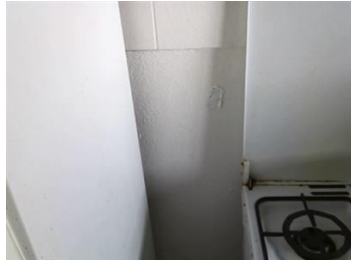
Cuisine	6	Cloison	Oui 2ème étage - Cuisine : Cloison	<p><u>Identifiant:</u> ZPSO002 <u>Echantillon:</u> M9279336/P003, réf. labo.: 24EK019344-003 M9279336/P004, réf. labo.: 24EK019344-004 <u>Description:</u> Peinture + enduits à base de plâtre <u>Composant de la construction:</u> 3 - Parois verticales intérieures - Revêtements de murs, poteaux, cloisons, gaines, coffres <u>Partie à sonder:</u> Peinture décorative (pailletées, gouttelettes, ...) <u>Justificatif:</u> Après analyse en laboratoire</p>	<p><u>Analyse:</u> P004 <u>Partie analysée par le laboratoire:</u> - Phase 1 Matériau de type système d'enduit peinture (blanc) ; matériau dur de type mortier, béton, chape (beige) Absence d'amiante - Phase 2 Matériau dur de type mortier, béton, chape (beige) Absence d'amiante</p>

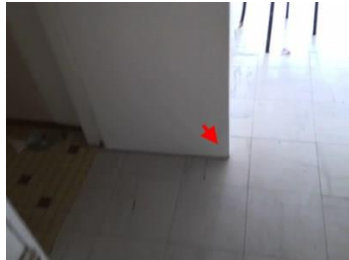
Séjour	3	Boiseries	Oui 2ème étage - Séjour : Boiseries	<p><u>Identifiant:</u> ZPSO009 <u>Réf. échantillon:</u> M9279336/P014 <u>Réf. laboratoire:</u> 24EK019344-014 <u>Description:</u> Peinture décorative (pailletées, gouttelettes, ...) <u>Composant de la construction:</u> 3 - Parois verticales intérieures - Revêtements de murs, poteaux, cloisons, gaines, coffres <u>Partie à sonder:</u> Peinture décorative (pailletées, gouttelettes, ...) <u>Justificatif:</u> Après analyse en laboratoire</p>	<p><u>Analyse:</u> P014 <u>Partie analysée par le laboratoire:</u> - Phase 1 Matériau de type système d'enduit peinture (blanc) ; matériau souple fibreux de type papier, carton (beige) Absence d'amiante - Phase 2 Matériau souple fibreux de type papier, carton (beige) Absence d'amiante</p>

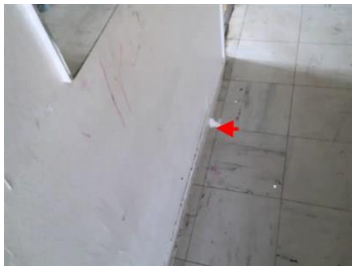
Entrée	1	Sol	Oui 2ème étage - Entrée : Sol	<p><u>Identifiant:</u> ZPSO007 <u>Echantillon:</u> M9279336/P010, réf. labo.: 24EK019344-010 M9279336/P011, réf. labo.: 24EK019344-011 <u>Description:</u> Couche1: Dalle de sol + Couche2: Colle bitumineuse + Couche3: Ragréage <u>Composant de la construction:</u> 5 - Planchers et planchers techniques - Revêtements de sols <u>Partie à sonder:</u> Couche1: Dalle de sol + Couche2: Colle bitumineuse + Couche3: Ragréage <u>Quantité estimée:</u> 50 m2 <u>Justificatif:</u> Après analyse en laboratoire</p>	<p><u>Analyse:</u> P010 <u>Partie analysée par le laboratoire:</u> - Phase 1 Matériau semi-dur de type dalle de sol (gris) Présence d'amiante - Phase 2 Matériau de type colle bitumineux (noir) ; matériau de type peinture (beige) ; matériau dur de type mortier, béton, chape (gris) Présence d'amiante</p>

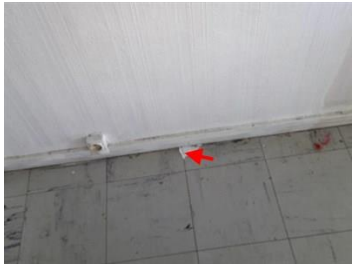
Séjour	2	Sol	Oui 2ème étage - Séjour : Sol	<p><u>Identifiant:</u> ZPSO007 <u>Echantillon:</u> M9279336/P010, réf. labo.: 24EK019344-010 M9279336/P011, réf. labo.: 24EK019344-011 <u>Description:</u> Couche1: Dalle de sol + Couche2: Colle bitumineuse + Couche3: Ragréage <u>Composant de la construction:</u> 5 - Planchers et planchers techniques - Revêtements de sols <u>Partie à sonder:</u> Couche1: Dalle de sol + Couche2: Colle bitumineuse + Couche3: Ragréage <u>Justificatif:</u> Après analyse en laboratoire</p>	<p><u>Analyse:</u> P011 <u>Partie analysée par le laboratoire:</u> - Phase 1 Matériau semi-dur de type dalle de sol (gris) Présence d'amiante - Phase 2 Matériau de type colle bitumineux (noir) ; matériau semi-dur de type ragréage (gris) Présence d'amiante</p>

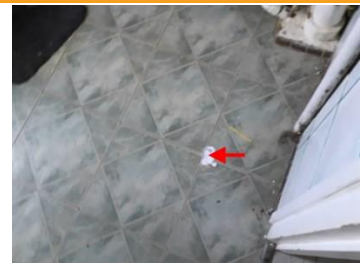
Localisation	n° de sondage	Zone	Prélèvement effectué / Sondage et extension	Echantillon	Analyse	Photo
WC	1	Sol	Sondage et extension de la ZPSO du ou des échantillon(s) : P012, P013	<p><u>Identifiant:</u> ZPSO008</p> <p><u>Echantillon:</u> M9279336/P012, réf. labo.: 24EK019344-012 M9279336/P013, réf. labo.: 24EK019344-013</p> <p><u>Description:</u> Couche1: Colle de carrelage + Couche2: Joint de carrelage + Couche3: Ragréage</p> <p><u>Composant de la construction:</u> 5 - Planchers et planchers techniques - Revêtements de sols</p> <p><u>Partie à sonder:</u> Couche1: Colle de carrelage + Couche2: Joint de carrelage + Couche3: Ragréage</p> <p><u>Justificatif:</u> Après analyse en laboratoire</p>	<p><u>Analyse:</u> P012, P013</p>	Idem photo : P013; P012
Salle de bains	2	Sol	Oui 2ème étage - Salle d'eau : Sol	<p><u>Identifiant:</u> ZPSO008</p> <p><u>Echantillon:</u> M9279336/P012, réf. labo.: 24EK019344-012 M9279336/P013, réf. labo.: 24EK019344-013</p> <p><u>Description:</u> Couche1: Colle de carrelage + Couche2: Joint de carrelage + Couche3: Ragréage</p> <p><u>Composant de la construction:</u> 5 - Planchers et planchers techniques - Revêtements de sols</p> <p><u>Partie à sonder:</u> Couche1: Colle de carrelage + Couche2: Joint de carrelage + Couche3: Ragréage</p> <p><u>Justificatif:</u> Après analyse en laboratoire</p>	<p><u>Analyse:</u> P013</p> <p><u>Partie analysée par le laboratoire:</u> - Phase 1 Matériau souple de type revêtement de sol (vert) Absence d'amiante - Phase 2 Matériau de type colle (jaune) ; matériau dur de type carrelage, faïence (beige) ; matériau dur de type mortier, béton, chape (gris) Absence d'amiante</p>

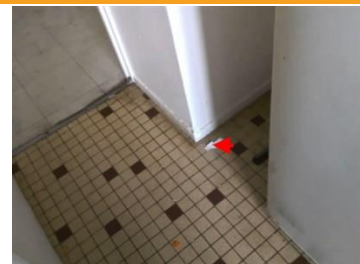
Cuisine	3	Sol	Oui 2ème étage - Cuisine : Sol	<p><u>Identifiant:</u> ZPSO008</p> <p><u>Echantillon:</u> M9279336/P012, réf. labo.: 24EK019344-012 M9279336/P013, réf. labo.: 24EK019344-013</p> <p><u>Description:</u> Couche1: Colle de carrelage + Couche2: Joint de carrelage + Couche3: Ragréage</p> <p><u>Composant de la construction:</u> 5 - Planchers et planchers techniques - Revêtements de sols</p> <p><u>Partie à sonder:</u> Couche1: Colle de carrelage + Couche2: Joint de carrelage + Couche3: Ragréage</p> <p><u>Justificatif:</u> Après analyse en laboratoire</p>	<p><u>Analyse:</u> P012</p> <p><u>Partie analysée par le laboratoire:</u> - Matériau dur de type carrelage, faïence (beige) ; matériau dur de type joint ciment (gris) ; matériau dur de type mortier, béton, chape (gris) ; Absence d'amiante</p>

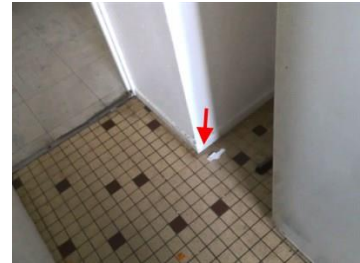
Cuisine	3	Plinthes en carrelage	Oui 2ème étage - Cuisine : Plinthes en carrelage	<p><u>Identifiant:</u> ZPSO010 <u>Réf. échantillon:</u> M9279336/P015 <u>Réf. laboratoire:</u> 24EK019344-015 <u>Description:</u> Couche1: Colle de carrelage + Couche2: Joint de carrelage <u>Composant de la construction:</u> 5 - Planchers et planchers techniques - Revêtements de sols <u>Partie à sonder:</u> Couche1: Colle de carrelage + Couche2: Joint de carrelage <u>Justificatif:</u> Après analyse en laboratoire</p>	<p><u>Analyse:</u> P015 <u>Partie analysée par le laboratoire:</u> - Matériau de type peinture (blanc) ; matériau dur de type carrelage, faïence (marron) ; matériau de type système d'enduit peinture (blanc) ; matériau dur (gris) : Absence d'amiante</p>
