Rapport de Repérage des matériaux et produits contenant de l'amiante avant réalisation de travaux dans un immeuble bâti

Numéro de dossier : MA2309152537
Rapport édité le : 21/09/2023

12 Cité Danton
77480 Bray-sur-Seine
Etage 1; Porte 1

Lot numéro 19LAL0101,

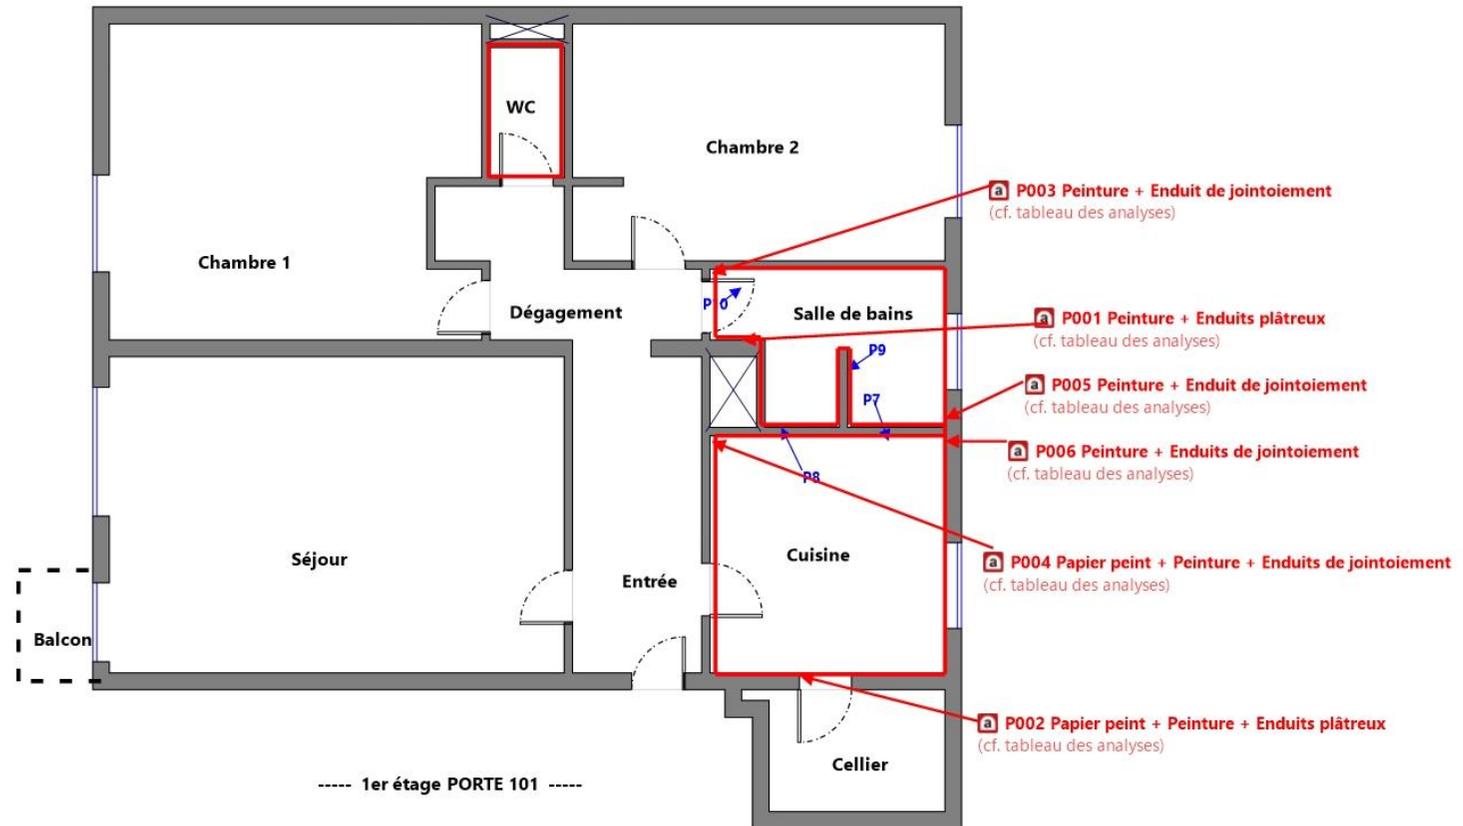
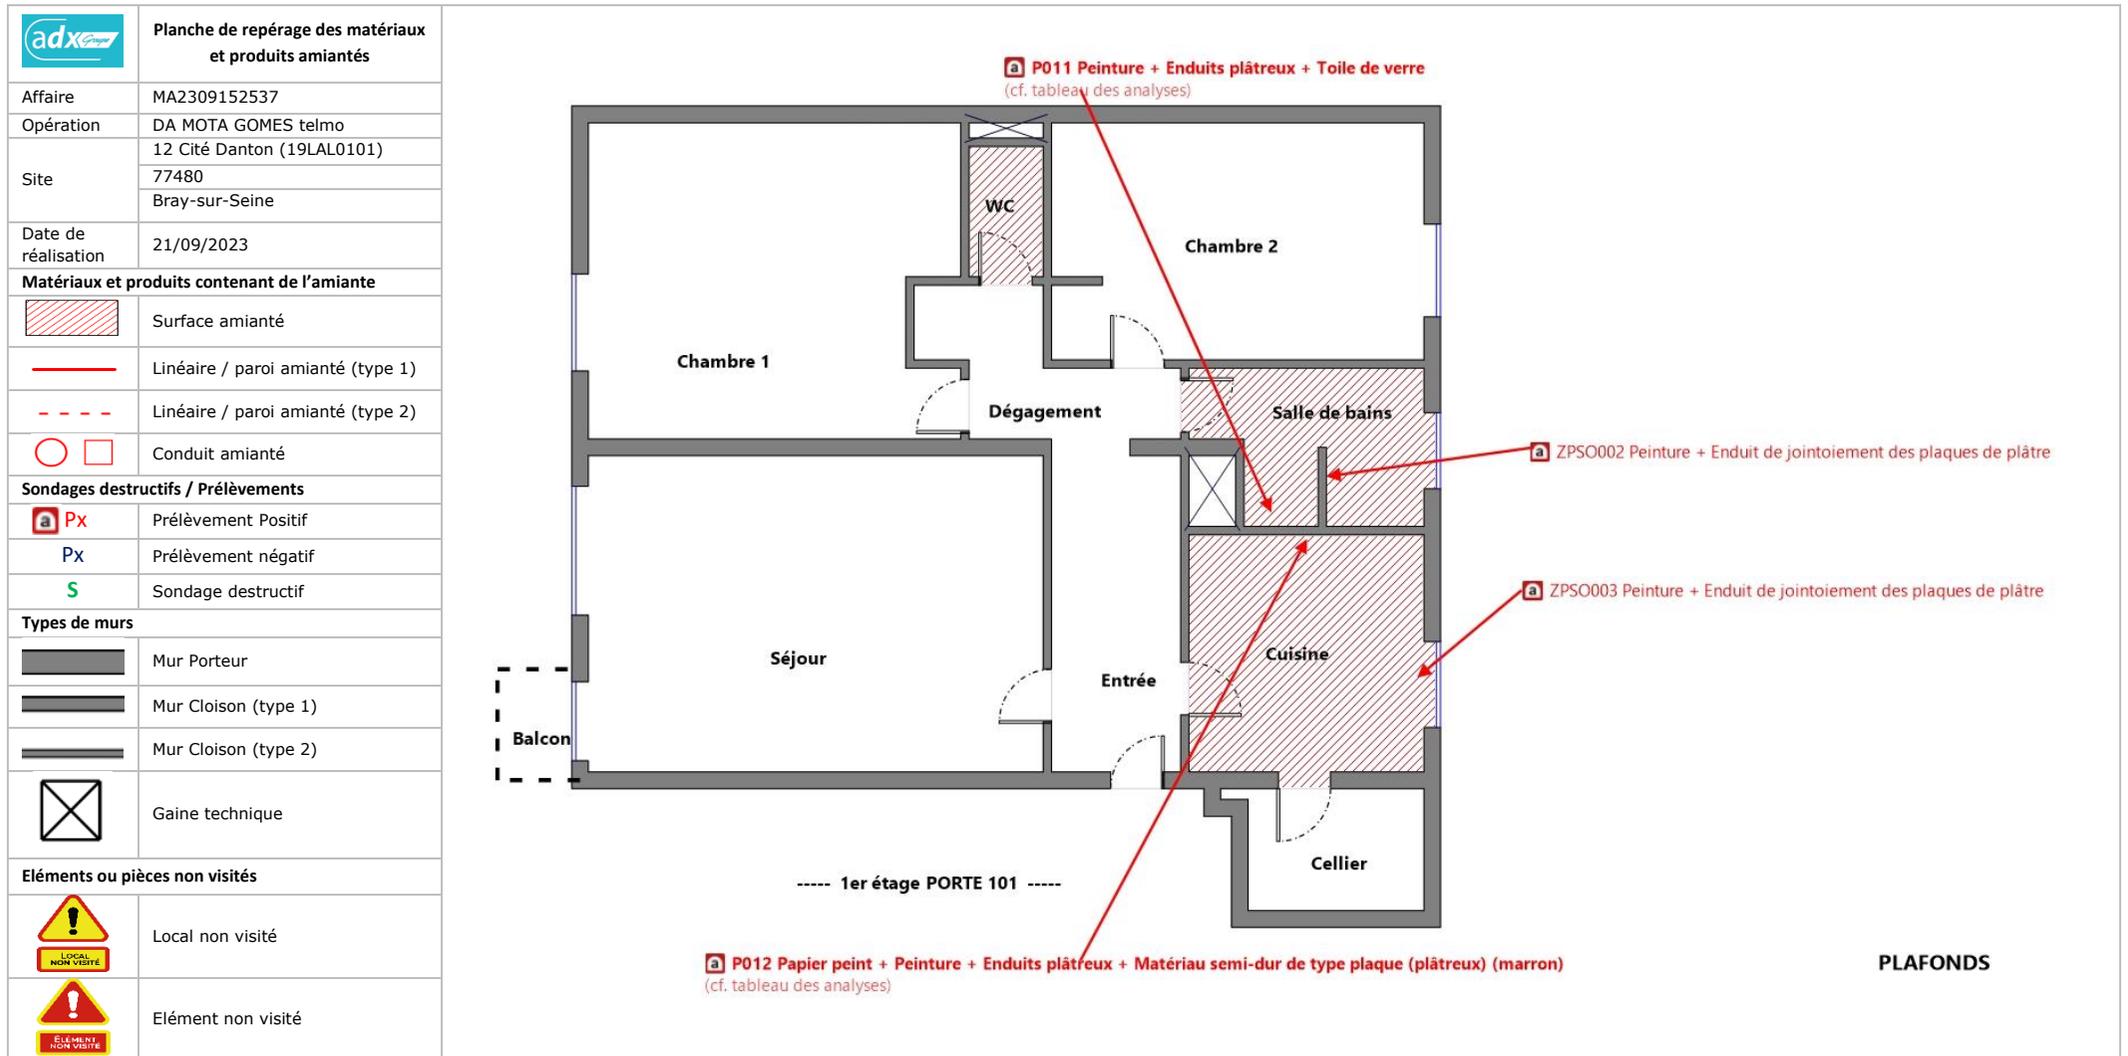
PAROIS VERTICALES

ZPSO	Niveau	Localisation	Zone	Description du prélèvement réalisé	Surface indicative
ZPSO001	1er étage PORTE 101	Salle de bains; Cuisine	Mur de refend	<p>Analyse : P001</p> <ul style="list-style-type: none"> - Phase 1 Matériau de type système d'enduit peinture (bleu) ; matériau souple fibreux de type papier, carton (blanc) ; matériau semi-dur de type enduit (blanc) (Présence d'amiante) - Phase 2 Matériau souple fibreux de type papier, carton (blanc) (Absence d'amiante) - Phase 3 Matériau semi-dur de type plaque (plâtreux) (marron) (Absence d'amiante) <p>Analyse : P002</p> <ul style="list-style-type: none"> - Phase 2 Matériau fibreux de type papier peint (blanc) ; matériau de type système d'enduit peinture (beige) ; matériau souple fibreux de type papier, carton (beige) ; matériau semi-dur de type enduit (blanc) ; matériau souple fibreux de type papier, carton (blanc) ; matériau semi-dur de type plaque (plâtreux) (marron) (Présence d'amiante) - Phase 3 Matériau souple fibreux de type papier, carton (beige) (Absence d'amiante) - Phase 4 Matériau souple fibreux de type papier, carton (blanc) (Absence d'amiante) 	7m2

ZPSO	Niveau	Localisation	Zone	Description du prélèvement réalisé	Surface indicative
ZPSO007	1er étage PORTE 101	WC; Salle de bains; Cuisine	Plafond	<p><u>Analyse : P011</u> - Phase 2 Matériau de type système d'enduit peinture (bleu) ; matériau de type maillage de fibres et liant (blanc) ; matériau semi-dur de type enduit (beige) ; matériau semi-dur de type plâtre (blanc) (Présence d'amiante)</p> <p>- Phase 3 Matériau semi-dur de type plâtre (blanc) (Absence d'amiante)</p> <p><u>Analyse : P012</u> - Phase 2 Matériau fibreux de type papier peint (blanc) ; matériau de type système d'enduit peinture (brillant) (beige) ; matériau semi-dur de type plaque (plâtreux) (marron) (Présence d'amiante)</p>	18m2
ZPSO008	1er étage PORTE 101	Cuisine	Sol	<p><u>Analyse : P013</u> - Phase 1 Matériau semi-dur de type dalle de sol (gris) (Présence d'amiante)</p> <p>- Phase 2 Matériau de type colle bitumineux (noir) ; matériau semi-dur de type ragréage (gris) (Présence d'amiante)</p>	10m2

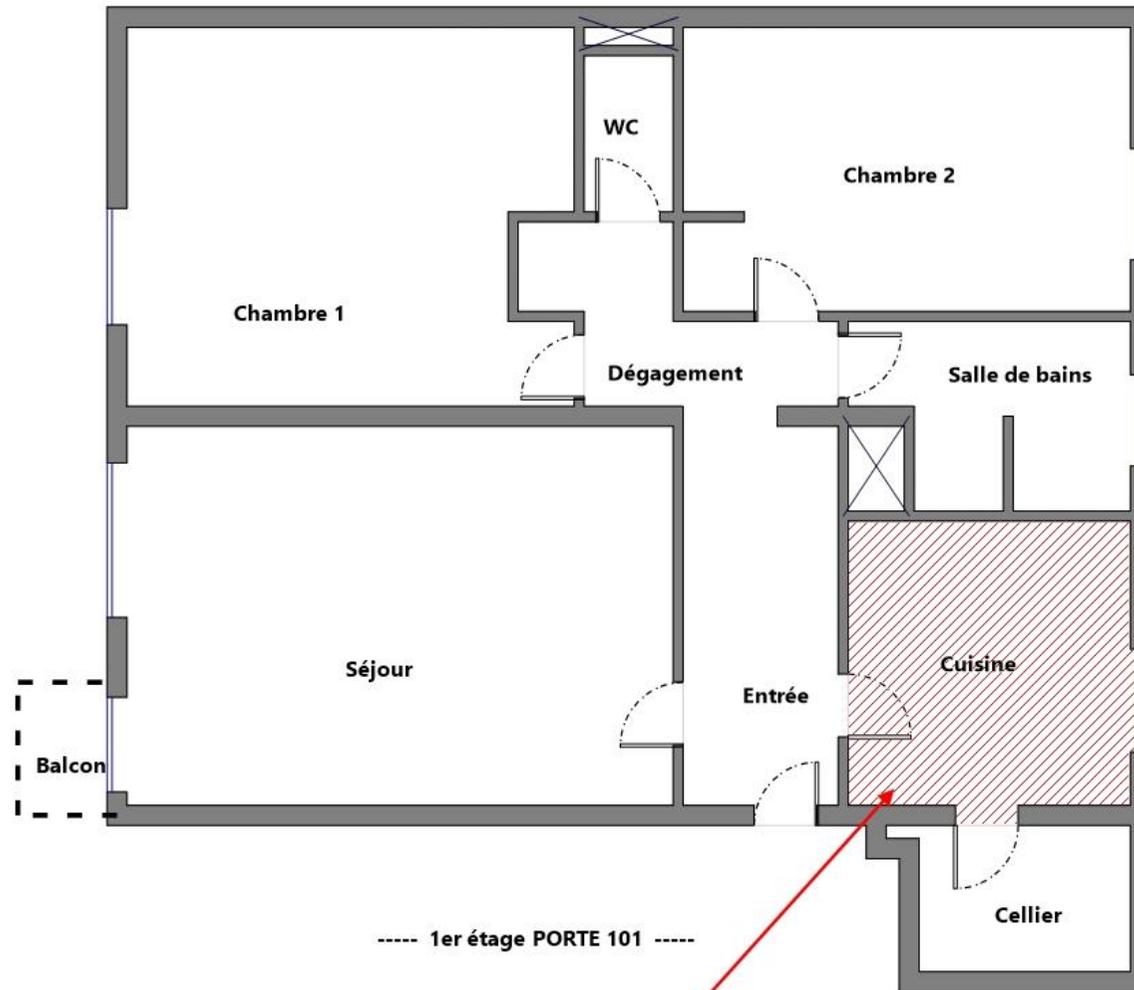
SOLS

a P013 Dalle de sol + Colle bitumineuse + Ragréage gris
(cf. tableau des analyses)

P013	<u>Identifiant:</u> ZPSO008 <u>Description:</u> Couche1: Dalle de sol + Couche2: Colle bitumineuse + Couche3: Ragréage	- Phase 1 Matériau semi-dur de type dalle de sol (gris) Présence d'amiante - Phase 2 Matériau de type colle bitumineux (noir) ; matériau semi-dur de type ragréage (gris) Présence d'amiante	Présence d'amiante
