Rapport de Repérage des matériaux et produits contenant de l'amiante avant réalisation de travaux dans un immeuble bâti

Numéro de dossier : MA2401000967
Rapport édité le : 21/01/2024

1 Square Beauregard (20LAB0204)
77140 Nemours
Bat. 1; Etage 2; Porte 204

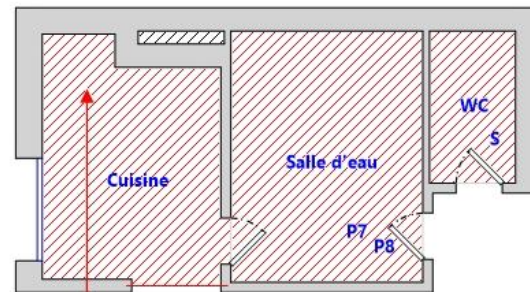
2ème Etage Sol Porte204

ZPSO	Niveau	Localisation	Zone	Description du prélèvement réalisé	Surface indicative
ZPSO004	2ème étage Porte204	Cuisine; Salle d'eau; WC	Sol	<p>Analyse : P006</p> <ul style="list-style-type: none"> - Phase 2 Matériau souple de type revêtement de sol (fibreuse) (beige) (Absence d'amiante) - Phase 3 Matériau souple de type revêtement de sol (fibreuse) (bleu) (Absence d'amiante) - Phase 5 Matériau souple de type dalle de sol (beige) (Absence d'amiante) - Phase 6 Matériau de type colle (jaune) matériau de type colle (jaune) ; matériau de type colle (fibreuse) (bitumineux) (noir) ; matériau semi-dur de type ragréage (rose) (Présence d'amiante) <p>Analyse : P007</p> <ul style="list-style-type: none"> - Phase 2 Matériau souple de type revêtement de sol (fibreuse) (bleu) (Absence d'amiante) - Phase 3 Matériau de type colle (jaune) ; matériau semi-dur de type ragréage (rose) (Absence d'amiante) 	6m2

P006 Colle non bitumineuse + Ragréage
(cf. tableau des analyses)

Dans le cas où des matériaux contenant de l'amiante ont été repérés, il convient s'il a lieu de confier le désamiantage à une entreprise certifiée. Le repérage est conforme à la réglementation dans le cadre de cette mission. Toutefois, il n'est jamais possible d'être parfaitement exhaustif, dans la mesure où un sondage n'est représentatif qu'à l'endroit précis du support investigué. Il convient donc de rester toujours très vigilant lors des travaux quant à l'éventuelle mise à jour de matériaux suspects ce qui nécessitera un repérage complémentaire.
