Rapport de Repérage des matériaux et produits contenant de l'amiante avant réalisation de travaux dans un immeuble bâti

Numéro de dossier : MA2308142220
Rapport édité le : 31/08/2023

28 Square Beauregard (20LAG0401)
77140 Nemours
Bat. N/A; Etage 4 ème étage; Porte

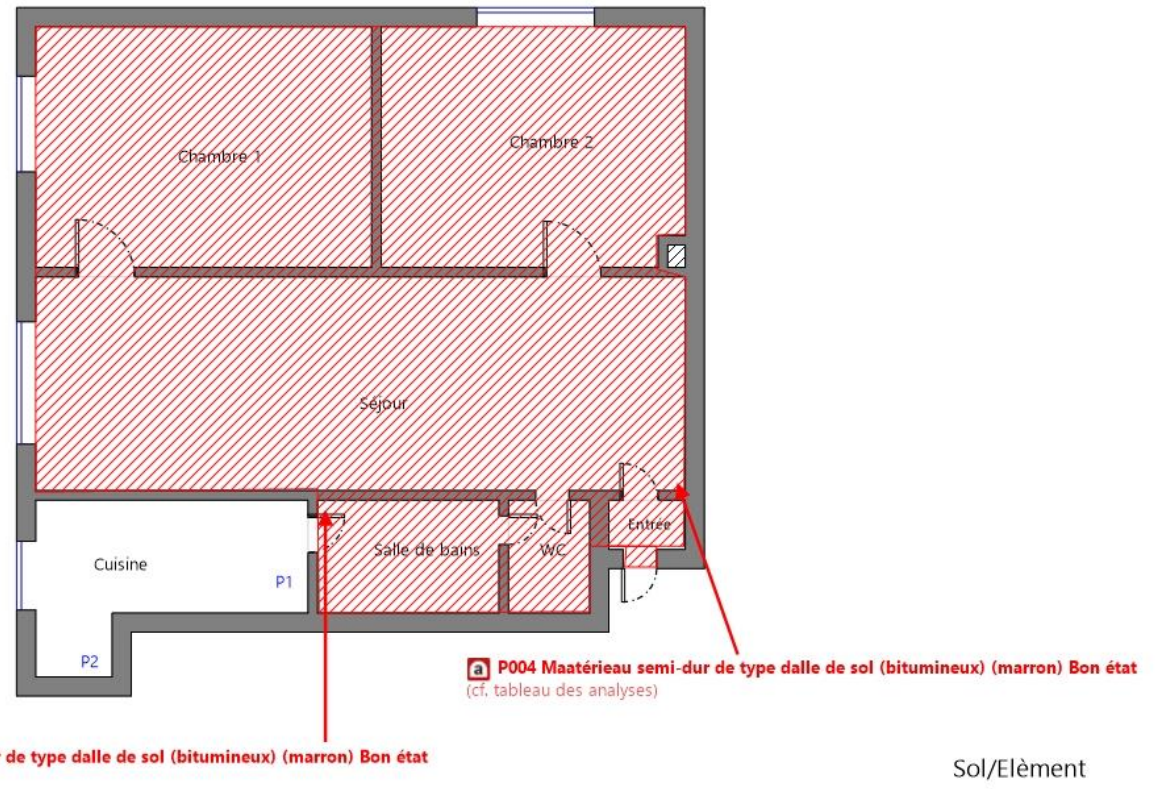
ZPSO	Niveau	Localisation	Zone	Description du prélèvement réalisé	Surface indicative
ZPSO003	4ème étage 28	Entrée; Séjour; Chambre 1; Chambre 2; Salle de bains; WC	Sol	<p><u>Analyse : P003</u></p> <ul style="list-style-type: none"> - Phase 1 Matériau souple de type revêtement de sol (beige) (Absence d'amiante) - Phase 2 Matériau de type colle (jaune) ; matériau de type système d'enduit peinture (blanc) ; matériau semi-dur de type ragréage (rose) ; matériau semi-dur de type dalle de sol (bitumineux) (marron) en traces (Présence d'amiante) - Phase 3 Matériau semi-dur de type dalle de sol (bitumineux) (marron) (Présence d'amiante) <p><u>Analyse : P004</u></p> <ul style="list-style-type: none"> - Phase 1 Matériau souple de type revêtement de sol (beige) (Absence d'amiante) - Phase 2 Matériau de type colle (jaune) ; matériau de type peinture (beige) ; matériau semi-dur de type ragréage (rose) (Absence d'amiante) - Phase 3 Matériau semi-dur de type dalle de sol (bitumineux) (marron) ; matériau de type colle (jaune) (Présence d'amiante) 	59m²

Dans le cas où des matériaux contenant de l'amiante ont été repérés, il convient s'il a lieu de confier le désamiantage à une entreprise certifiée. Le repérage est conforme à la réglementation dans le cadre de cette mission. Toutefois, il n'est jamais possible d'être parfaitement exhaustif, dans la mesure où un sondage n'est représentatif qu'à l'endroit précis du support investigué. Il convient donc de rester toujours très vigilant lors des travaux quant à l'éventuelle mise à jour de matériaux suspects ce qui nécessitera un repérage complémentaire.
