Rapport de repérage des matériaux et produits contenant de l'amiante avant réalisation de travaux dans un immeuble bâti

Numéro de dossier : MA2203026855
Date d'édition: 04/04/2022

20LAH0102
30 SQUARE BEAUREGARD (20LAH0102)
77140 NEMOURS

Lot numéro 20LAH0102,

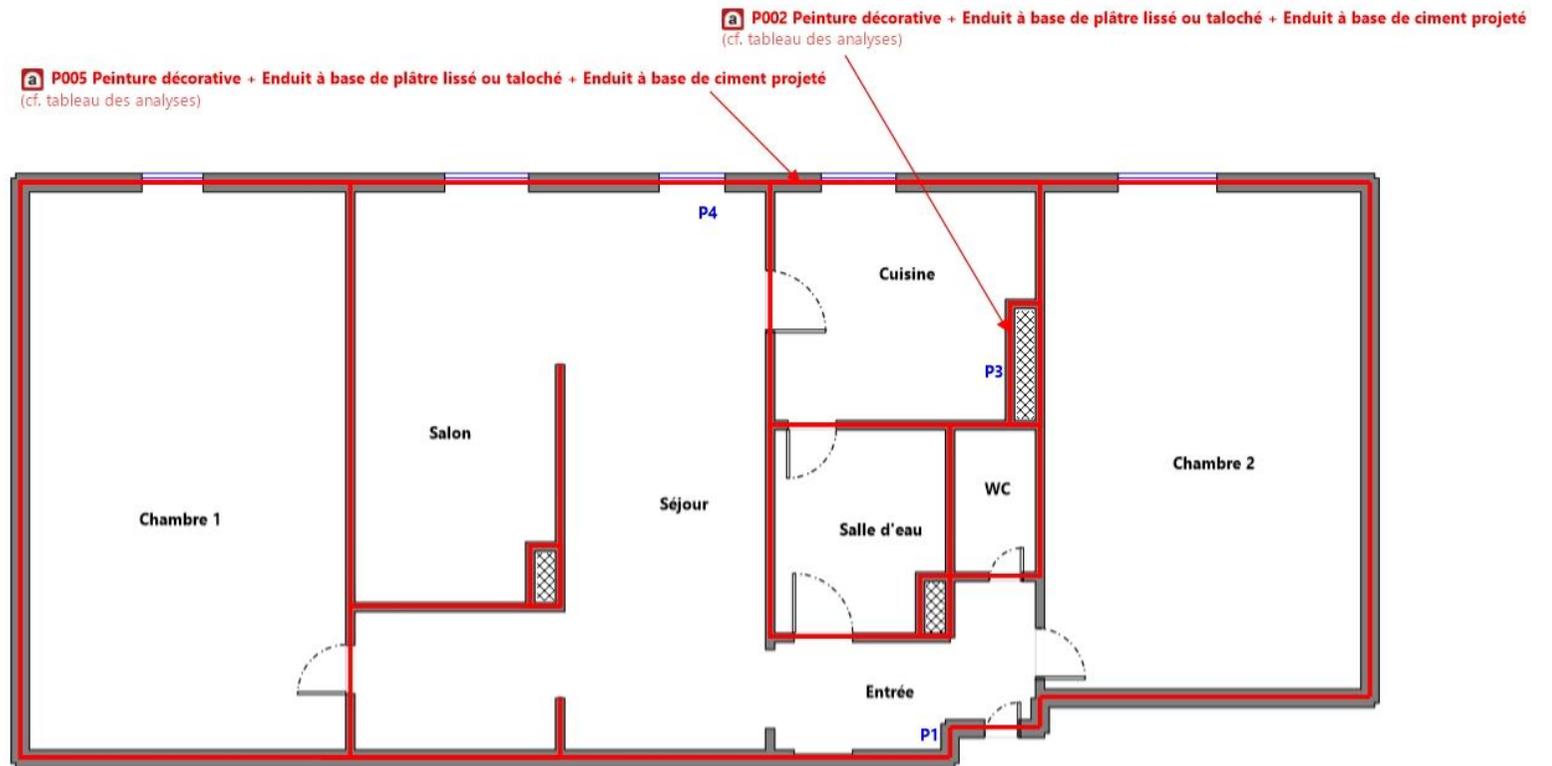
ZPSO	Niveau	Localisation	Zone	Description du prélèvement réalisé	Surface indicative
ZPSO001	1er étage Porte 2	Entrée; Cuisine; Salle d'eau; WC	Mur de refend	<p>Analyse : P001 - Phase 2 Matériau de type peinture (blanc) ; matériau (fibreuse) (beige) ; matériau semi-dur de type ciment (gris) (Absence d'amiante)</p> <p>Analyse : P002 - Matériau de type peinture (blanc) ; matériau dur de type mortier, béton, chape (gris) (Présence d'amiante)</p>	45m2
ZPSO003	1er étage Porte 2	Séjour; Salon; Chambre 1; Cuisine; Chambre 2	Mur donnant sur extérieur	<p>Analyse : P004 - Matériau de type peinture (blanc) ; matériau semi-dur de type enduit (blanc) ; matériau semi-dur de type ciment (gris) (Absence d'amiante)</p> <p>Analyse : P005 - Matériau semi-dur de type enduit (gris) ; matériau de type peinture (vert) ; matériau de type peinture (beige) ; matériau semi-dur de type ciment (gris) (Présence d'amiante)</p>	52m2

Dans le cas où des matériaux contenant de l'amiante ont été repérés, il convient s'il a lieu de confier le désamiantage à une entreprise certifiée. Le repérage est conforme à la réglementation dans le cadre de cette mission. Toutefois, il n'est jamais possible d'être parfaitement exhaustif, dans la mesure où un sondage n'est représentatif qu'à l'endroit précis du support investigué. Il convient donc de rester toujours très vigilant lors des travaux quant à l'éventuelle mise à jour de matériaux suspects ce qui nécessitera un repérage complémentaire.

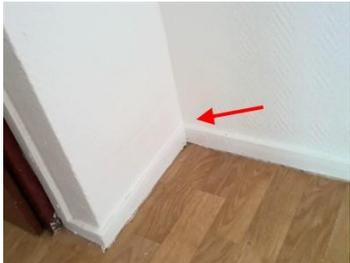
Localisation	n° de sondage	Zone	Prélèvement effectué / Sondage et extension	Echantillon	Analyse	Photo
Entrée	1	Mur de refend	Oui 1er étage Porte 2 - Entrée : Mur A	<u>Identifiant:</u> ZPSO001 <u>Echantillon:</u> MA2203026855/P001, réf. labo.: 22RI013176-001 MA2203026855/P002, réf. labo.: 22RI013176-002 <u>Description:</u> Couche1: Peinture décorative + Couche2: Enduit à base de plâtre lissé ou taloché + Couche3: Enduit à base de ciment projeté <u>Composant de la construction:</u> 3 - Parois verticales intérieures - Revêtements de murs, poteaux, cloisons, gaines, coffres + 3 - Parois verticales intérieures - Murs et cloisons maçonnés <u>Partie à sonder:</u> Couche1: Peinture décorative + Couche2: Enduit à base de plâtre lissé ou taloché + Couche3: Enduit à base de ciment projeté <u>Justificatif:</u> Après analyse en laboratoire	<u>Analyse:</u> P001 <u>Partie analysée par le laboratoire:</u> - Phase 2 Matériau de type peinture (blanc) ; matériau (fibreuse) (beige) ; matériau semi-dur de type ciment (gris) Absence d'amiante

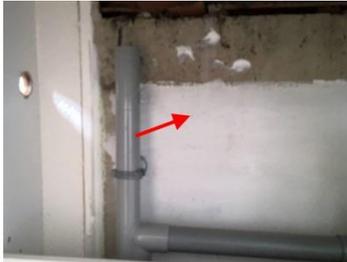
Cuisine	2	Mur de refend	Oui 1er étage Porte 2 - Cuisine : Mur F	<p><u>Identifiant:</u> ZPSO001</p> <p><u>Echantillon:</u> MA2203026855/P001, réf. labo.: 22RI013176-001 MA2203026855/P002, réf. labo.: 22RI013176-002</p> <p><u>Description:</u> Couche1: Peinture décorative + Couche2: Enduit à base de plâtre lissé ou taloché + Couche3: Enduit à base de ciment projeté</p> <p><u>Composant de la construction:</u> 3 - Pairs verticales intérieures - Revêtements de murs, poteaux, cloisons, gaines, coffres + 3 - Pairs verticales intérieures - Murs et cloisons maçonnés</p> <p><u>Partie à sonder:</u> Couche1: Peinture décorative + Couche2: Enduit à base de plâtre lissé ou taloché + Couche3: Enduit à base de ciment projeté</p> <p><u>Justificatif:</u> Après analyse en laboratoire</p>	<p><u>Analyse:</u> P002</p> <p><u>Partie analysée par le laboratoire:</u> - Matériau de type peinture (blanc) ; matériau dur de type mortier, béton, chape (gris) : Présence d'amiante</p>

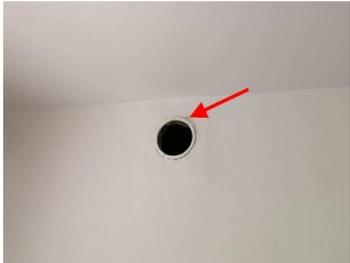
Localisation	n° de sondage	Zone	Prélèvement effectué / Sondage et extension	Echantillon	Analyse	Photo
Cuisine	1	Conduit de ventilation	Oui 1er étage Porte 2 - Cuisine : Conduit de ventilation	<p><u>Identifiant:</u> ZPSO002 <u>Réf. échantillon:</u> MA2203026855/P003 <u>Réf. laboratoire:</u> 22RI013176-003 <u>Description:</u> Couche1: Peinture décorative + Couche2: Enduit à base de plâtre lissé ou taloché + Couche3: Enduit à base de ciment projeté <u>Composant de la construction:</u> 3 - Parois verticales intérieures - Revêtements de murs, poteaux, cloisons, gaines, coffres + 3 - Parois verticales intérieures - Murs et cloisons maçonnés <u>Partie à sonder:</u> Couche1: Peinture décorative + Couche2: Enduit à base de plâtre lissé ou taloché + Couche3: Enduit à base de ciment projeté <u>Justificatif:</u> Après analyse en laboratoire</p>	<p><u>Analyse:</u> P003 <u>Partie analysée par le laboratoire:</u> - Phase 2 Matériau de type système d'enduit peinture (beige) ; matériau de type maillage de fibres et liant (blanc) ; matériau (beige) Absence d'amiante</p>

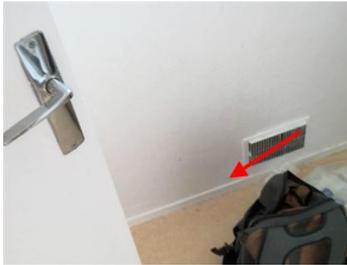
Chambre 1	3	Mur donnant sur extérieur	Sondage et extension de la ZPSO du ou des prélèvement(s) : P004, P005	<p><u>Identifiant:</u> ZPSO003</p> <p><u>Echantillon:</u> MA2203026855/P004, réf. labo.: 22RI013176-004 MA2203026855/P005, réf. labo.: 22RI013176-005</p> <p><u>Description:</u> Couche1: Peinture décorative + Couche2: Enduit à base de plâtre lissé ou taloché + Couche3: Enduit à base de ciment projeté</p> <p><u>Composant de la construction:</u> 3 - Pairs verticales intérieures - Revêtements de murs, poteaux, cloisons, gaines, coffres + 3 - Pairs verticales intérieures - Murs et cloisons maçonnés</p> <p><u>Partie à sonder:</u> Couche1: Peinture décorative + Couche2: Enduit à base de plâtre lissé ou taloché + Couche3: Enduit à base de ciment projeté</p> <p><u>Justificatif:</u> Après analyse en laboratoire</p>	<p><u>Analyse:</u> P004, P005</p>	Idem photo : P004; P005
Cuisine	4	Mur donnant sur extérieur	Oui 1er étage Porte 2 - Cuisine : Mur C	<p><u>Identifiant:</u> ZPSO003</p> <p><u>Echantillon:</u> MA2203026855/P004, réf. labo.: 22RI013176-004 MA2203026855/P005, réf. labo.: 22RI013176-005</p> <p><u>Description:</u> Couche1: Peinture décorative + Couche2: Enduit à base de plâtre lissé ou taloché + Couche3: Enduit à base de ciment projeté</p> <p><u>Composant de la construction:</u> 3 - Pairs verticales intérieures - Revêtements de murs, poteaux, cloisons, gaines, coffres + 3 - Pairs verticales intérieures - Murs et cloisons maçonnés</p> <p><u>Partie à sonder:</u> Couche1: Peinture décorative + Couche2: Enduit à base de plâtre lissé ou taloché + Couche3: Enduit à base de ciment projeté</p> <p><u>Justificatif:</u> Après analyse en laboratoire</p>	<p><u>Analyse:</u> P005</p> <p><u>Partie analysée par le laboratoire:</u> - Matériau semi-dur de type enduit (gris) ; matériau de type peinture (vert) ; matériau de type peinture (beige) ; matériau semi-dur de type ciment (gris) : Présence d'amiante</p>

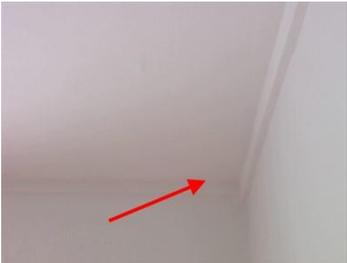
Localisation	n° de sondage	Zone	Prélèvement effectué / Sondage et extension	Echantillon	Analyse	Photo
Séjour	1	Plafond	Oui 1er étage Porte 2 - Séjour : Plafond	<u>Identifiant:</u> ZPSO004 <u>Echantillon:</u> MA2203026855/P006, réf. labo.: 22RI013176-006 MA2203026855/P007, réf. labo.: 22RI013176-007 <u>Description:</u> Couche1: Peinture décorative + Couche2: Enduit à base de plâtre lissé ou taloché + Couche3: Enduit à base de ciment lissé ou taloché <u>Composant de la construction:</u> 4 - Plafonds et faux plafonds - Plafonds <u>Partie à sonder:</u> Couche1: Peinture décorative + Couche2: Enduit à base de plâtre lissé ou taloché + Couche3: Enduit à base de ciment lissé ou taloché <u>Justificatif:</u> Après analyse en laboratoire	<u>Analyse:</u> P006 <u>Partie analysée par le laboratoire:</u> - Matériau de type peinture (blanc) ; matériau semi-dur de type enduit (blanc) ; matériau semi- dur (gris) : Absence d'amiante

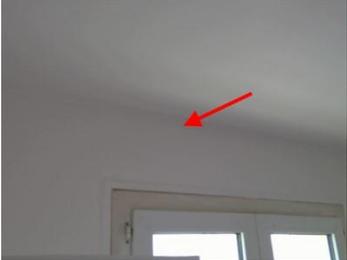
Cuisine	4	Plafond	Oui 1er étage Porte 2 - Cuisine : Plafond	<p><u>Identifiant:</u> ZPSO004 <u>Echantillon:</u> MA2203026855/P006, réf. labo.: 22RI013176-006 MA2203026855/P007, réf. labo.: 22RI013176-007 <u>Description:</u> Couche1: Peinture décorative + Couche2: Enduit à base de plâtre lissé ou taloché + Couche3: Enduit à base de ciment lissé ou taloché <u>Composant de la construction:</u> 4 - Plafonds et faux plafonds - Plafonds <u>Partie à sonder:</u> Couche1: Peinture décorative + Couche2: Enduit à base de plâtre lissé ou taloché + Couche3: Enduit à base de ciment lissé ou taloché <u>Justificatif:</u> Après analyse en laboratoire</p>	<p><u>Analyse:</u> P007 <u>Partie analysée par le laboratoire:</u> - Matériau de type système d'enduit peinture (blanc) ; matériau semi-dur (gris) : Absence d'amiante</p>

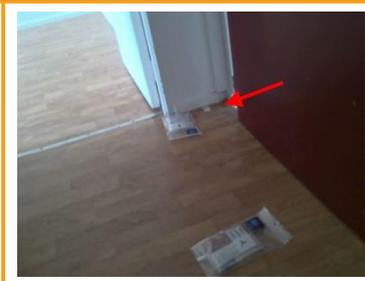
Entrée	1	Sol	Oui 1er étage Porte 2 - Entrée : Sol	<p><u>Identifiant:</u> ZPSO005 <u>Réf. échantillon:</u> MA2203026855/P008 <u>Réf. laboratoire:</u> 22RI013176-008 <u>Description:</u> Couche1: Colle non bitumineuse + Couche2: Revêtement de sol + Couche3: Colle non bitumineuse + Couche4: Ragréage <u>Composant de la construction:</u> 5 - Planchers et planchers techniques - Revêtements de sols <u>Partie à sonder:</u> Couche1: Colle non bitumineuse + Couche2: Revêtement de sol + Couche3: Colle non bitumineuse + Couche4: Ragréage <u>Justificatif:</u> Après analyse en laboratoire</p>	<p><u>Analyse:</u> P008 <u>Partie analysée par le laboratoire:</u> - Phase 1 Matériau souple de type revêtement de sol (beige) Absence d'amiante - Phase 2 Matériau de type peinture (beige) ; matériau de type peinture (blanc) ; matériau de type colle (jaune) ; matériau semi-dur (beige) ; matériau semi-dur de type ragréage (granulaire) (rose) Absence d'amiante</p>
