## Rapport de Repérage des matériaux et produits contenant de l'amiante avant réalisation de travaux dans un immeuble bâti

Numéro de dossier : MA2401000975  
Rapport édité le : 12/01/2024

31 SQUARE BEAUREGARD  
77140 NEMOURS  
Bat. 31; Etage 4; Porte 402

Lot numéro 20LAI0402,

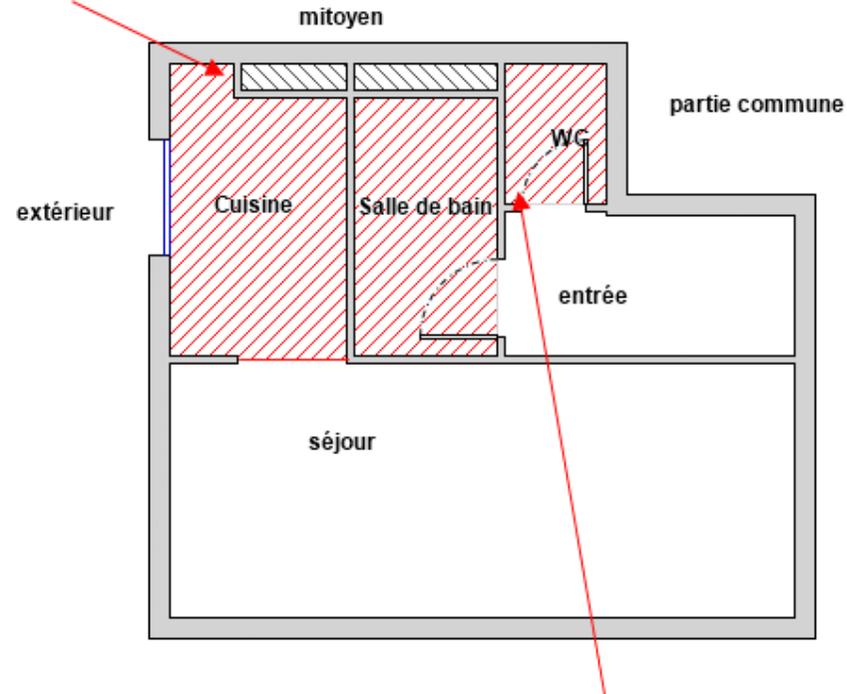
**4ème Etage Sol**

ZPSO	Niveau	Localisation	Zone	Description du prélèvement réalisé	Surface indicative
ZPSO001	4ème étage	WC; Salle de bain; Cuisine	Sol	<p><u>Analyse : P001</u></p> <ul style="list-style-type: none"> <li>- Phase 2 Matériau souple de type revêtement de sol (fibreux) (beige) (Absence d'amiante)</li> <li>- Phase 3 Matériau de type colle (jaune) ; matériau semi-dur (fibreux) (beige) ; matériau de type peinture (beige) ; matériau semi-dur (blanc) ; matériau dur de type mortier, béton, chape (beige) (Présence d'amiante)</li> </ul> <p><u>Analyse : P002</u></p> <ul style="list-style-type: none"> <li>- Phase 1 Matériau souple de type revêtement de sol (fibreux) (bleu) (Absence d'amiante)</li> <li>- Phase 2 Matériau (pulvérulent) (noir) en traces ; matériau de type colle (jaune) ; matériau de type peinture (beige) ; matériau de type colle (jaune) ; matériau dur de type mortier, béton, chape (gris) en traces ; matériau semi-dur (blanc) (Présence d'amiante)</li> </ul>	14m2

**a P001 colle non bitumineuse + atériau semi-dur (fibreux) (beige) + matériau semi-dur (blanc) + béton EP**  
(cf. tableau des analyses)

**a P002 Matériau (pulvérulent) (noir) + colle non bitumineuse + peinture + colle non bitumineuse + béton + matériau semi-dur (blanc) EP**  
(cf. tableau des analyses)

Dans le cas où des matériaux contenant de l'amiante ont été repérés, il convient s'il a lieu de confier le désamiantage à une entreprise certifiée. Le repérage est conforme à la réglementation dans le cadre de cette mission. Toutefois, il n'est jamais possible d'être parfaitement exhaustif, dans la mesure où un sondage n'est représentatif qu'à l'endroit précis du support investigué. Il convient donc de rester toujours très vigilant lors des travaux quant à l'éventuelle mise à jour de matériaux suspects ce qui nécessitera un repérage complémentaire.

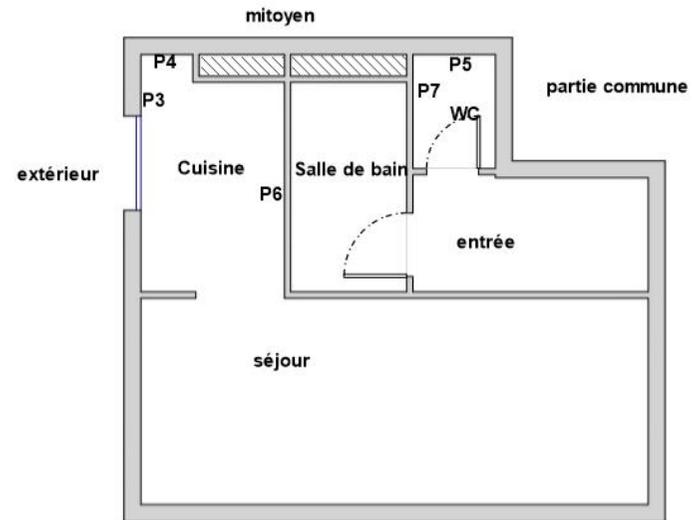
4ème Etage Mur

P003	<u>Identifiant:</u> ZPSO002 <u>Description:</u> Couche1: Peinture décorative + Couche2: Enduit à base de plâtre lissé ou taloché + Couche3: Enduit à base de ciment projeté	- Matériau de type maillage de fibres et liant (blanc) ; matériau de type système d'enduit peinture (beige) ; matériau semi-dur (granulaire) (beige) : Absence d'amiante	Absence d'amiante
P004	<u>Identifiant:</u> ZPSO003 <u>Description:</u> Couche1: Peinture décorative + Couche2: Enduit à base de plâtre lissé ou taloché + Couche3: Enduit à base de ciment projeté	- Phase 2 Matériau de type maillage de fibres et liant (blanc) ; matériau de type système d'enduit peinture (blanc) ; matériau semi-dur (granulaire) (beige) Absence d'amiante	Absence d'amiante
P005	<u>Identifiant:</u> ZPSO003 <u>Description:</u> Couche1: Peinture décorative + Couche2: Enduit à base de plâtre lissé ou taloché + Couche3: Enduit à base de ciment projeté	- Phase 2 Matériau de type maillage de fibres et liant (blanc) ; matériau de type système d'enduit peinture (beige) ; matériau semi-dur (granulaire) (beige) Absence d'amiante	Absence d'amiante

P006	<u>Identifiant:</u> ZPSO004 <u>Description:</u> Couche1: Peinture décorative + Couche2: Enduit à base de plâtre lissé ou taloché + Couche3: Enduit à base de ciment projeté	- Phase 2 Matériau de type maillage de fibres et liant (blanc) ; matériau de type système d'enduit peinture (beige) ; matériau semi-dur (granulaire) (beige) Absence d'amiante	Absence d'amiante
P007	<u>Identifiant:</u> ZPSO004 <u>Description:</u> Couche1: Peinture décorative + Couche2: Enduit à base de plâtre lissé ou taloché + Couche3: Enduit à base de ciment projeté	- Phase 2 Matériau de type maillage de fibres et liant (blanc) ; matériau de type système d'enduit peinture (beige) ; matériau semi-dur (granulaire) (beige) Absence d'amiante	Absence d'amiante
