Rapport de Repérage des matériaux et produits contenant de l'amiante avant réalisation de travaux dans un immeuble bâti

Numéro de dossier : MA2308142365
Rapport édité le : 13/09/2023

8 Square Beauregard (20LAL0404)
77140 Nemours
Bat. N/A, cage :AL; Etage 4 ème
étage; Porte 4

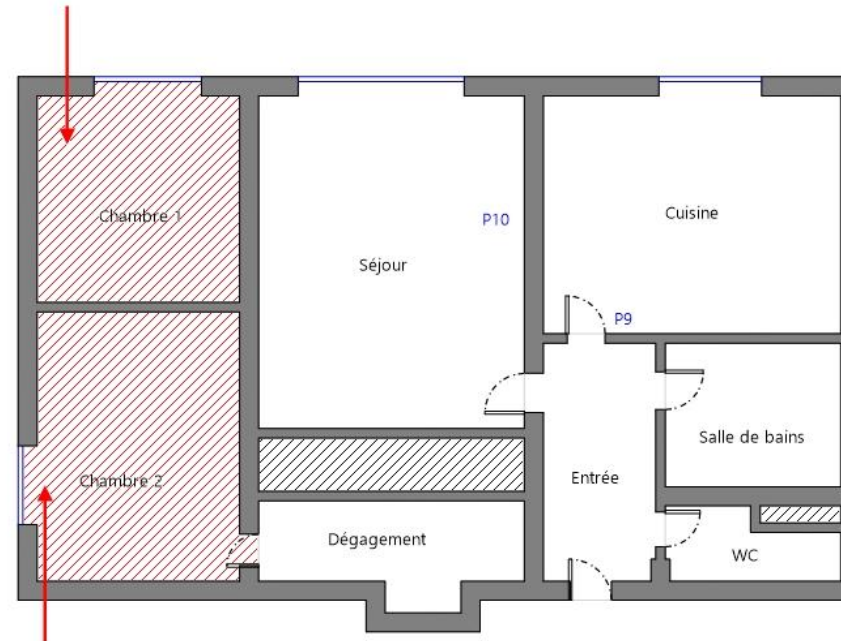
ZPSO	Niveau	Localisation	Zone	Description du prélèvement réalisé	Surface indicative
ZPSO004	4ème étage 8	Chambre 1; Chambre 2	Sol	<p><u>Analyse : P007</u></p> <ul style="list-style-type: none"> - Phase 1 Matériau souple de type revêtement de sol (beige) (Absence d'amiante) - Phase 2 Matériau semi-dur de type dalle de sol (beige) (Présence d'amiante) - Phase 3 Matériau de type colle (jaune) ; matériau de type colle bitumineux (noir) ; matériau de type peinture (beige) ; matériau semi-dur de type ragréage (gris) (Présence d'amiante) <p><u>Analyse : P008</u></p> <ul style="list-style-type: none"> - Phase 1 Matériau souple de type revêtement de sol (beige) (Absence d'amiante) - Phase 2 Matériau de type colle (jaune) ; matériau semi-dur de type ragréage (gris) ; matériau de type colle bitumineux (noir) (Présence d'amiante) 	17m²

a P007 Dalle de sol + Colle non bitumineuse + Colle bitumineuse + Ragrèage Bon état
(cf. tableau des analyses)

a P008 Colle non bitumineuse + Colle bitumineuse + Ragrèage Bon état
(cf. tableau des analyses)
