Rapport de Repérage des matériaux et produits contenant de l'amiante avant réalisation de travaux dans un immeuble bâti

Numéro de dossier : MA2311202119
Rapport édité le : 08/12/2023

15 SQUARE BEAUREGARD
77140 NEMOURS
Etage 4; Porte 1

Lot numéro 20LAS0401,

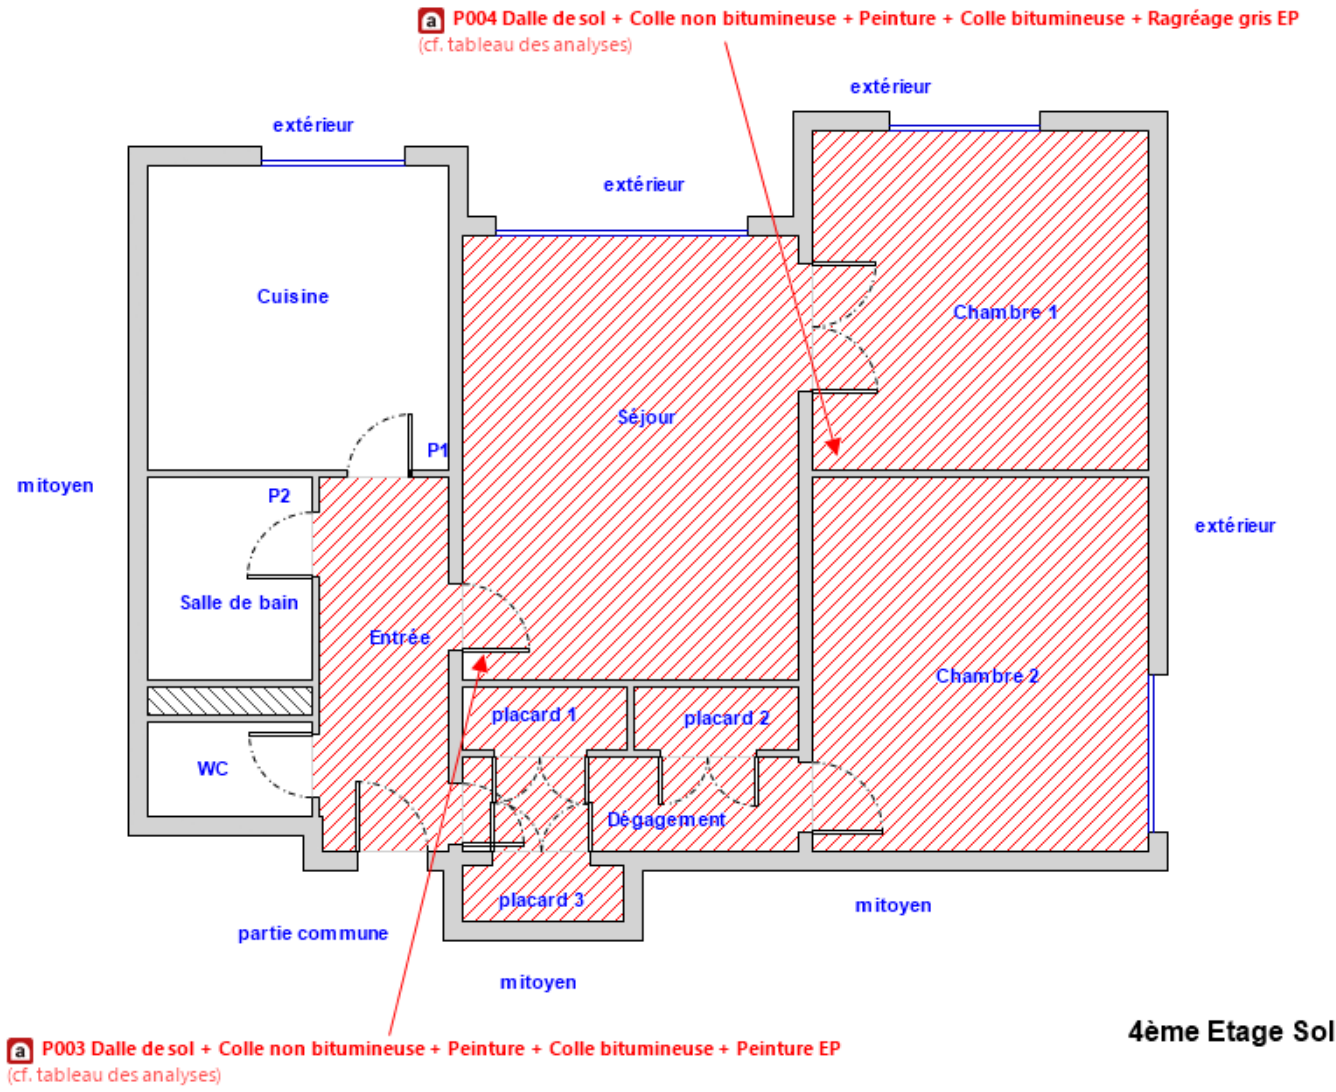
ZPSO	Niveau	Localisation	Zone	Description du prélèvement réalisé	Surface indicative
ZPSO002	4ème étage	Entrée; Séjour; Chambre 1; Dégageant; placard 1; placard 2; placard 3; Chambre 2	Sol	<p>Analyse : P003</p> <ul style="list-style-type: none"> - Phase 1 Matériau souple de type revêtement de sol (marron) (Absence d'amiante) - Phase 2 Matériau semi-dur de type dalle de sol (gris) (Présence d'amiante) - Phase 3 Matériau de type colle (jaune) ; matériau de type peinture (blanc) ; matériau de type colle bitumineux (noir) ; matériau de type peinture (beige) (Présence d'amiante) - Phase 4 Matériau dur de type mortier, béton, chape (gris) (Absence d'amiante) <p>Analyse : P004</p> <ul style="list-style-type: none"> - Phase 1 Matériau souple de type revêtement de sol (marron) (Absence d'amiante) - Phase 2 Matériau semi-dur de type dalle de sol (gris) (Présence d'amiante) - Phase 3 Matériau de type colle (jaune) ; matériau de type peinture (blanc) ; matériau de type colle bitumineux (noir) ; matériau semi-dur de type ragréage (gris) (Présence d'amiante) 	56m2

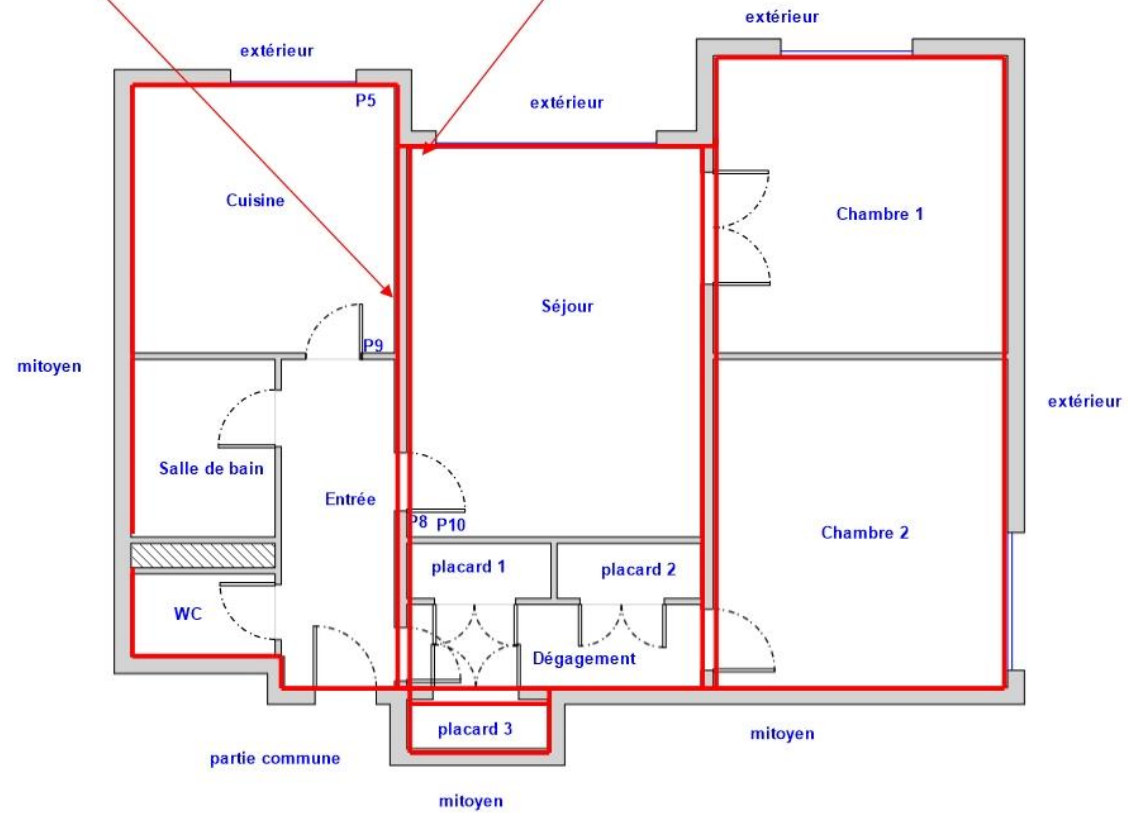
4ème Etage Mur

ZPSO003	4ème étage	Cuisine; Séjour; Chambre 1; Chambre 2	Mur donnant sur extérieur	<p>Analyse : P005</p> <ul style="list-style-type: none"> - Phase 2 Matériau de type maillage de fibres et liant (blanc) ; matériau de type système d'enduit peinture (blanc) ; matériau dur de type mortier, béton, chape (gris) (Absence d'amiante) - Phase 3 Matériau dur de type mortier, béton, chape (gris) (Absence d'amiante) <p>Analyse : P006</p> <ul style="list-style-type: none"> - Phase 2 Matériau de type maillage de fibres et liant (blanc) ; matériau fibreux de type papier peint (beige) ; matériau de type peinture (gris) ; matériau semi-dur de type enduit (blanc) ; matériau dur de type mortier, béton, chape (gris) (Présence d'amiante) - Phase 3 Matériau dur de type mortier, béton, chape (gris) (Absence d'amiante) 	62m2
ZPSO004	4ème étage	Entrée; WC; Salle de bain; Cuisine; Séjour; Chambre 1; Dégageant; placard 1; placard 2; placard 3; Chambre 2	Mur de refend	<p>Analyse : P007</p> <ul style="list-style-type: none"> - Phase 2 Matériau de type maillage de fibres et liant (blanc) ; matériau de type peinture (beige) ; matériau semi-dur de type enduit (blanc) ; matériau dur de type mortier, béton, chape (gris) (Présence d'amiante) <p>Analyse : P008</p> <ul style="list-style-type: none"> - Phase 2 Matériau de type maillage de fibres et liant (blanc) ; matériau fibreux de type papier peint (beige) ; matériau de type peinture (gris) ; matériau semi-dur de type enduit (blanc) ; matériau dur de type mortier, béton, chape (gris) (Absence d'amiante) - Phase 3 Matériau dur de type mortier, béton, chape (gris) (Absence d'amiante) 	122m2

a P007 Toile de verre + Peinture + Enduit plâtreux + Enduit ciment EP
(cf. tableau des analyses)

a P006 Toile de verre + Papier peint + Peinture + Enduit plâtreux EP
(cf. tableau des analyses)
