Rapport de Repérage des matériaux et produits contenant de l'amiante avant réalisation de travaux dans un immeuble bâti

Numéro de dossier : MA2308141708
Rapport édité le : 30/08/2023

19 SQUARE BEAUREGARD
(20LAV0202)
77140 NEMOURS
Bat. N/A, cage :AV; Etage 2; Porte 2

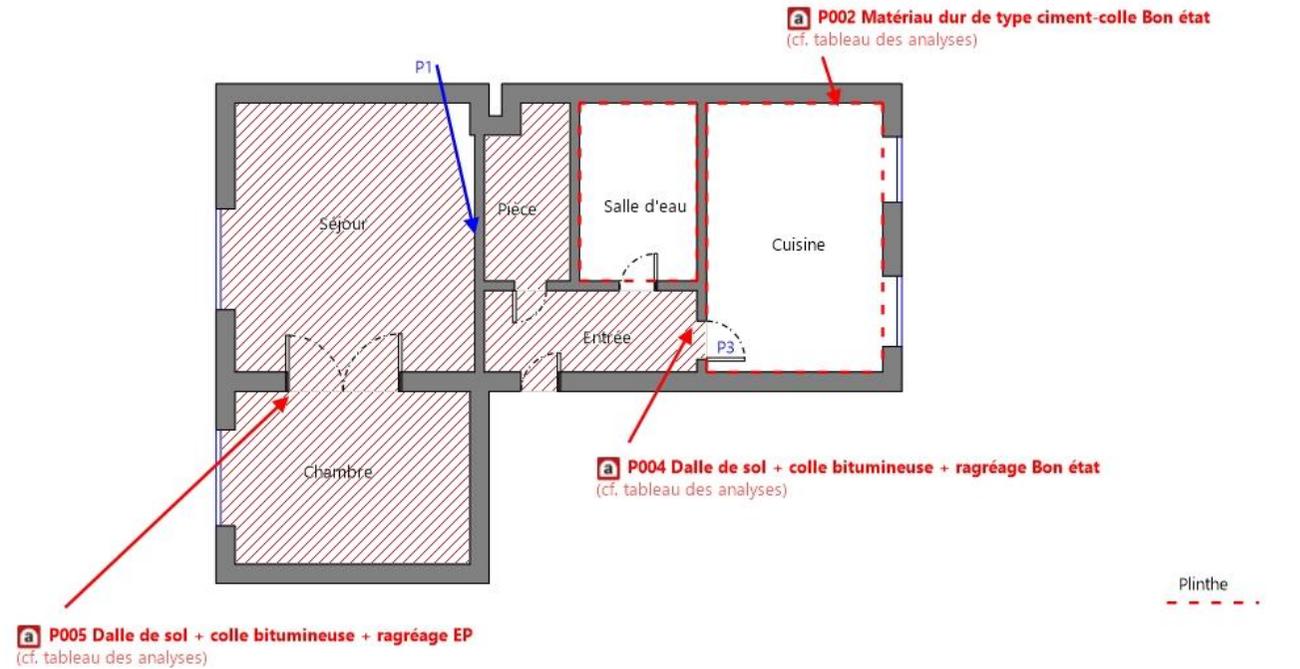
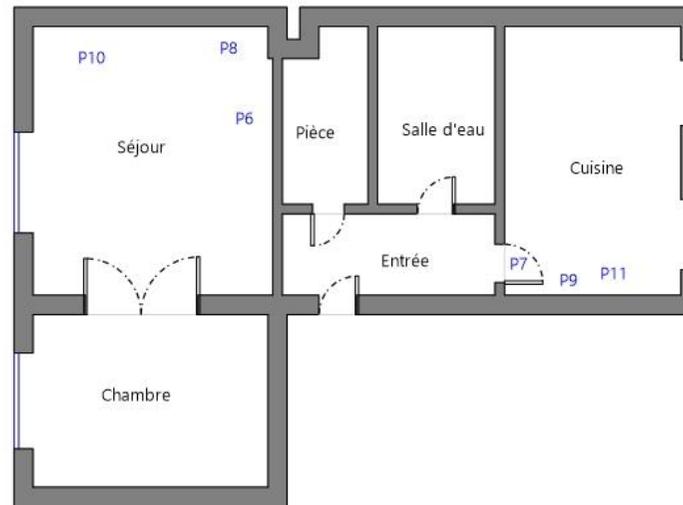
Planche de repérage des matériaux et produits amiantés
Affaire	MA2308141708

ZPSO	Niveau	Localisation	Zone	Description du prélèvement réalisé	Surface indicative
ZPSO002	2ème étage 19022	Cuisine; Salle d'eau	Plinthe	<u>Analyse : P002</u> - Matériau de type peinture (beige) ; matériau dur de type carrelage, faïence (marron) ; matériau dur de type ciment-colle (gris) ; matériau semi-dur (beige) (Présence d'amiante)	10m
ZPSO004	2ème étage 19022	Entrée; Séjour	Sol	<u>Analyse : P004</u> - Phase 1 Matériau souple de type revêtement de sol (beige) ; matériau de type colle (jaune) (Présence d'amiante) - Phase 2 Matériau semi-dur de type dalle de sol (gris) (Présence d'amiante) - Phase 3 Matériau de type colle bitumineux (noir) ; matériau souple (beige) (Présence d'amiante) - Phase 4 Matériau de type peinture (beige) ; matériau dur de type mortier, béton, chape (gris) (Absence d'amiante)	21m²
ZPSO005	2ème étage 19022	Pièce; Chambre	Sol	<u>Analyse : P005</u> - Phase 1 Matériau semi-dur de type dalle de sol (gris) (Présence d'amiante) - Phase 2 Matériau de type colle bitumineux (noir) ; matériau semi-dur de type ragréage (gris) (Présence d'amiante) - Phase 3 Matériau semi-dur (blanc) ; matériau de type colle bitumineux (noir) ; matériau de type peinture (blanc) ; matériau semi-dur (beige) (Présence d'amiante)	18m²

Dans le cas où des matériaux contenant de l'amiante ont été repérés, il convient s'il a lieu de confier le désamiantage à une entreprise certifiée. Le repérage est conforme à la réglementation dans le cadre de cette mission. Toutefois, il n'est jamais possible d'être parfaitement exhaustif, dans la mesure où un sondage n'est représentatif qu'à l'endroit précis du support investigué. Il convient donc de rester toujours très vigilant lors des travaux quant à l'éventuelle mise à jour de matériaux suspects ce qui nécessitera un repérage complémentaire.
