## Rapport de Repérage des matériaux et produits contenant de l'amiante avant réalisation de travaux dans un immeuble bâti

Numéro de dossier : MA2312209119\_c01  
Rapport édité le : 28/12/2023

8 Square Beauregard  
77140 Nemours  
Bat. 8, cage :AL; Etage 3; Porte 4

Lot numéro 201a10304,

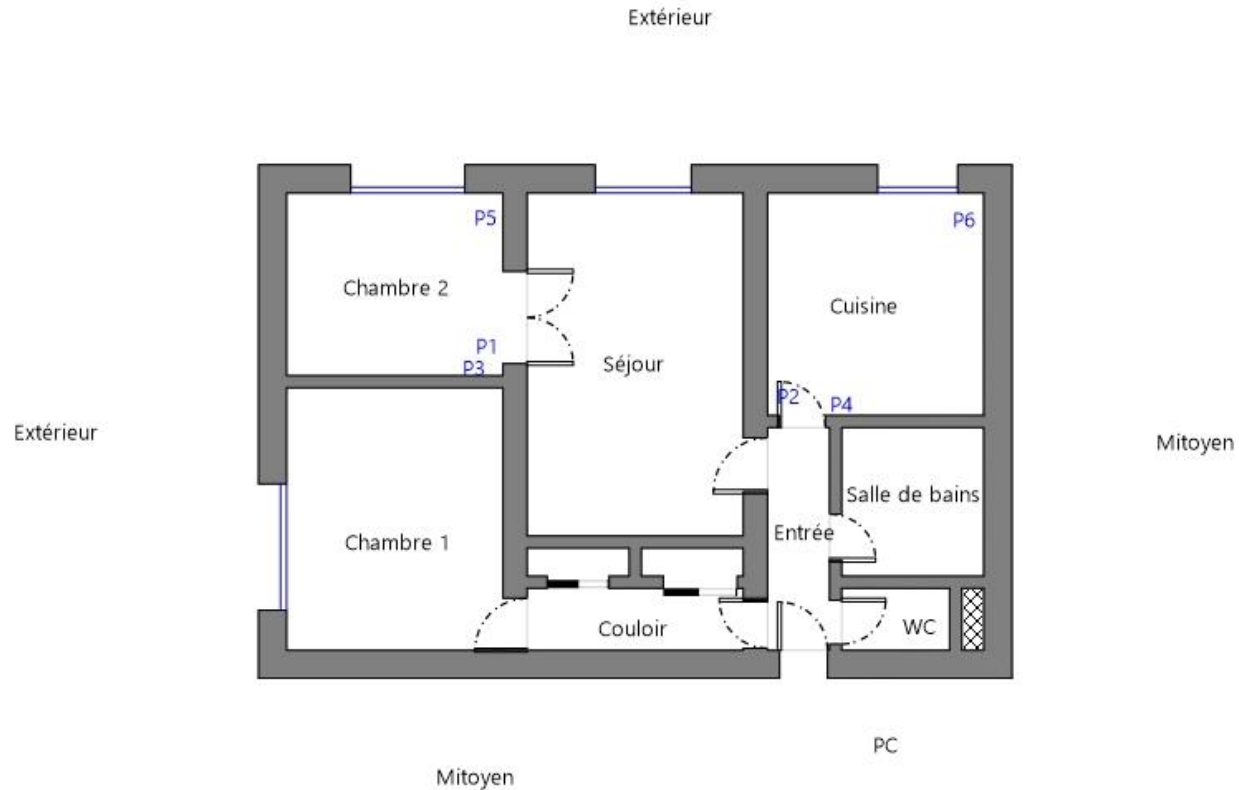
| | <b>Planche de repérage des matériaux et produits amiantés</b> |

| ZPSO | Niveau | Localisation | Zone | Description du prélèvement réalisé | Surface indicative |
|---|---|---|---|---|---|
| ZPSO005 | 3ème étage | Entrée; Couloir; Chambre 1; Chambre 2; Séjour; WC | Sol | <p><u>Analyse : P009</u></p> <ul style="list-style-type: none"> <li>- Phase 1 Matériau souple de type revêtement de sol (beige) (Absence d'amiante)</li> <li>- Phase 2 Matériau de type colle (jaune) ; matériau semi-dur de type ragréage (gris) (Présence d'amiante)</li> <li>- Phase 3 Matériau de type colle bitumineux (noir) (Présence d'amiante)</li> </ul> <p><u>Analyse : P010</u></p> <ul style="list-style-type: none"> <li>- Phase 1 Matériau souple de type revêtement de sol (beige) (Absence d'amiante)</li> <li>- Phase 2 Matériau de type colle (jaune) ; matériau semi-dur de type dalle de sol (gris) (Présence d'amiante)</li> <li>- Phase 3 Matériau de type colle bitumineux (noir) (Présence d'amiante)</li> </ul> | 41m2 |
