Rapport de Repérage des matériaux et produits contenant de l'amiante avant réalisation de travaux dans un immeuble bâti

Numéro de dossier : MA2311202336
Rapport édité le : 08/12/2023

10 SQUARE BEAUREGARD
77140 NEMOURS
Etage 1; Porte 1

Lot numéro 20lan0101,

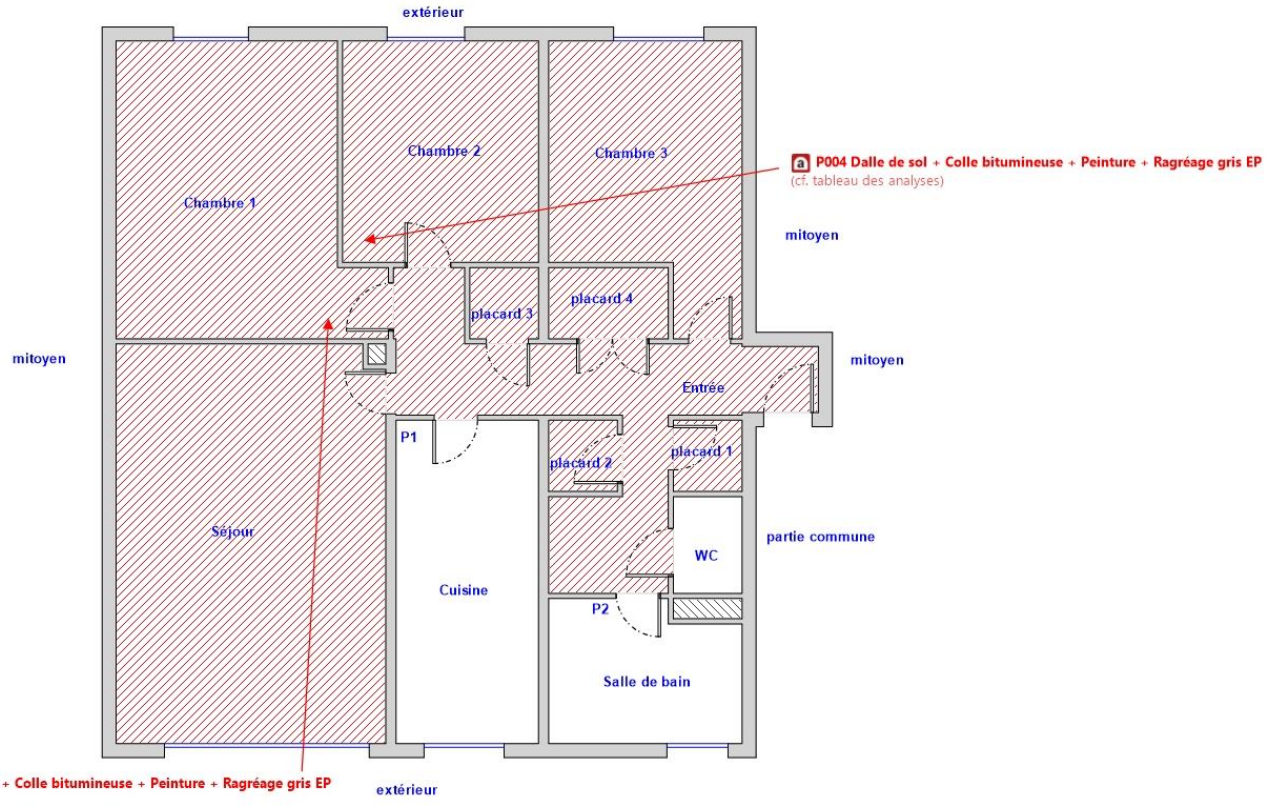
1er Etage Sol

ZPSO	Niveau	Localisation	Zone	Description du prélèvement réalisé	Surface indicative
ZPSO002	1er étage	Entrée; Séjour; Chambre 1; Chambre 2; Chambre 3; placard 1; placard 2; placard 3; placard 4	Sol	<p><u>Analyse : P003</u></p> <ul style="list-style-type: none"> - Phase 1 Matériau de type peinture (rose) ; matériau de type peinture (blanc) ; matériau semi-dur de type dalle de sol (gris) (Présence d'amiante) - Phase 2 Matériau de type colle bitumineux (noir) ; matériau de type peinture (beige) ; matériau dur de type mortier, béton, chape (gris) (Présence d'amiante) <p><u>Analyse : P004</u></p> <ul style="list-style-type: none"> - Phase 1 Matériau semi-dur de type dalle de sol (gris) (Présence d'amiante) - Phase 2 Matériau de type colle bitumineux (noir) matériau de type peinture (beige) ; matériau de type peinture (vert) ; matériau dur de type mortier, béton, chape (gris) (Présence d'amiante) 	67m2

Dans le cas où des matériaux contenant de l'amiante ont été repérés, il convient s'il a lieu de confier le désamiantage à une entreprise certifiée. Le repérage est conforme à la réglementation dans le cadre de cette mission. Toutefois, il n'est jamais possible d'être parfaitement exhaustif, dans la mesure où un sondage n'est représentatif qu'à l'endroit précis du support investigué. Il convient donc de rester toujours très vigilant lors des travaux quant à l'éventuelle mise à jour de matériaux suspects ce qui nécessitera un repérage complémentaire.
