Rapport de Repérage des matériaux et produits contenant de l'amiante avant réalisation de travaux dans un immeuble bâti

Numéro de dossier : MA2310173569
Rapport édité le : 07/11/2023

15 SQUARE BEAUREGARD
(20las0404)
77140 NEMOURS
Bat. N/A; Etage 4; Porte 4

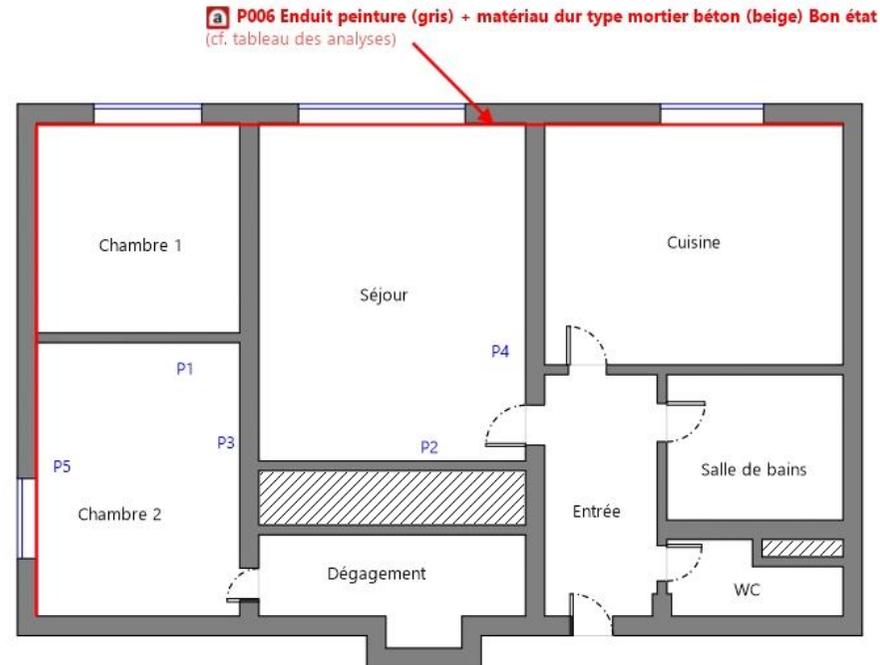
ZPSO	Niveau	Localisation	Zone	Description du prélèvement réalisé	Surface indicative
ZPSO003	Entrée -- Cuisine -- Séjour -- Chambre 1 -- Chambre 2 -- Dégagement	Entrée -- Cuisine -- Séjour -- Chambre 1 -- Chambre 2 -- Dégagement	Mur donnant sur extérieur	<p>Analyse : P005 - Matériau de type système d'enduit peinture (blanc) ; matériau semi-dur (gris) en traces (Absence d'amiante)</p> <p>Analyse : P006 - Matériau de type système d'enduit peinture (gris) ; matériau dur de type mortier, béton, chape (beige) (Présence d'amiante)</p>	29m²
ZPSO004	Entrée -- Séjour -- Chambre 1 -- Chambre 2 -- Dégagement	Entrée -- Séjour -- Chambre 1 -- Chambre 2 -- Dégagement	Sol	<p>Analyse : P007 - Phase 1 Matériau semi-dur de type dalle de sol (gris) (Présence d'amiante) - Phase 2 Matériau de type colle bitumineux (noir) ; matériau semi-dur de type ragréage (gris) (Présence d'amiante)</p> <p>Analyse : P008 - Phase 1 Matériau semi-dur de type dalle de sol (gris) (Présence d'amiante) - Phase 2 Matériau de type colle bitumineux (noir) ; matériau semi-dur de type ragréage (gris) (Présence d'amiante)</p>	47m²
