Rapport de Repérage des matériaux et produits contenant de l'amiante avant réalisation de travaux dans un immeuble bâti

Numéro de dossier : MA2401000966
Rapport édité le : 21/01/2024

8 Square Beauregard (20LAL0402)
77140 Nemours
Bat. 8, Etage 4; Porte 402

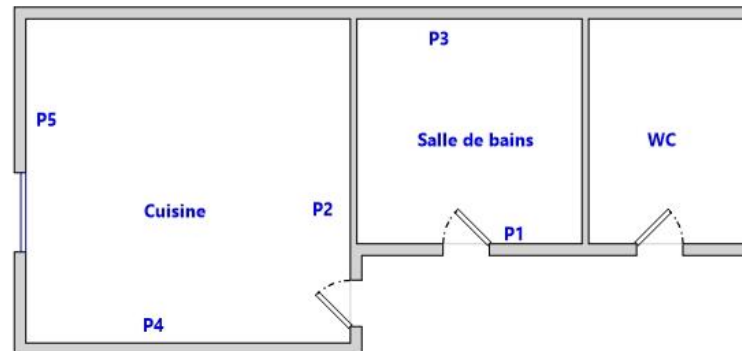
4ème Etage Mur Porte402

ZPSO	Niveau	Localisation	Zone	Description du prélèvement réalisé	Surface indicative
ZPSO005	4ème étage Porte402	WC; Salle de bains; Cuisine	Plinthes	<u>Analyse : P008</u> - Matériau de type peinture (blanc) ; matériau dur de type carrelage, faïence (rouge) ; matériau dur de type ciment-colle (gris) (Présence d'amiante)	17ml

Dans le cas où des matériaux contenant de l'amiante ont été repérés, il convient s'il a lieu de confier le désamiantage à une entreprise certifiée. Le repérage est conforme à la réglementation dans le cadre de cette mission. Toutefois, il n'est jamais possible d'être parfaitement exhaustif, dans la mesure où un sondage n'est représentatif qu'à l'endroit précis du support investigué. Il convient donc de rester toujours très vigilant lors des travaux quant à l'éventuelle mise à jour de matériaux suspects ce qui nécessitera un repérage complémentaire.
