Rapport de Repérage des matériaux et produits contenant de l'amiante avant réalisation de travaux dans un immeuble bâti

Dans le cadre de la mission décrite en tête de rapport, il a été repéré des matériaux et produits susceptibles de contenir de l'amiante : après analyse, ils ne contiennent pas d'amiante.

Numéro de dossier : MA2401000974
Rapport édité le : 17/01/2024

8 Square Beauregard
77140 Nemours
Bat. 8, cage :AL; 4ème étage; Porte 4
Lot numéro 20LAL0404,

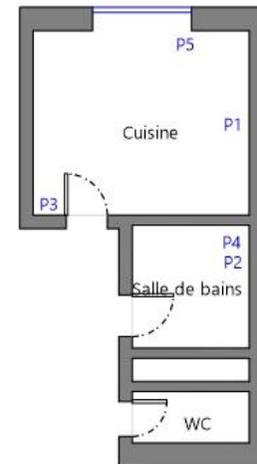
ZPSO	Niveau	Localisation	Zone	Description du prélèvement réalisé	Surface indicative
Néant		-	-	-

The diagram is a floor plan of a residential unit. It shows three rooms: a kitchen (Cuisine) labeled P7, a bathroom (Salle de bains) labeled P8, and a toilet (WC). The kitchen is at the top, the bathroom is in the middle, and the toilet is at the bottom. The unit is situated between an 'Extérieur' (exterior) on the left and a 'Mitoyen' (party wall) on the right. The ground level is labeled 'Sols'. There are dashed lines indicating door swings and a small blue line at the top of the kitchen area.
