Rapport de Repérage des matériaux et produits contenant de l'amiante avant réalisation de travaux dans un immeuble bâti

Numéro de dossier : MA2401000972
Rapport édité le : 21/01/2024

10 SQUARE BEAUREGARD
(20lan0101)
77140 NEMOURS
Bat. 10; Etage 1; Porte 101

**AMIANTE
NEGATIF**

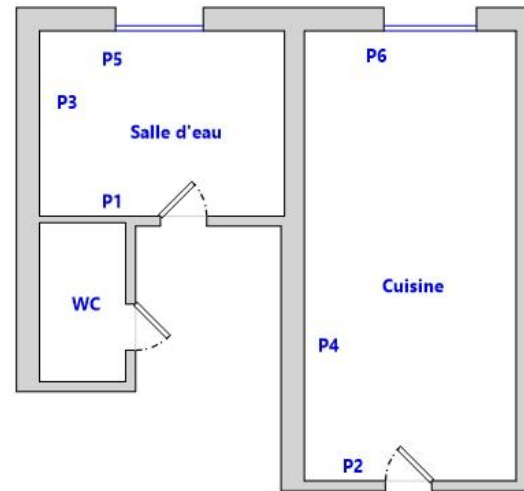
1er Etage Mur Porte101

ZPSO	Niveau	Localisation	Zone	Description du prélèvement réalisé	Surface indicative
Néant		-	-	-
