Rapport de Repérage des matériaux et produits contenant de l'amiante avant réalisation de travaux dans un immeuble bâti

Dans le cadre de la mission décrite en tête de rapport, il a été repéré des matériaux et produits susceptibles de contenir de l'amiante : après analyse, ils ne contiennent pas d'amiante.

Numéro de dossier : MA2401000970
Rapport édité le : 12/01/2024

12 SQUARE BEAUREGARD
77140 NEMOURS
Bat. 12; Etage RDC; Porte 2

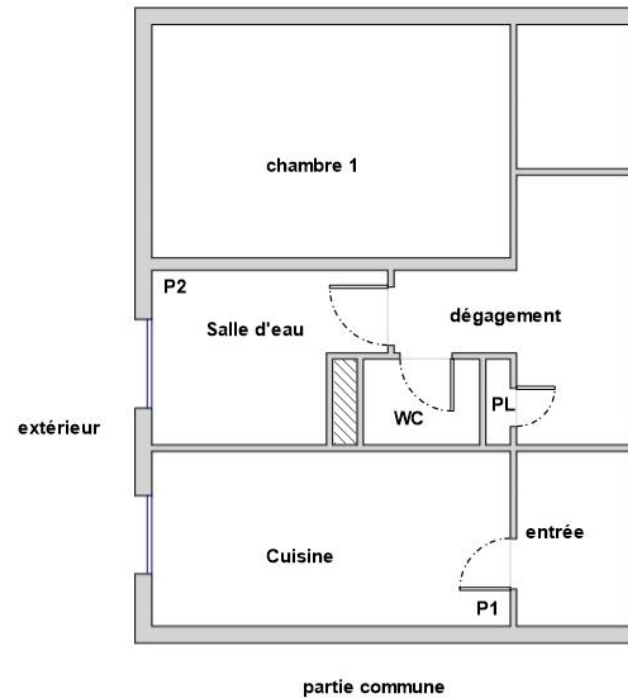
Rez-de-chaussée Sol

ZPSO	Niveau	Localisation	Zone	Description du prélèvement réalisé	Surface indicative
Néant		-	-	-
