Rapport de Repérage des matériaux et produits contenant de l'amiante avant réalisation de travaux dans un immeuble bâti

Numéro de dossier : MA2401000968
Rapport édité le : 11/01/2024

15 Square Beauregard
77140 Nemours
Bat. 15; Etage RDC bas; Porte 15008

Embellissement sol et mur sdb,wc,cuisine .

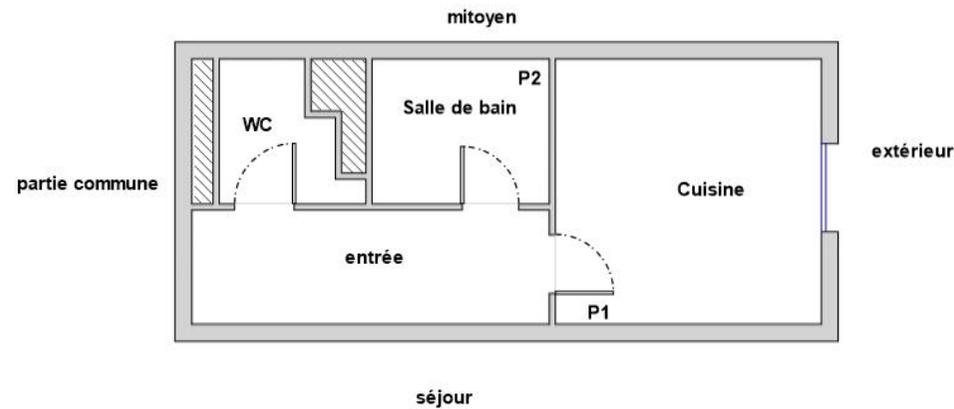
Rez-de-chaussée bas Sol

ZPSO001 : Couche1: Colle de carrelage + Couche2: Joint de carrelage + Couche3: Ragréage							
Niveau : Rez de chaussée bas							
Localisation	Continuité / Discontinuité	n° de sondage	Zone	Prélèvement effectué / Sondage et extension	Echantillon	Analyse	Photo
WC	Discontinue	1	Sol	Sondage et extension de la ZPSO du ou des échantillon(s) : P001, P002	<p><u>Identifiant:</u> ZPSO001</p> <p><u>Echantillon:</u> MA2401000968/P001, réf. labo.: 24RB000534-001 MA2401000968/P002, réf. labo.: 24RB000534-002</p> <p><u>Description:</u> Couche1: Colle de carrelage + Couche2: Joint de carrelage + Couche3: Ragréage</p> <p><u>Composant de la construction:</u> 5 - Planchers et planchers techniques - Revêtements de sols</p> <p><u>Partie à sonder:</u> Couche1: Colle de carrelage + Couche2: Joint de carrelage + Couche3: Ragréage</p> <p><u>Justificatif:</u> Après analyse en laboratoire</p>	<p><u>Analyse:</u> P001, P002</p>	Idem photo : P002; P001

Salle de bain	Discontinue	2	Sol	Oui Rez de chaussée bas - Salle de bain : Sol	<p><u>Identifiant:</u> ZPSO001</p> <p><u>Echantillon:</u> MA2401000968/P001, réf. labo.: 24RB000534-001 MA2401000968/P002, réf. labo.: 24RB000534-002</p> <p><u>Description:</u> Couche1: Colle de carrelage + Couche2: Joint de carrelage + Couche3: Ragréage</p> <p><u>Composant de la construction:</u> 5 - Planchers et planchers techniques - Revêtements de sols</p> <p><u>Partie à sonder:</u> Couche1: Colle de carrelage + Couche2: Joint de carrelage + Couche3: Ragréage</p> <p><u>Justificatif:</u> Après analyse en laboratoire</p>	<p><u>Analyse:</u> P002</p> <p><u>Partie analysée par le laboratoire:</u> - Matériau dur de type carrelage, faïence (marron) ; matériau dur de type ciment-colle (gris) ; matériau dur de type joint ciment (beige) : Absence d'amiante</p>

Cuisine	Discontinue	3	Sol	Oui Rez de chaussée bas - Cuisine : Sol	<p><u>Identifiant:</u> ZPSO001</p> <p><u>Echantillon:</u> MA2401000968/P001, réf. labo.: 24RB000534-001 MA2401000968/P002, réf. labo.: 24RB000534-002</p> <p><u>Description:</u> Couche1: Colle de carrelage + Couche2: Joint de carrelage + Couche3: Ragréage</p> <p><u>Composant de la construction:</u> 5 - Planchers et planchers techniques - Revêtements de sols</p> <p><u>Partie à sonder:</u> Couche1: Colle de carrelage + Couche2: Joint de carrelage + Couche3: Ragréage</p> <p><u>Justificatif:</u> Après analyse en laboratoire</p>	<p><u>Analyse:</u> P001</p> <p><u>Partie analysée par le laboratoire:</u> - Phase 2 Matériau souple de type revêtement de sol (fibreux) (blanc) Absence d'amiante - Phase 3 Matériau souple de type revêtement de sol (fibreux) (blanc) en traces ; matériau (polymérisé) (blanc) ; matériau dur de type carrelage, faïence (marron) ; matériau dur (granulaire) (gris) Absence d'amiante</p>

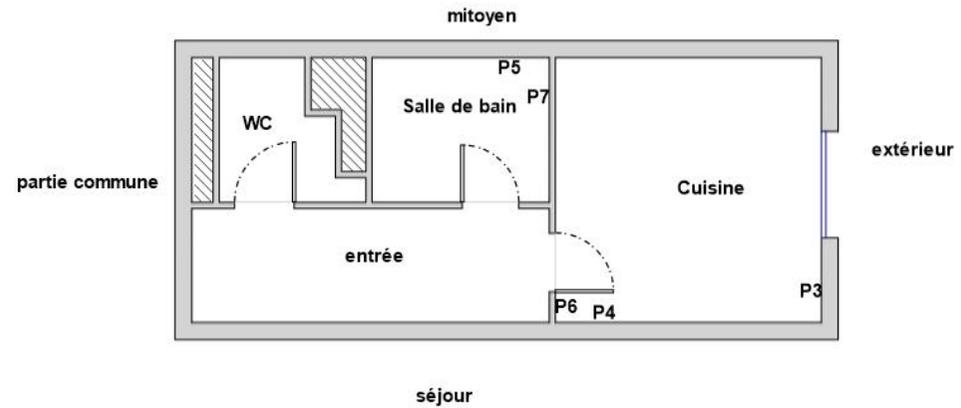
Rez-de-chaussée bas Mur

Localisation	Continuité / Discontinuité	n° de sondage	Zone	Prélèvement effectué / Sondage et extension	Echantillon	Analyse	Photo
WC	Discontinue	1	Mur de refend	Sondage et extension de la ZPSO du ou des échantillon(s) : P004, P005	<p><u>Identifiant:</u> ZPSO003</p> <p><u>Echantillon:</u> MA2401000968/P004, réf. labo.: 24RB000534-004 MA2401000968/P005, réf. labo.: 24RB000534-005</p> <p><u>Description:</u> Couche1: Peinture décorative + Couche2: Enduit à base de plâtre lissé ou taloché + Couche3: Enduit à base de ciment projeté</p> <p><u>Composant de la construction:</u> 3 - Parois verticales intérieures - Revêtements de murs, poteaux, cloisons, gaines, coffres + 3 - Parois verticales intérieures - Murs et cloisons maçonnés</p> <p><u>Partie à sonder:</u> Couche1: Peinture décorative + Couche2: Enduit à base de plâtre lissé ou taloché + Couche3: Enduit à base de ciment projeté</p> <p><u>Justificatif:</u> Après analyse en laboratoire</p>	<p><u>Analyse:</u> P004, P005</p>	Idem photo : P005; P004

Localisation	Continuité / Discontinuité	n° de sondage	Zone	Prélèvement effectué / Sondage et extension	Echantillon	Analyse	Photo
WC	Discontinue	1	Cloison	Sondage et extension de la ZPSO du ou des échantillon(s) : P006, P007	<p><u>Identifiant:</u> ZPSO004</p> <p><u>Echantillon:</u> MA2401000968/P006, réf. labo.: 24RB000534-006 MA2401000968/P007, réf. labo.: 24RB000534-007</p> <p><u>Description:</u> Couche1: Peinture décorative + Couche2: Enduit à base de plâtre lissé ou taloché + Couche3: Enduit à base de ciment projeté</p> <p><u>Composant de la construction:</u> 3 - Parois verticales intérieures - Revêtements de murs, poteaux, cloisons, gaines, coffres + 3 - Parois verticales intérieures - Murs et cloisons maçonnés</p> <p><u>Partie à sonder:</u> Couche1: Peinture décorative + Couche2: Enduit à base de plâtre lissé ou taloché + Couche3: Enduit à base de ciment projeté</p> <p><u>Justificatif:</u> Après analyse en laboratoire</p>	<p><u>Analyse:</u> P006, P007</p>	Idem photo : P007; P006
