## Rapport de Repérage des matériaux et produits contenant de l'amiante avant réalisation de travaux dans un immeuble bâti

Numéro de dossier : MA2401000969  
Rapport édité le : 17/01/2024

15 Square Beauregard  
77140 Nemours  
Bat. 15; Etage 4; Porte 44  
Lot numéro 20LAS0404,

Travaux d'embellissement des murs et sols.

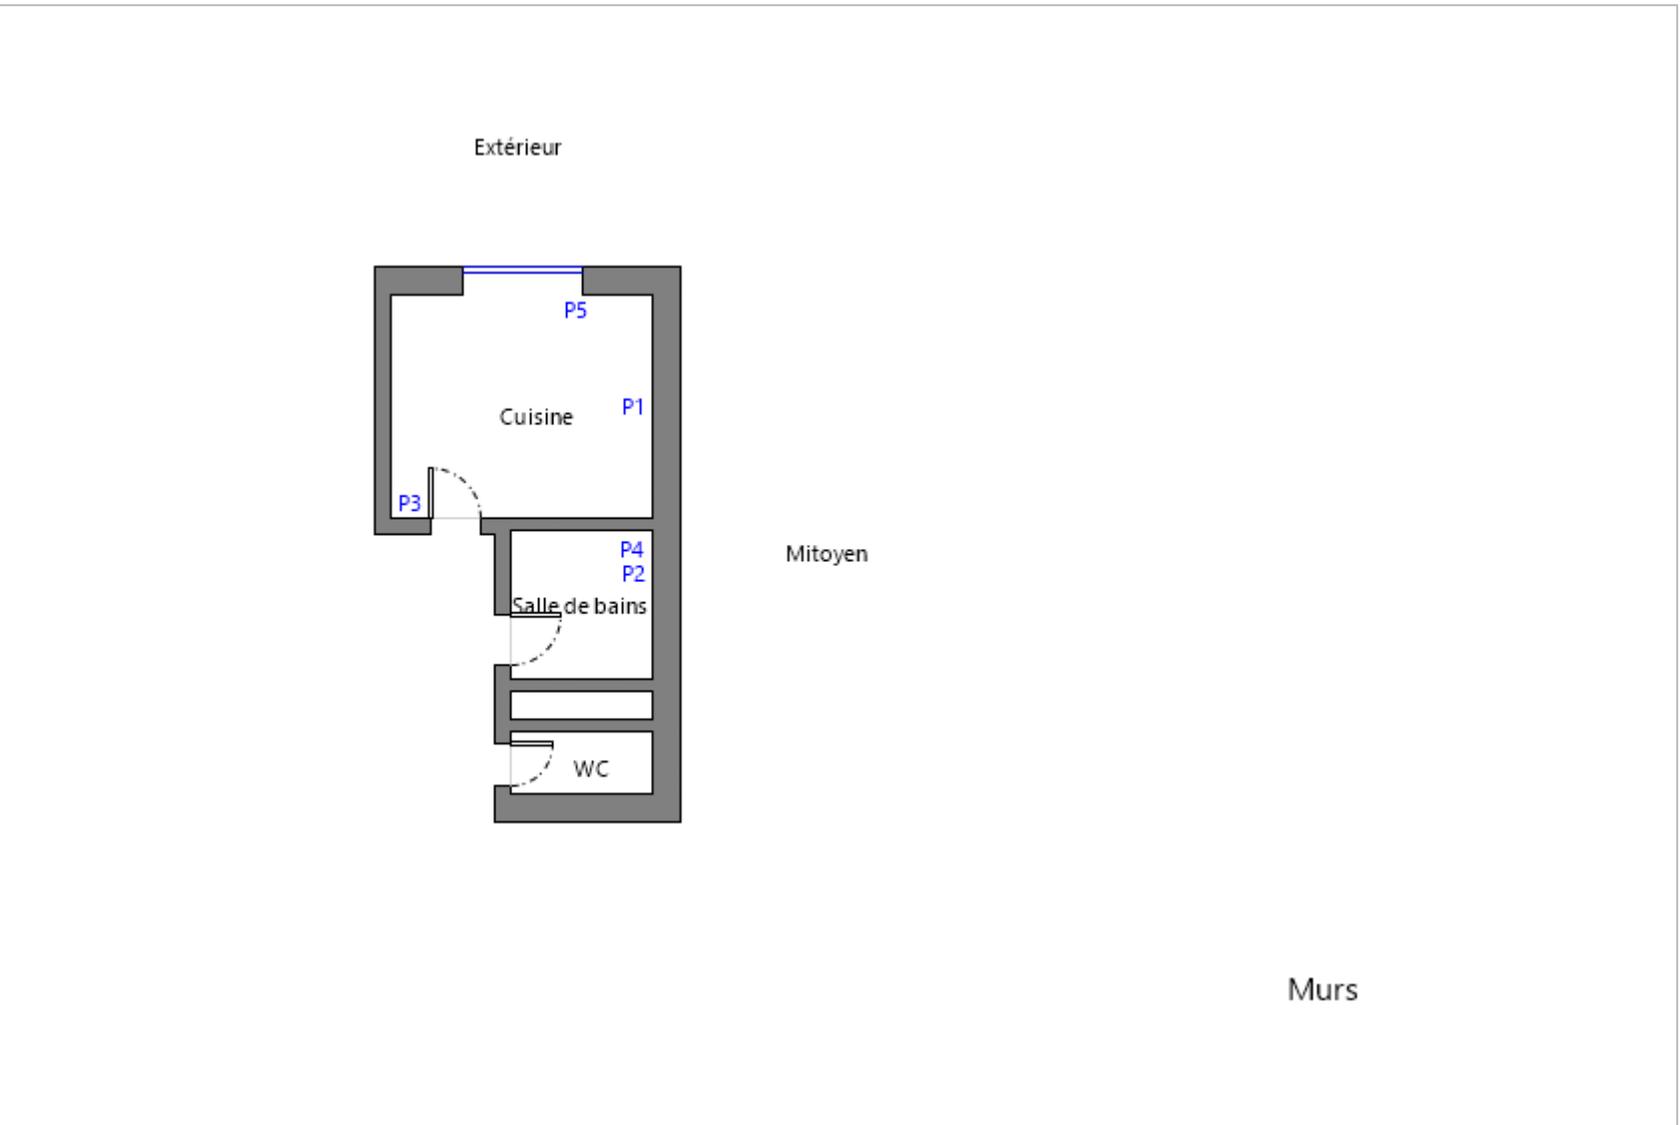
<b>Planche de repérage des matériaux et produits amiantés</b>
Affaire	MA2401000969
Opération	DUSSOLLE valentin
Site	15 Square Beauregard (20LAS0404)
	77140
	Nemours
Date de réalisation	17/01/2024
<b>Matériaux et produits contenant de l'amiante</b>	
	Surface amianté
	Linéaire / paroi amianté (type 1)
	Linéaire / paroi amianté (type 2)
	Conduit amianté
<b>Sondages destructifs / Prélèvements</b>	
Px	Prélèvement Positif
Px	Prélèvement négatif
S	Sondage destructif
<b>Types de murs</b>	
	Mur Porteur
	Mur Cloison (type 1)
	Mur Cloison (type 2)
	Gaine technique
<b>Éléments ou pièces non visités</b>	
	Local non visité
	Élément non visité

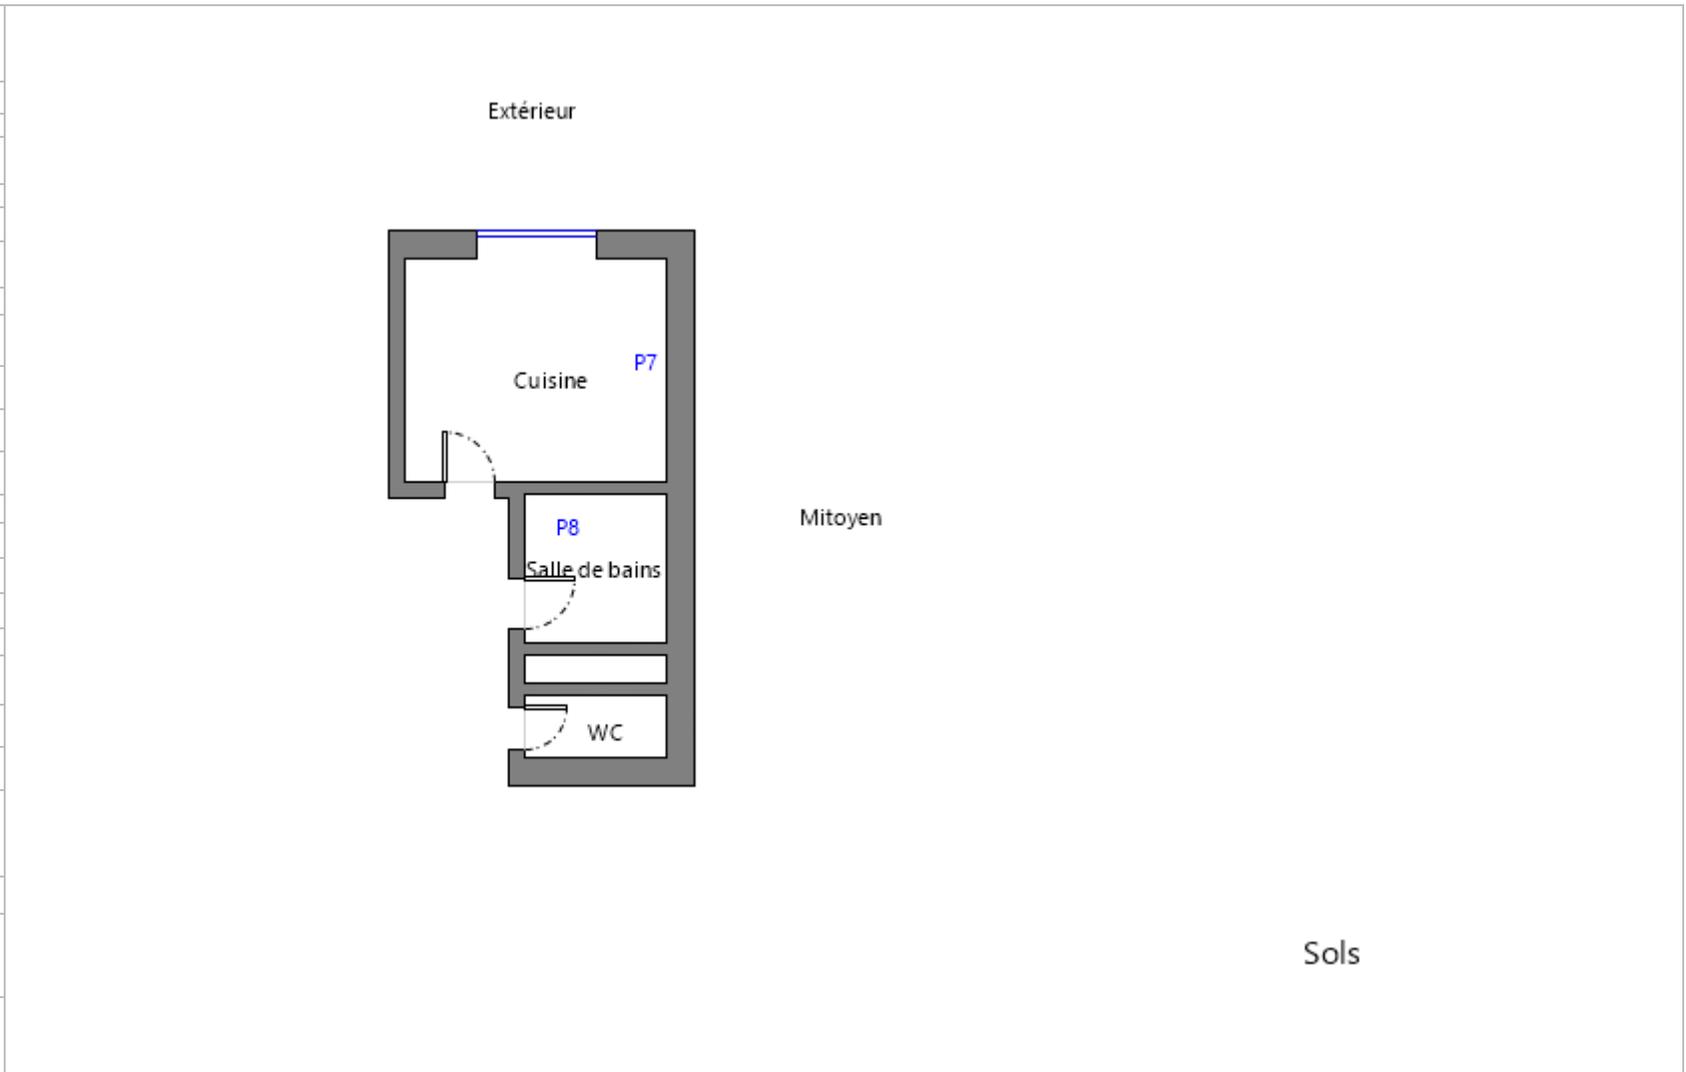
<b>Planche de repérage des matériaux et produits amiantés</b>
Affaire	MA2401000969
Opération	DUSSOLLE valentin
Site	15 Square Beauregard (20LAS0404)
	77140 Nemours
Date de réalisation	17/01/2024
<b>Matériaux et produits contenant de l'amiante</b>	
	Surface amianté
	Linéaire / paroi amianté (type 1)
	Linéaire / paroi amianté (type 2)
	Conduit amianté
<b>Sondages destructifs / Prélèvements</b>	
	Prélèvement Positif
	Prélèvement négatif
	Sondage destructif
<b>Types de murs</b>	
	Mur Porteur
	Mur Cloison (type 1)
	Mur Cloison (type 2)
	Gaine technique
<b>Eléments ou pièces non visités</b>	
	Local non visité
	Elément non visité
