Rapport de Repérage des matériaux et produits contenant de l'amiante avant réalisation de travaux dans un immeuble bâti

Numéro de dossier : MA2401000978
Rapport édité le : 12/01/2024

20 SQUARE BEAUREGARD
77140 NEMOURS
Bat. 20; Etage 1; Porte 101

Lot numéro 20LAW0101,

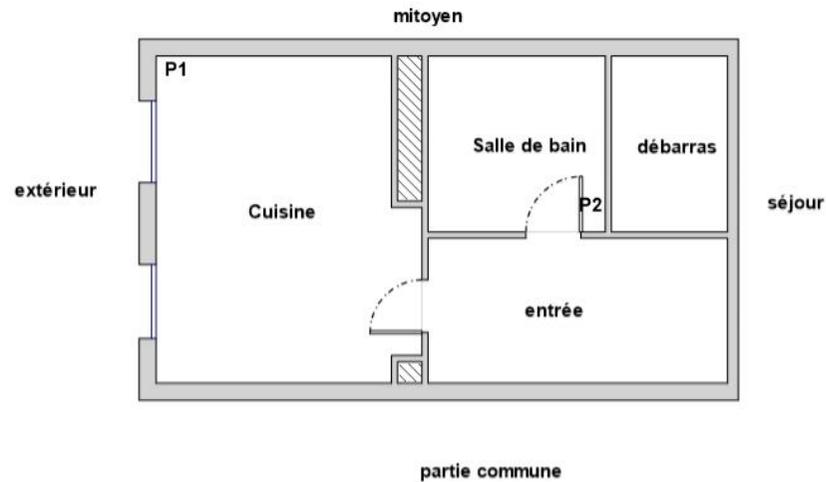
1er Etage Sol

ZPSO	Niveau	Localisation	Zone	Description du prélèvement réalisé	Surface indicative
Néant		-	-	-
