Rapport de Repérage des matériaux et produits contenant de l'amiante avant réalisation de travaux dans un immeuble bâti

Numéro de dossier : MA2308140385
Rapport édité le : 21/08/2023

27 RUE GEORGES CLEMENCEAU
(218LAA0104)
77250 MORET SUR LOING
Bat. N/A; Etage 1; Porte 4

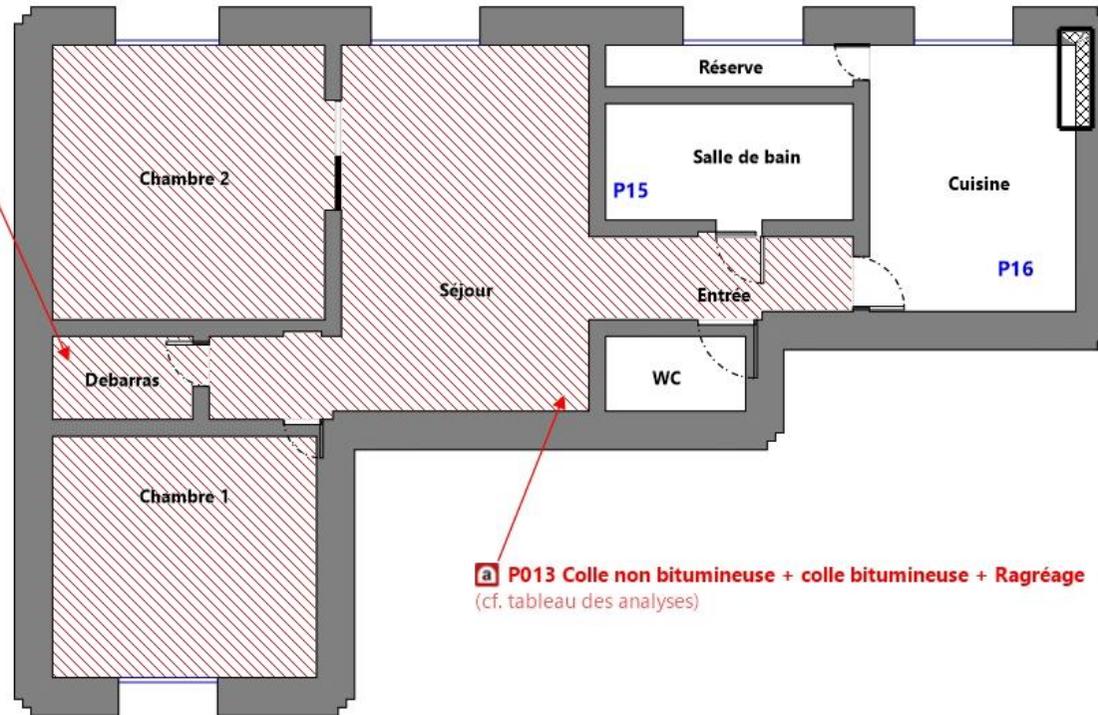
ZPSO	Niveau	Localisation	Zone	Description du prélèvement réalisé	Surface indicative
ZPSO008	1er étage	Entrée; Debarras; Chambre 1; Chambre 2; Séjour	Sol	<p><u>Analyse : P013</u> - Matériau de type colle (jaune) ; matériau semi-dur de type ragréage (rose) ; matériau de type colle (jaune) ; matériau de type colle bitumineux (noir) ; matériau semi-dur (gris) ; matériau semi-dur de type plâtre (blanc) (Présence d'amiante)</p> <p><u>Analyse : P014</u> - Matériau semi-dur de type ragréage (rose) ; matériau de type colle bitumineux (noir) ; matériau dur de type mortier, béton, chape (gris) (Présence d'amiante)</p>	36m ²

a P014 Colle non bitumineuse + colle bitumineuse + Ragréage
(cf. tableau des analyses)

a P013 Colle non bitumineuse + colle bitumineuse + Ragréage
(cf. tableau des analyses)
