## Rapport de mission de repérage des matériaux et produits contenant de l'amiante avant réalisation de travaux

32 RUE DES ECOLES LGT 2

77170 BRIE COMTE ROBERT

RAPPORT N° :	21LAA0302	Laboratoire d'Analyses :	ITGA
Repérage réalisé le :	11/01/2018	Adresse laboratoire :	3 RUE ARMAND HERPIN LACROIX - CS 46537 35065 RENNES CEDEX
Accompagnateur :		Numéro d'accréditation :	1-5967
Par :	Mickaël JULIEN	Organisme d'assurance professionnelle :	ALLIANZ
N° certificat :	CPDI 4129	Adresse assurance :	Direction Opérations Entreprises 5C Esplanade Charles de Gaulle 33081 BORDEAUX CEDEX
Date d'obtention :	01/01/2017	N° de contrat d'assurance :	55832566
Organisme certificateur	I.CERT Parc Edonia - Bâtiment G - Rue de la Terre Victoria - 35760 SAINT-GREGOIRE	Date de validité :	31/12/2018

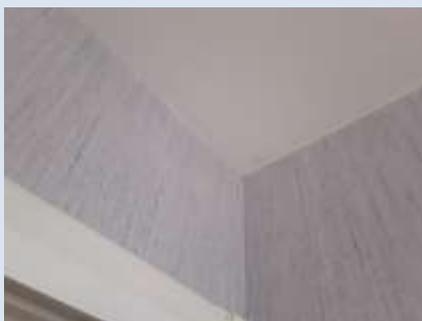
PRELEVEMENT : 21LAA0302P001			
NOM DU CLIENT	NUMERO DU DOSSIER		PIECE OU LOCAL
OPH77	21LAA0302 11/01/2018		Chambre 2
ELEMENT	DESCRIPTIF DU LABORATOIRE	DATE DE PRELEVEMENT	NOM DE L'OPERATEUR
Enduit béton	Enduit plâtreux blanc en vrac + peinture non séparable	11/01/2018	JULIEN Mickaël
LOCALISATION		RESULTAT	
Plafond		Amiante non détecté

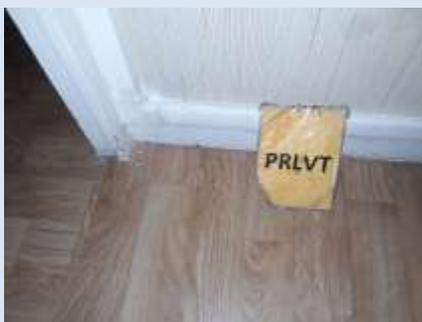
PRELEVEMENT : 21LAA0302P002			
NOM DU CLIENT	NUMERO DU DOSSIER		PIECE OU LOCAL
OPH77	21LAA0302 11/01/2018		Dégagement
ELEMENT	DESCRIPTIF DU LABORATOIRE	DATE DE PRELEVEMENT	NOM DE L'OPERATEUR
Enduit plaque de plâtre	Enduit plâtreux blanc en vrac + peinture non séparable + papier non séparable + carton non séparable	11/01/2018	JULIEN Mickaël
LOCALISATION		RESULTAT	
Mur B		Amiante non détecté

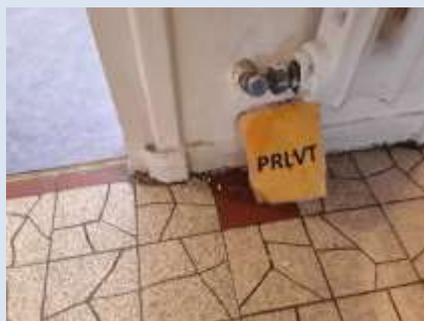
PRELEVEMENT : 21LAA0302P004

NOM DU CLIENT	NUMERO DU DOSSIER	PIECE OU LOCAL	
OPH77	21LAA0302 11/01/2018	Entrée	
ELEMENT	DESCRIPTIF DU LABORATOIRE	DATE DE PRELEVEMENT	NOM DE L'OPERATEUR
Enduit	Enduit plâtreux blanc en vrac + peinture non séparable	11/01/2018	JULIEN Mickaël
LOCALISATION		RESULTAT	
Mur E		Amiante non détecté

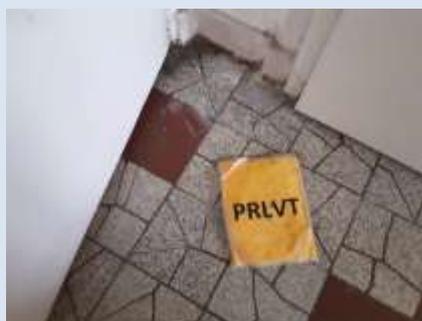
**PRELEVEMENT : 21LAA0302P005**

NOM DU CLIENT	NUMERO DU DOSSIER	PIECE OU LOCAL	
OPH77	21LAA0302 11/01/2018	Entrée	
ELEMENT	DESCRIPTIF DU LABORATOIRE	DATE DE PRELEVEMENT	NOM DE L'OPERATEUR
Carrelage	Colle grise non séparable + ragréage gris hétérogène + carrelage	11/01/2018	JULIEN Mickaël
LOCALISATION		RESULTAT	
Sol		Amiante non détecté

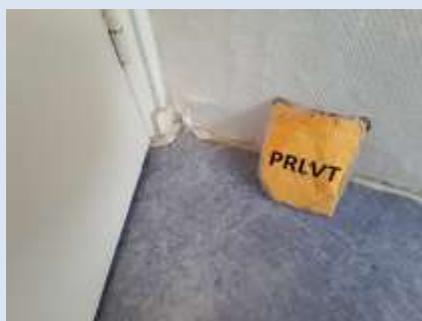
**PRELEVEMENT : 21LAA0302P006**

NOM DU CLIENT	NUMERO DU DOSSIER	PIECE OU LOCAL	
OPH77	21LAA0302 11/01/2018	Salle de bains	
ELEMENT	DESCRIPTIF DU LABORATOIRE	DATE DE PRELEVEMENT	NOM DE L'OPERATEUR
Enduit / Peinture plaque de plâtre	Enduit plâtreux blanc en vrac + peinture avec couche en toile non séparable + papier non séparable	11/01/2018	JULIEN Mickaël
LOCALISATION		RESULTAT	
Mur A		Amiante non détecté

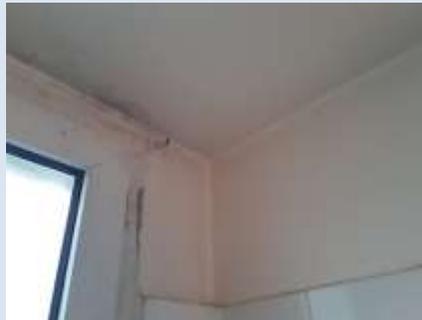
PRELEVEMENT : 21LAA0302P007			
NOM DU CLIENT	NUMERO DU DOSSIER		PIECE OU LOCAL
OPH77	21LAA0302 11/01/2018		Salle de bains
ELEMENT	DESCRIPTIF DU LABORATOIRE	DATE DE PRELEVEMENT	NOM DE L'OPERATEUR
Enduit béton	Enduit plâtreux blanc en vrac + peinture non séparable	11/01/2018	JULIEN Mickaël
LOCALISATION		RESULTAT	
Plafond		Amiante non détecté

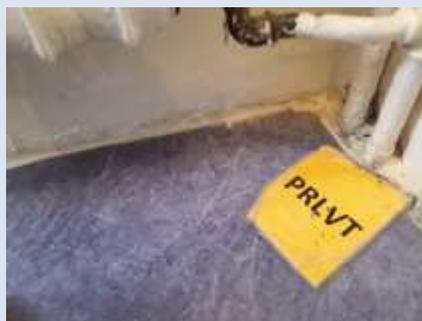
PRELEVEMENT : 21LAA0302P008			
NOM DU CLIENT	NUMERO DU DOSSIER		PIECE OU LOCAL
OPH77	21LAA0302 11/01/2018		Salle de bains
ELEMENT	DESCRIPTIF DU LABORATOIRE	DATE DE PRELEVEMENT	NOM DE L'OPERATEUR
Enduit	Enduit plâtreux blanc en vrac + peinture avec couche en toile non séparable	11/01/2018	JULIEN Mickaël
LOCALISATION		RESULTAT	
Mur E		Amiante non détecté

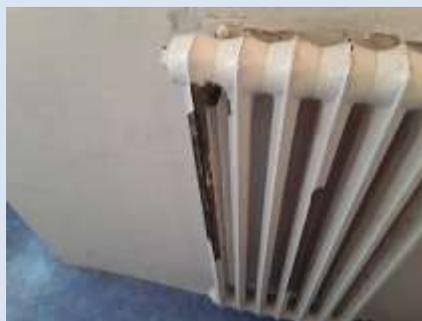
PRELEVEMENT : 21LAA0302P009			
NOM DU CLIENT	NUMERO DU DOSSIER		PIECE OU LOCAL
OPH77	21LAA0302 11/01/2018		Salle de bains
ELEMENT	DESCRIPTIF DU LABORATOIRE	DATE DE PRELEVEMENT	NOM DE L'OPERATEUR
Peinture	Peintures multiples	11/01/2018	JULIEN Mickaël
LOCALISATION		RESULTAT	
Radiateurs		Amiante non détecté

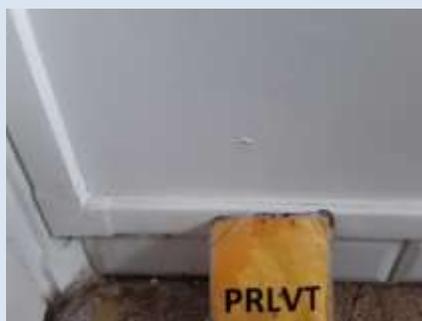
PRELEVEMENT : 21LAA0302P011

NOM DU CLIENT	NUMERO DU DOSSIER	PIECE OU LOCAL	
OPH77	21LAA0302 11/01/2018	Cuisine	
ELEMENT	DESCRIPTIF DU LABORATOIRE	DATE DE PRELEVEMENT	NOM DE L'OPERATEUR
Enduit béton	Enduit plâtreux blanc en vrac + peinture non séparable	11/01/2018	JULIEN Mickaël
LOCALISATION		RESULTAT	
Mur A		Amiante non détecté

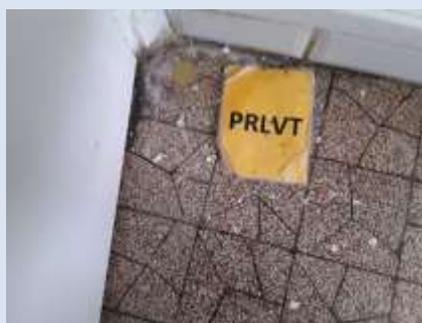
PRELEVEMENT : 21LAA0302P012

NOM DU CLIENT	NUMERO DU DOSSIER	PIECE OU LOCAL	
OPH77	21LAA0302 11/01/2018	Cuisine	
ELEMENT	DESCRIPTIF DU LABORATOIRE	DATE DE PRELEVEMENT	NOM DE L'OPERATEUR
Carrelage	Colle grise non séparable + ragréage gris hétérogène + carrelage	11/01/2018	JULIEN Mickaël
LOCALISATION		RESULTAT	
Sol		Amiante non détecté

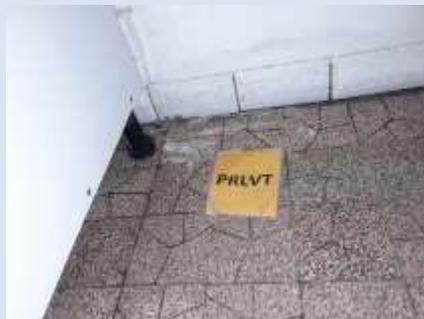
PRELEVEMENT : 21LAA0302P013			
NOM DU CLIENT	NUMERO DU DOSSIER		PIECE OU LOCAL
OPH77	21LAA0302 11/01/2018		Cuisine
ELEMENT	DESCRIPTIF DU LABORATOIRE	DATE DE PRELEVEMENT	NOM DE L'OPERATEUR
Plinthes	Colle beige + carrelage	11/01/2018	JULIEN Mickaël
LOCALISATION		RESULTAT	
Mur C		Amiante non détecté
