RAPPORT DE MISSION DE REPERAGE DES MATERIAUX ET PRODUITS CONTENANT DE L'AMIANTE AVANT TRAVAUX

34 RUE DES ECOLES
 ESC AB 21LAB0302
 77170 BRIE COMTE ROBERT

Etage 3 EME; Porte 2
859335
2017/5350
24/03/2017

Réfection des sols, murs et plafonds du logement complet.

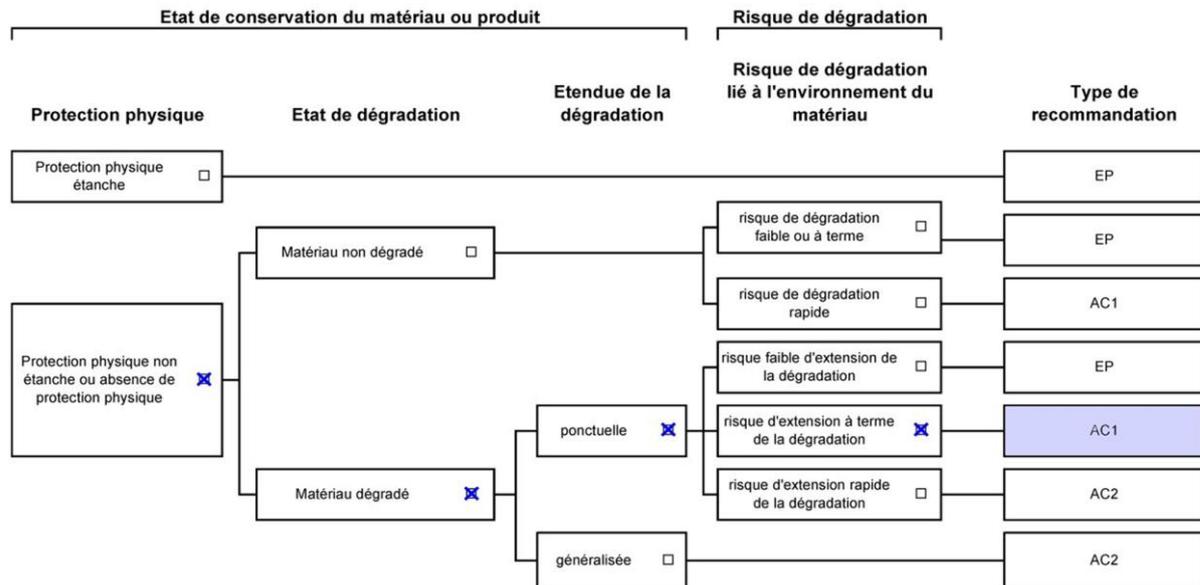
Matériau : Dalle dure cassante noire en vrac

Résultat Score AC1 (Z-II-RM)

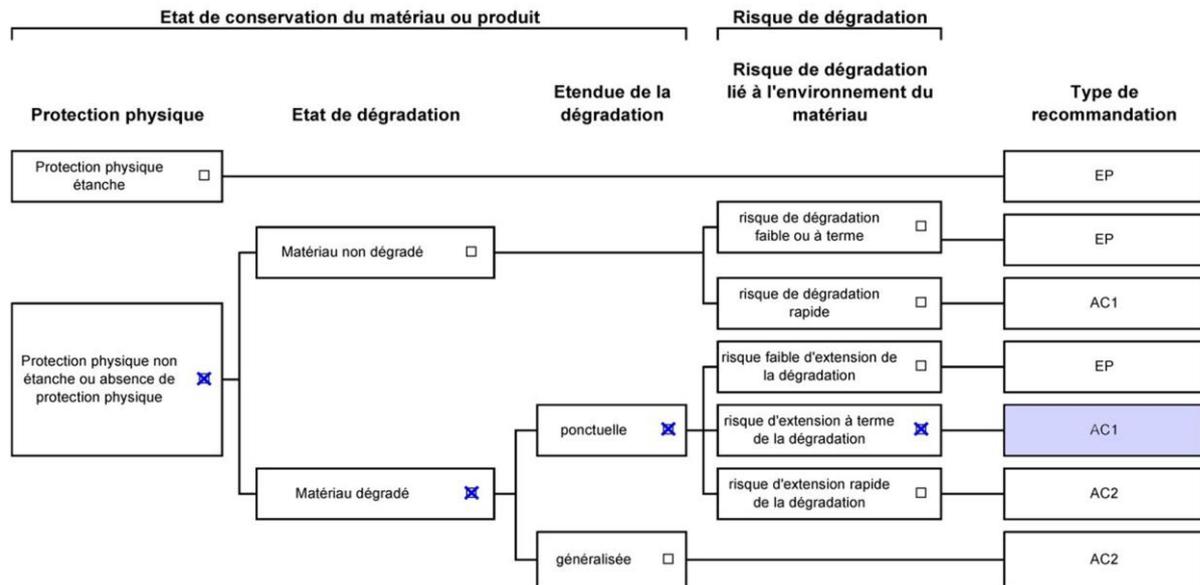
Dossier n° 859335
 Date de l'évaluation : 24/03/2017
 Bâtiment / local ou zone homogène : 3ème étage - porte 340302 - Dégagement
 Identifiant Matériau : 0009-3
 Matériau : Colle polymère incolore non séparable + colle bitumineuse noire non séparable + ragréage gris en vrac hétérogène non séparable
 Résultat Score AC1 (Z-II-RM)

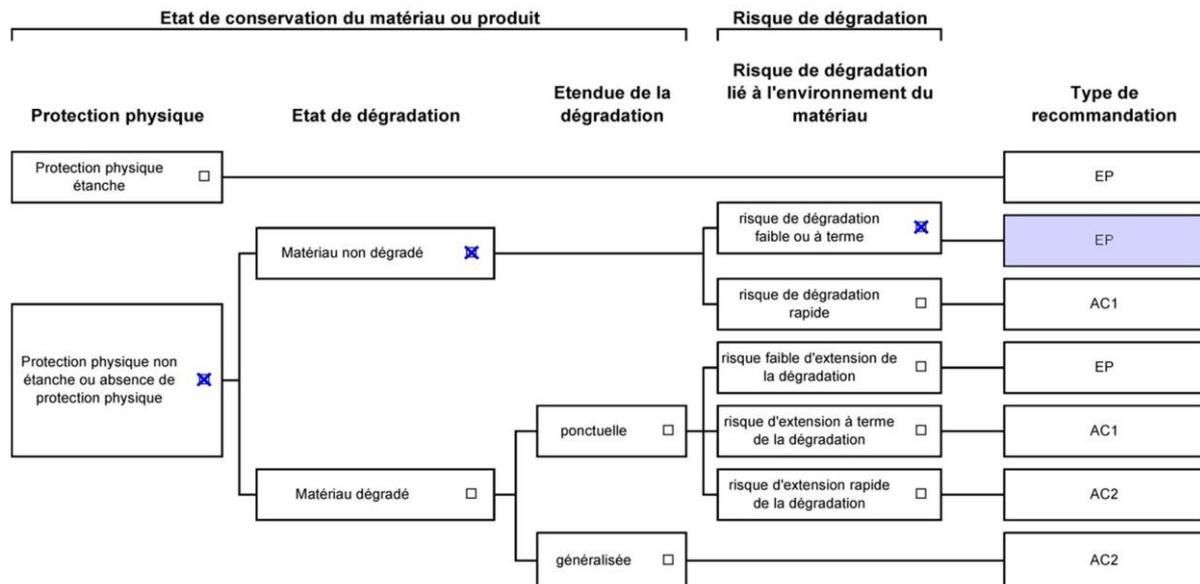
Dossier n° 859335
 Date de l'évaluation : 24/03/2017
 Bâtiment / local ou zone homogène : 3ème étage - porte 340302 - Dégagement
 Identifiant Matériau : 0012
 Matériau : Substrat : Plâtre - Revêtement : Peinture
 Résultat Score EP (Z-III-RF)

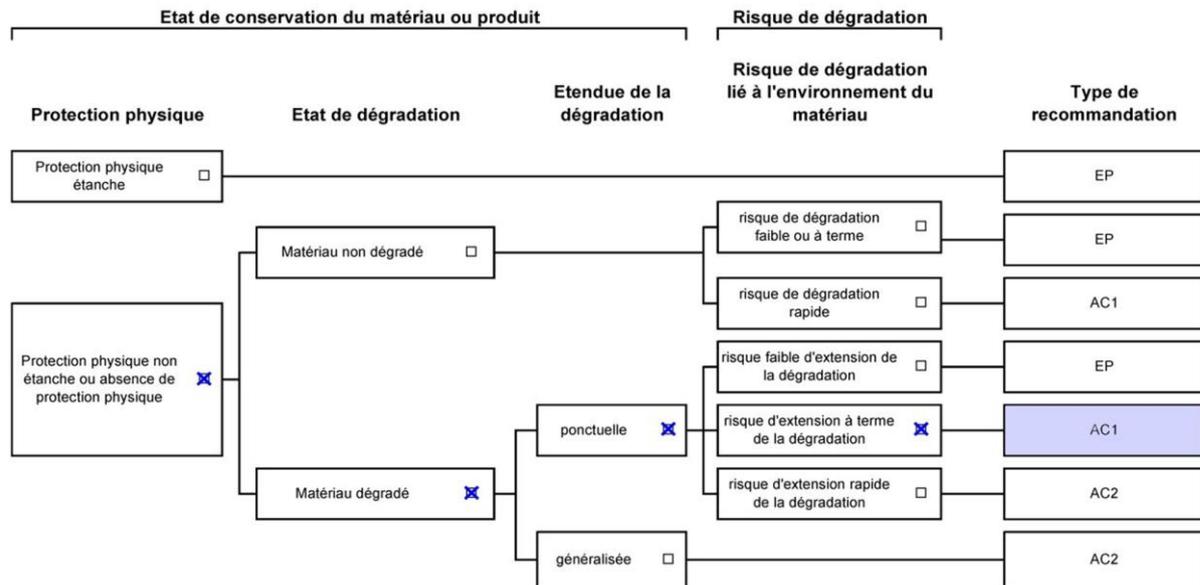
Dossier n° 859335
 Date de l'évaluation : 24/03/2017
 Bâtiment / local ou zone homogène : 3ème étage - porte 340302 - Placard 1
 Identifiant Matériau : 0009-3
 Matériau : Colle polymère incolore non séparable + colle bitumineuse noire non séparable + ragréage gris en vrac hétérogène non séparable
 Résultat Score AC1 (Z-II-RM)

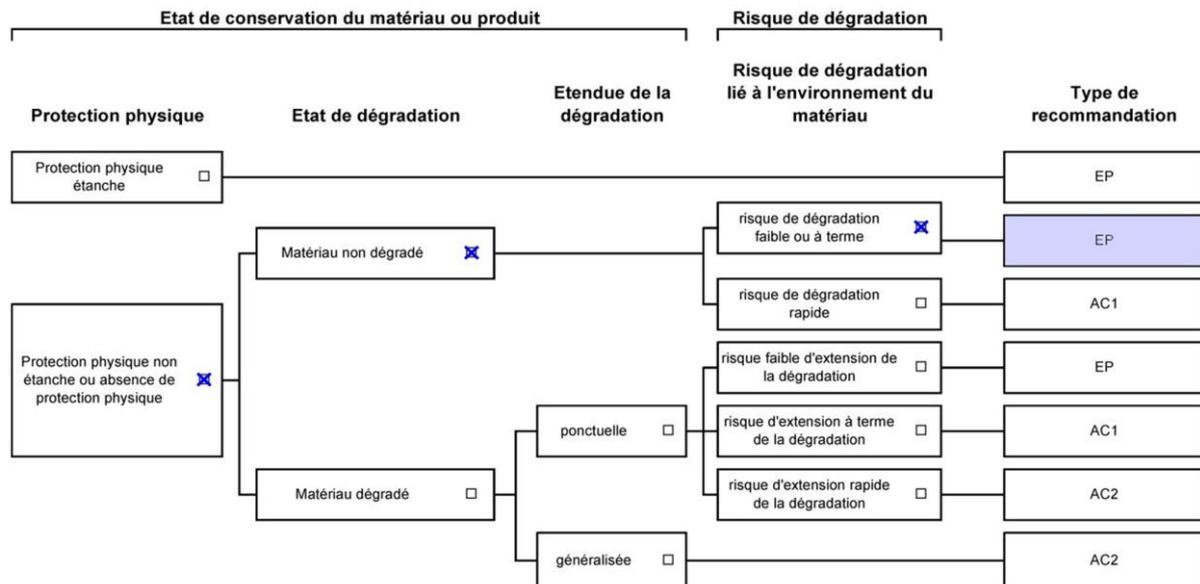
Dossier n° 859335
 Date de l'évaluation : 24/03/2017
 Bâtiment / local ou zone homogène : 3ème étage - porte 340302 - Placard 1
 Identifiant Matériau : 0012
 Matériau : Substrat : Plâtre - Revêtement : Peinture
 Résultat Score EP (Z-III-RF)

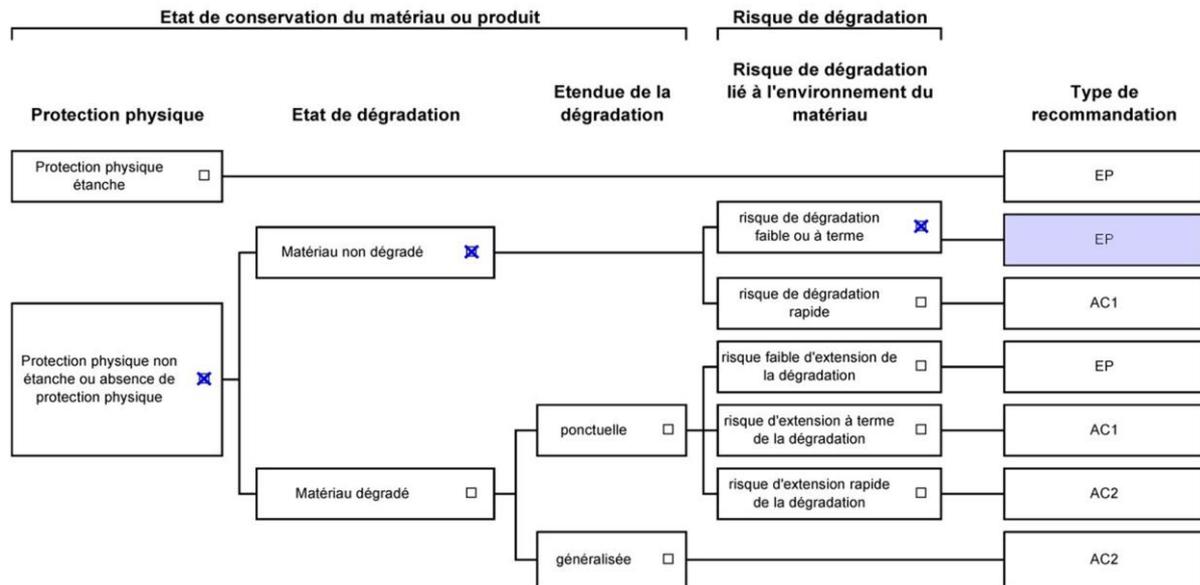
Dossier n° 859335
 Date de l'évaluation : 24/03/2017
 Bâtiment / local ou zone homogène : 3ème étage - porte 340302 - Chambre 2
 Identifiant Matériau : 0012
 Matériau : Substrat : Plâtre - Revêtement : Peinture
 Résultat Score EP (Z-III-RF)

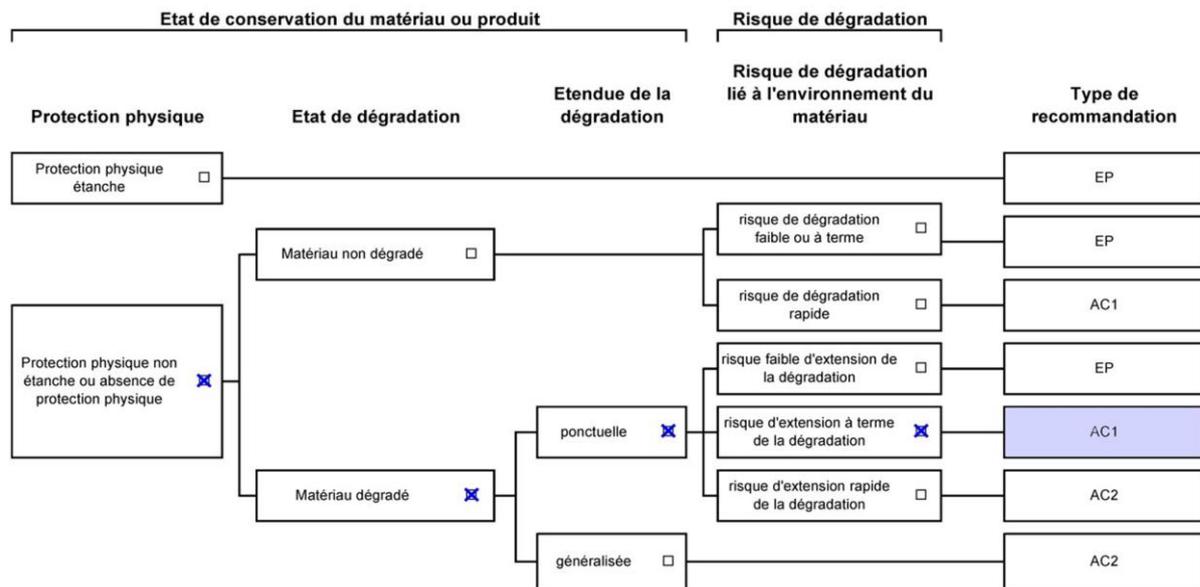
Dossier n° 859335
 Date de l'évaluation : 24/03/2017
 Bâtiment / local ou zone homogène : 3ème étage - porte 340302 - Placard 2
 Identifiant Matériau : 0009-2
 Matériau : Dalle dure cassante noire en vrac
 Résultat Score AC1 (Z-II-RM)

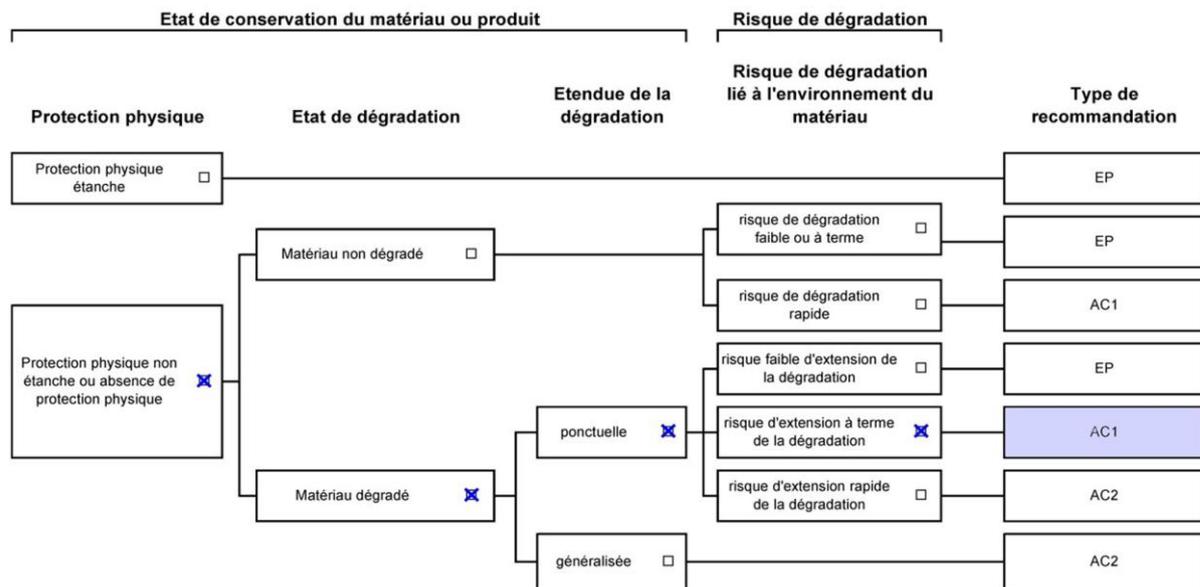
Dossier n° 859335
 Date de l'évaluation : 24/03/2017
 Bâtiment / local ou zone homogène : 3ème étage - porte 340302 - Placard 2
 Identifiant Matériau : 0009-3
 Matériau : Colle polymère incolore non séparable + colle bitumineuse noire non séparable + ragréage gris en vrac hétérogène non séparable
 Résultat Score AC1 (Z-II-RM)

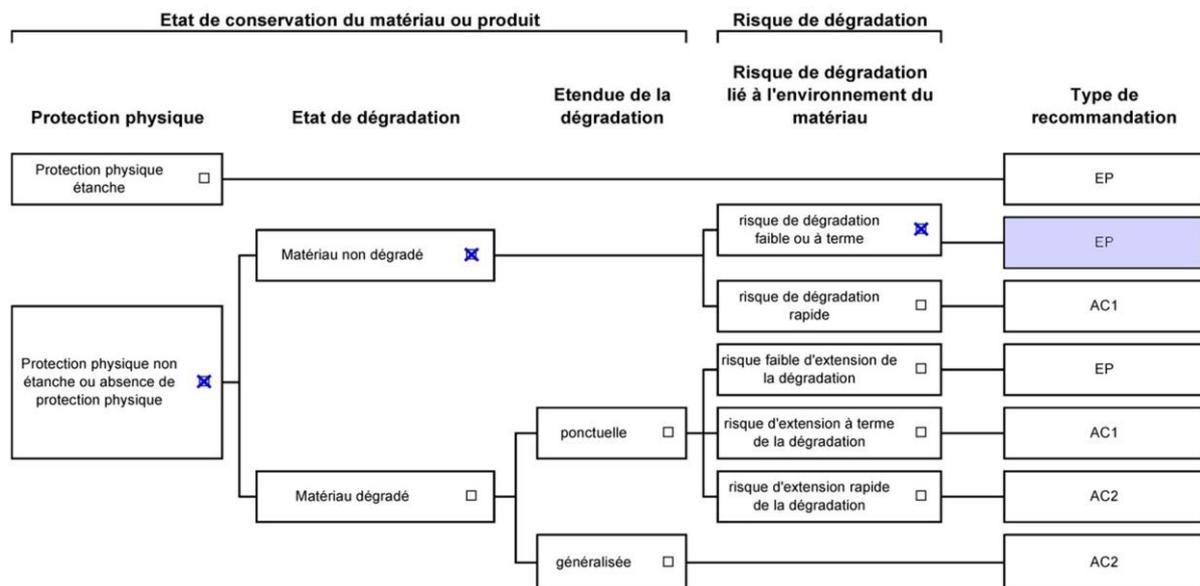
Dossier n° 859335
 Date de l'évaluation : 24/03/2017
 Bâtiment / local ou zone homogène : 3ème étage - porte 340302 - Placard 2
 Identifiant Matériau : 0012
 Matériau : Substrat : Plâtre - Revêtement : Peinture
 Résultat Score EP (Z-III-RF)

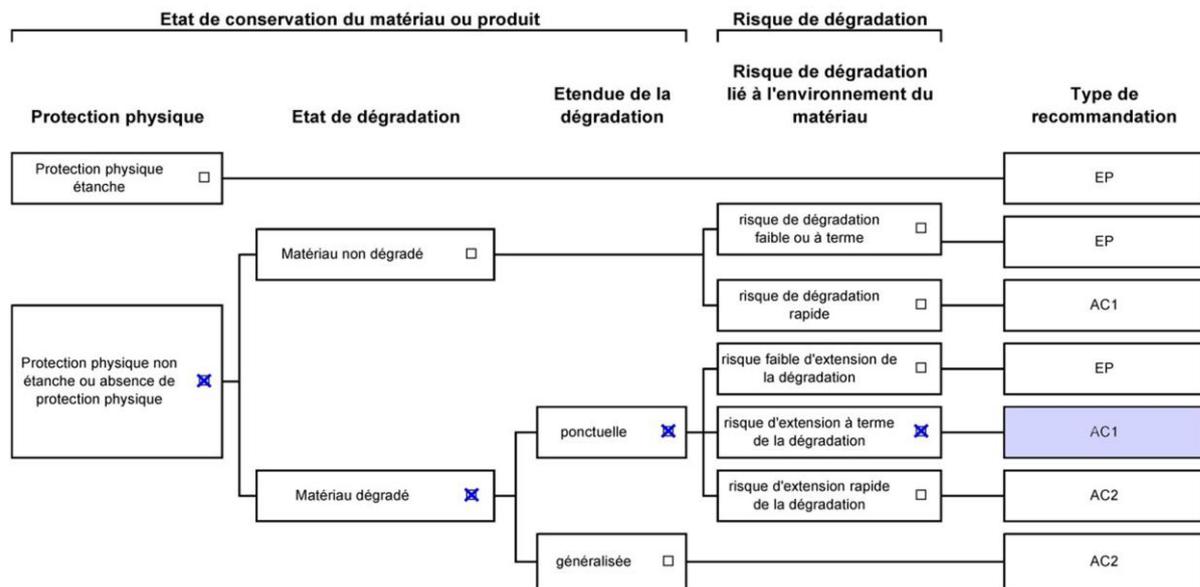
Dossier n° 859335
 Date de l'évaluation : 24/03/2017
 Bâtiment / local ou zone homogène : 3ème étage - porte 340302 - Chambre 3
 Identifiant Matériau : 0009-2
 Matériau : Dalle dure cassante noire en vrac
 Résultat Score AC1 (Z-II-RM)

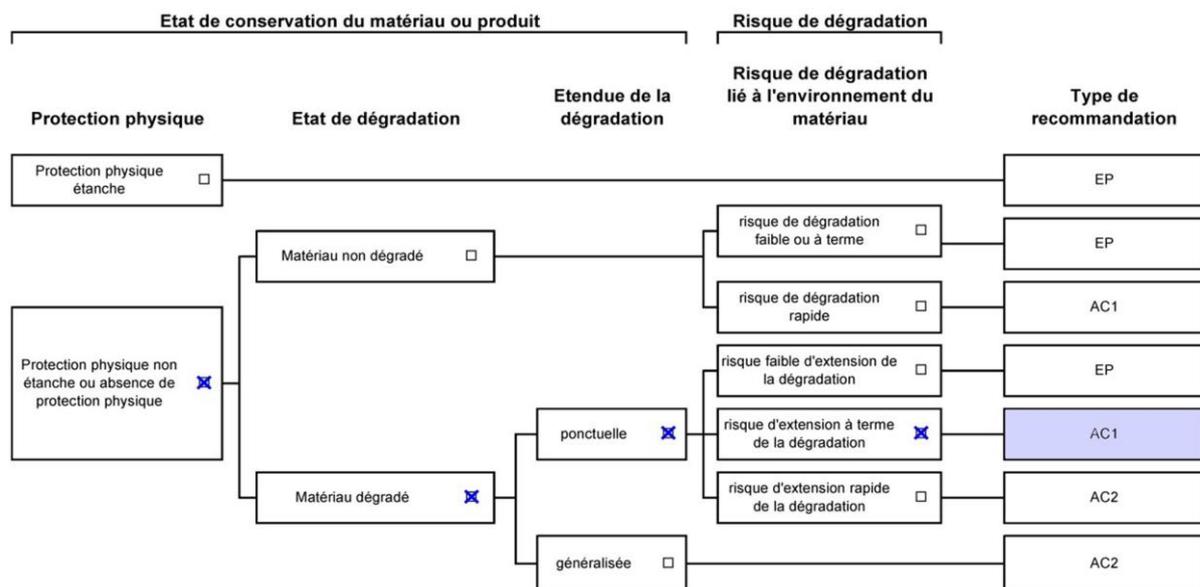
Dossier n° 859335
 Date de l'évaluation : 24/03/2017
 Bâtiment / local ou zone homogène : 3ème étage - porte 340302 - Chambre 3
 Identifiant Matériau : 0009-3
 Matériau : Colle polymère incolore non séparable + colle bitumineuse noire non séparable + ragréage gris en vrac hétérogène non séparable
 Résultat Score AC1 (Z-II-RM)

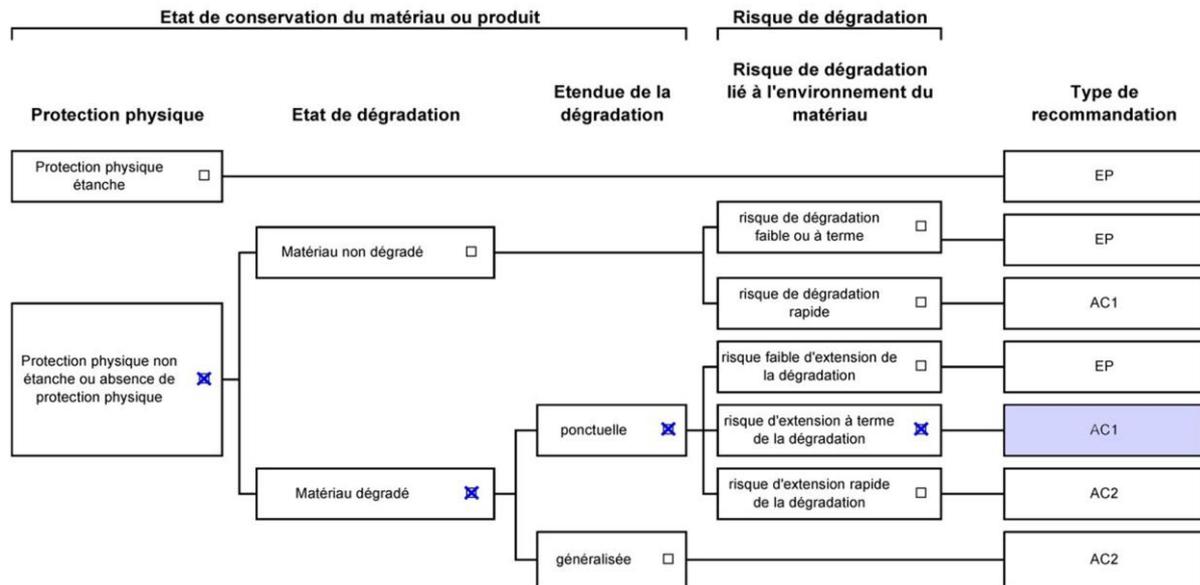
Dossier n° 859335
 Date de l'évaluation : 24/03/2017
 Bâtiment / local ou zone homogène : 3ème étage - porte 340302 - Salle d'eau
 Identifiant Matériau : 0015
 Matériau : Substrat : Plâtre - Revêtement : Peinture
 Résultat Score AC1 (Z-II-RM)
