# Pré-Rapport de repérage des matériaux et produits contenant de l'amiante avant réalisation de travaux dans un immeuble bâti

34 Rue des Ecoles - Logement 1 - R+3 - ESC AB  
77170 BRIE COMTE ROBERT

21LAB0301 23/02/2020 - 01:58

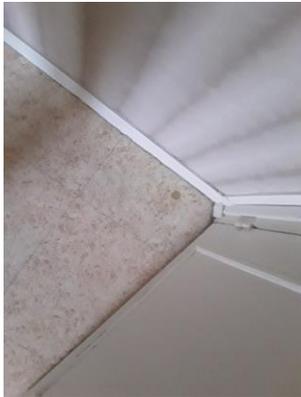
Identification : P002 (Fr1)
Pièce et étage : Chambre 3 R+3
Localisation : Sol
Parties d'ouvrages ou de composants : Autres (Dalle de sol)
Descriptif Laboratoire : Revêtement souple beige
Résultat (justification) : Amiante non détectée (RESULTAT ANALYSE)

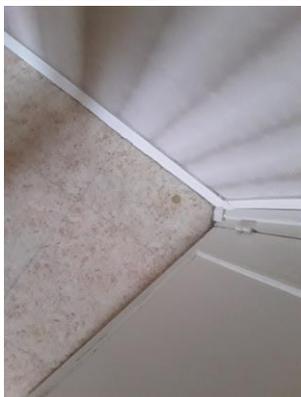
Identification : P002 (Fr2)
Pièce et étage : Chambre 3 R+3
Localisation : Sol
Parties d'ouvrages ou de composants : Autres (Dalle de sol)
Descriptif Laboratoire : Colle polymère jaune non séparable + dalle dure cassante noire
Résultat (justification) : Amiante détecté (RESULTAT ANALYSE)

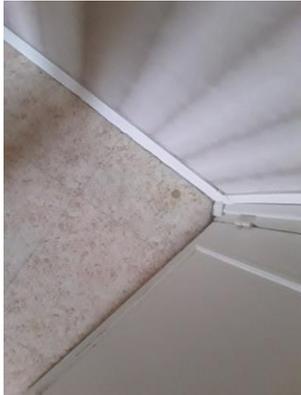
<b>Identification : P002 (Fr3)</b>
<b>Pièce et étage : Chambre 3 R+3</b>
<b>Localisation : Sol</b>
<b>Parties d'ouvrages ou de composants : Autres (Dalle de sol)</b>
<b>Descriptif Laboratoire : Colle bitumineuse noire + ragréage gris non séparable</b>
<b>Résultat (justification) : Amiante détecté (RESULTAT ANALYSE)</b>

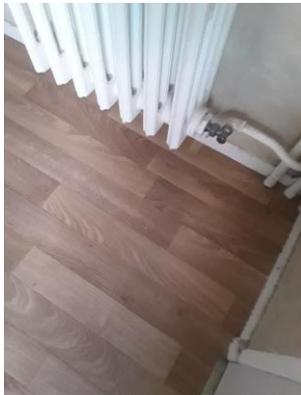
<b>Identification : P004 (Fr1)</b>
<b>Pièce et étage : Chambre 2 R+3</b>
<b>Localisation : Sol</b>
<b>Parties d'ouvrages ou de composants : Autres (Revêtement souple)</b>
<b>Descriptif Laboratoire : Revêtement souple marron</b>
<b>Résultat (justification) : Amiante non détectée (RESULTAT ANALYSE)</b>

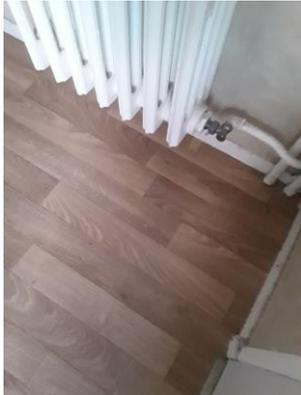
Identification : P004 (Fr2)

Descriptif Laboratoire : Colle polymère jaune non séparable + ragréage rose + peinture non séparable

Résultat (justification) : Amiante non détectée (RESULTAT ANALYSE)

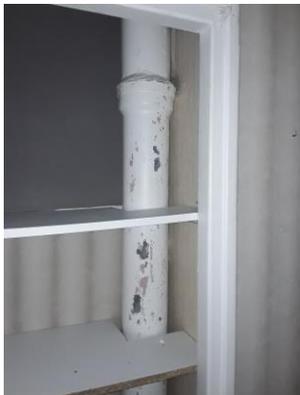
Identification : P012
Pièce et étage : Placard 3 R+3
Localisation : Conduits
Parties d'ouvrages ou de composants : Autres (Peinture)
Descriptif Laboratoire : Peintures multiples en vrac
Résultat (justification) : Amiante non détectée (RESULTAT ANALYSE)
