Pré-Rapport de repérage des matériaux et produits contenant de l'amiante avant réalisation de travaux dans un immeuble bâti

34 Rue des Ecoles - Logement 1 - ESC AB - R+4
77170 BRIE COMTE ROBERT

Référence du dossier : Diffus OPH77

21LAB0401 25/02/2020 - 09:44

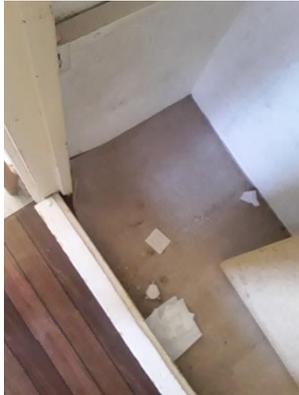
Identification : P005

Pièce et étage : Placard 1 R+4

Localisation : Sol

Parties d'ouvrages ou de composants : Autres (Moquette)

Descriptif Laboratoire : Moquette beige avec couche en mousse et poussières

Résultat (justification) : Amiante détecté (RESULTAT ANALYSE)

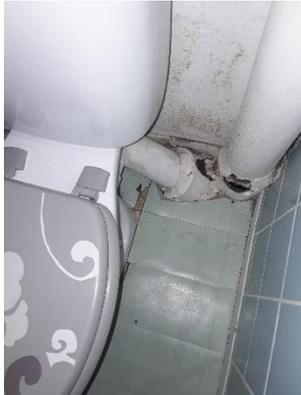
Identification : P009

Pièce et étage : WC R+4

Localisation : Sol

Parties d'ouvrages ou de composants : Autres (Dalle de sol)

Descriptif Laboratoire : Revêtement cassant vert + colle polymère jaune avec poussières non séparable

Résultat (justification) : Amiante non détectée (RESULTAT ANALYSE)
