Rapport de mission de repérage des matériaux et produits contenant de l'amiante avant réalisation de travaux

Norme NF X 46-020 V .2017

36 RUE DES ECOLES

RAPPORT N° :	21LAC0202	Laboratoire d'Analyses :	ITGA
Repérage réalisé le :	22/07/2019	Adresse laboratoire :	3 RUE ARMAND HERPIN LACROIX - CS 46537 35065 RENNES CEDEX
Accompagnateur :		Numéro d'accréditation :	1-5967
Par :	Tristan BRUNOT	Organisme d'assurance professionnelle :	AXA France
N° certificat :	CPDI 3541	Adresse assurance :	313 Terrasses de l'Arche 92727 NANTERRE CEDEX
Date d'obtention :	27/12/2017	N° de contrat d'assurance :	10158549604
Organisme certificateur	I.CERT PARC EDONIA - BAT G - RUE DE LA TERRE VICTORIA - 35760 SAINT GREGOIRE	Date de validité :	31/12/2019

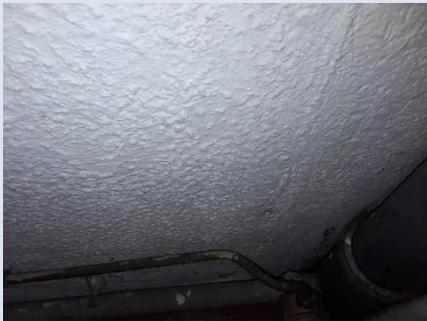
PRELEVEMENT : 21LAC0202P001			
NOM DU CLIENT	NUMERO DU DOSSIER	PIECE OU LOCAL	
OPH77	21LAC0202 22/07/2019	Cuisine (Rez de chaussée)	
ELEMENT	DESCRIPTIF DU LABORATOIRE	DATE DE PRELEVEMENT	NOM DE L'OPERATEUR
Enduit béton	Enduit plâtreux blanc en vrac + peintures multiples non séparable + matériau gris en vrac hétérogène non séparable + bois en faible quantité en vrac non séparable	22/07/2019	BRUNOT Tristan
LOCALISATION		RESULTAT	
Mur B		AmianteNonDetecte	
EMPLACEMENT

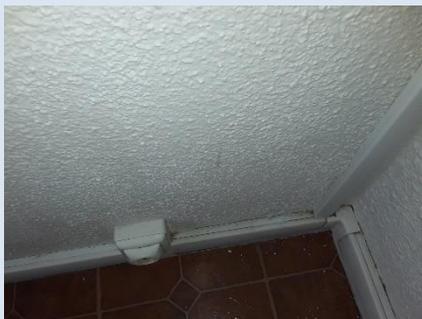
PRELEVEMENT : 21LAC0202P002

NOM DU CLIENT	NUMERO DU DOSSIER	PIECE OU LOCAL	
OPH77	21LAC0202 22/07/2019	Cuisine (Rez de chaussée)	
ELEMENT	DESCRIPTIF DU LABORATOIRE	DATE DE PRELEVEMENT	NOM DE L'OPERATEUR
Enduit	Enduit plâtreux blanc en vrac + peintures multiples non séparable + matériau gris en vrac hétérogène non séparable	22/07/2019	BRUNIoT Tristan
LOCALISATION		RESULTAT	
Mur C		AmianteNonDetecte

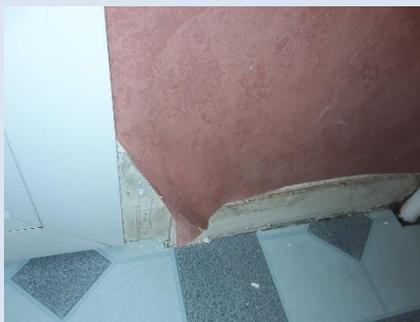
PRELEVEMENT : 21LAC0202P008			
NOM DU CLIENT	NUMERO DU DOSSIER	PIECE OU LOCAL	
OPH77	21LAC0202 22/07/2019	Séjour (Rez de chaussée)	
ELEMENT	DESCRIPTIF DU LABORATOIRE	DATE DE PRELEVEMENT	NOM DE L'OPERATEUR
Enduit béton	Enduit plâtreux blanc en vrac + peintures multiples non séparable + matériau gris en vrac hétérogène non séparable + papier non séparable	22/07/2019	BRUNOT Tristan
LOCALISATION		RESULTAT	
Mur A		AmianteNonDetecte

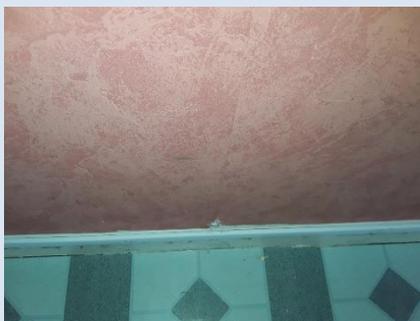
PRELEVEMENT : 21LAC0202P009			
NOM DU CLIENT	NUMERO DU DOSSIER	PIECE OU LOCAL	
OPH77	21LAC0202 22/07/2019	Séjour (Rez de chaussée)	
ELEMENT	DESCRIPTIF DU LABORATOIRE	DATE DE PRELEVEMENT	NOM DE L'OPERATEUR
Enduit	Peintures multiples non séparable + enduit gris en vrac hétérogène non séparable + papier peint en faible quantité en vrac non séparable	22/07/2019	BRUNOT Tristan
LOCALISATION		RESULTAT	
Mur D		AmianteNonDetecte

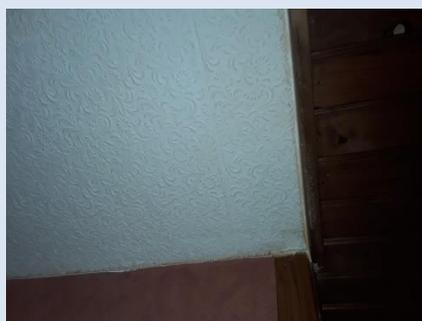
PRELEVEMENT : 21LAC0202P010			
NOM DU CLIENT	NUMERO DU DOSSIER	PIECE OU LOCAL	
OPH77	21LAC0202 22/07/2019	Séjour (Rez de chaussée)	
ELEMENT	DESCRIPTIF DU LABORATOIRE	DATE DE PRELEVEMENT	NOM DE L'OPERATEUR
Colle polystyrène	Colle beige non séparable + polystyrène avec poussières	22/07/2019	BRUNOT Tristan
LOCALISATION		RESULTAT	
Plafond		AmianteNonDetecte

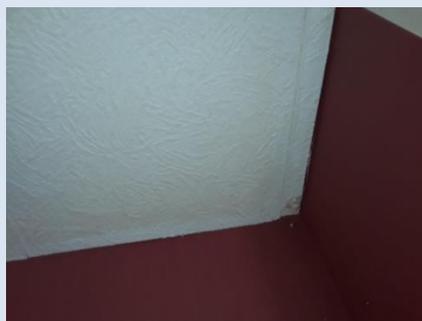
PRELEVEMENT : 21LAC0202P011			
NOM DU CLIENT	NUMERO DU DOSSIER	PIECE OU LOCAL	
OPH77	21LAC0202 22/07/2019	Chambre 2 (Rez de chaussée)	
ELEMENT	DESCRIPTIF DU LABORATOIRE	DATE DE PRELEVEMENT	NOM DE L'OPERATEUR
Colle polystyrène	Colle polymère jaune non séparable + polystyrène + peinture non séparable	22/07/2019	BRUNOT Tristan
LOCALISATION		RESULTAT	
Plafond		AmianteNonDetecte

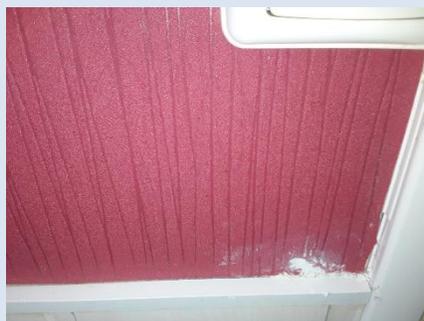
PRELEVEMENT : 21LAC0202P013			
NOM DU CLIENT	NUMERO DU DOSSIER	PIECE OU LOCAL	
OPH77	21LAC0202 22/07/2019	Chambre 2 (Rez de chaussée)	
ELEMENT	DESCRIPTIF DU LABORATOIRE	DATE DE PRELEVEMENT	NOM DE L'OPERATEUR
Enduit plaque de plâtre	Enduit plâtreux beige en vrac + carton non séparable	22/07/2019	BRUNOT Tristan
LOCALISATION		RESULTAT	
Mur F		AmianteNonDetecte

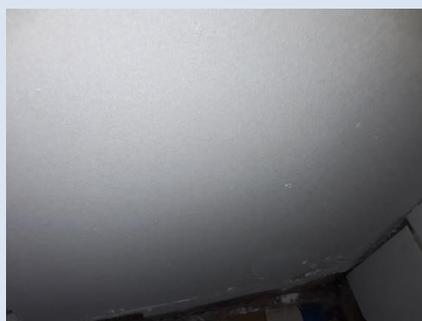
PRELEVEMENT : 21LAC0202P015			
NOM DU CLIENT	NUMERO DU DOSSIER		PIECE OU LOCAL
OPH77	21LAC0202 22/07/2019		Salle de bains (Rez de chaussée)
ELEMENT	DESCRIPTIF DU LABORATOIRE	DATE DE PRELEVEMENT	NOM DE L'OPERATEUR
Enduit plaque de plâtre	Enduit plâtreux beige en vrac + peinture non séparable	22/07/2019	BRUNOT Tristan
LOCALISATION		RESULTAT	
Mur A		AmianteNonDetecte

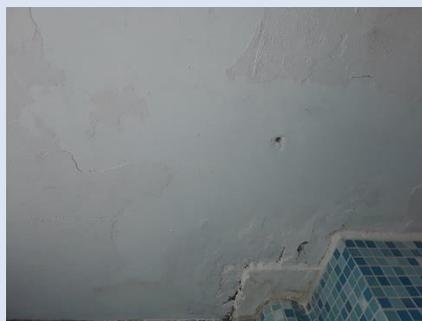
PRELEVEMENT : 21LAC0202P016			
NOM DU CLIENT	NUMERO DU DOSSIER		PIECE OU LOCAL
OPH77	21LAC0202 22/07/2019		Salle de bains (Rez de chaussée)
ELEMENT	DESCRIPTIF DU LABORATOIRE	DATE DE PRELEVEMENT	NOM DE L'OPERATEUR
Enduit béton	Enduit plâtreux beige en vrac + peinture non séparable + matériau gris en faible quantité en vrac non séparable	22/07/2019	BRUNOT Tristan
LOCALISATION		RESULTAT	
Plafond		AmianteNonDetecte

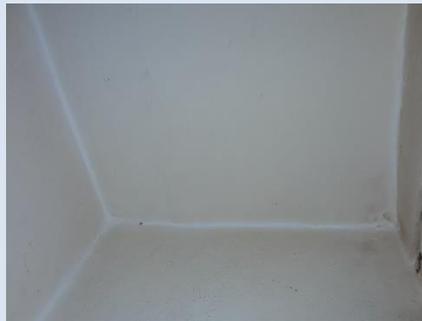
PRELEVEMENT : 21LAC0202P017			
NOM DU CLIENT	NUMERO DU DOSSIER		PIECE OU LOCAL
OPH77	21LAC0202 22/07/2019		Placard 3 (Rez de chaussée)
ELEMENT	DESCRIPTIF DU LABORATOIRE	DATE DE PRELEVEMENT	NOM DE L'OPERATEUR
Enduit béton	Enduit plâtreux beige en vrac + peinture non séparable + matériau gris en faible quantité en vrac non séparable	22/07/2019	BRUNIoT Tristan
LOCALISATION		RESULTAT	
Plafond		AmianteNonDetecte	
EMPLACEMENT
