Rapport de mission de repérage des matériaux et produits contenant de l'amiante avant réalisation de travaux

38 RUE DES ECOLES LGT 1

77170 BRIE COMTE ROBERT

RAPPORT N° :	21LAD0301	Laboratoire d'Analyses :	ITGA
Repérage réalisé le :	29/01/2018	Adresse laboratoire :	3 RUE ARMAND HERPIN LACROIX - CS 46537 35065 RENNES CEDEX
Accompagnateur :		Numéro d'accréditation :	1-5967
Par :	Laurent CATE	Organisme d'assurance professionnelle :	ALLIANZ
N° certificat :	CPDI3681	Adresse assurance :	Direction Opérations Entreprises 5C Esplanade Charles de Gaulle 33081 BORDEAUX CEDEX
Date d'obtention :	25/11/2015	N° de contrat d'assurance :	55832566
Organisme certificateur	I.Cert PARC EDONIA - BAT G - RUE DE LA TERRE VICTORIA - 35760 SAINT GREGOIRE	Date de validité :	31/12/2018

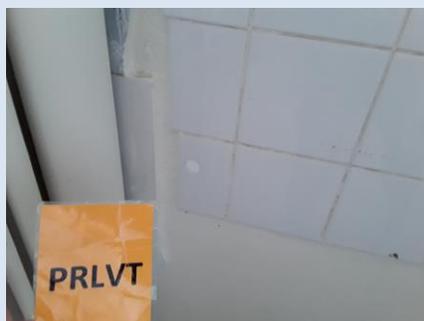
PRELEVEMENT : 21LAD0301P002			
NOM DU CLIENT	NUMERO DU DOSSIER		PIECE OU LOCAL
OPH77	21LAD0301 29/01/2018		Cuisine
ELEMENT	DESCRIPTIF DU LABORATOIRE	DATE DE PRELEVEMENT	NOM DE L'OPERATEUR
Faïence 1	Colle grise hétérogène + couche plâtreuse blanche non séparable + carrelage	29/01/2018	CATE Laurent
LOCALISATION		RESULTAT	
Mur B		Amiante non détecté

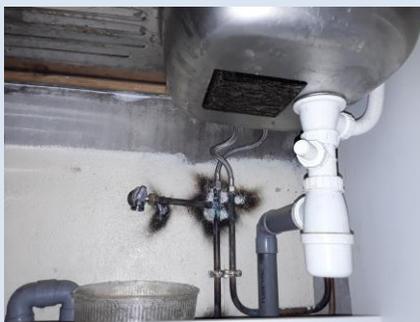
PRELEVEMENT : 21LAD0301P003			
NOM DU CLIENT	NUMERO DU DOSSIER		PIECE OU LOCAL
OPH77	21LAD0301 29/01/2018		Cuisine
ELEMENT	DESCRIPTIF DU LABORATOIRE	DATE DE PRELEVEMENT	NOM DE L'OPERATEUR
Revêtement bitumineux	Tampon bitumineux noir	29/01/2018	CATE Laurent
LOCALISATION		RESULTAT	
Sous évier		Amiante non détecté

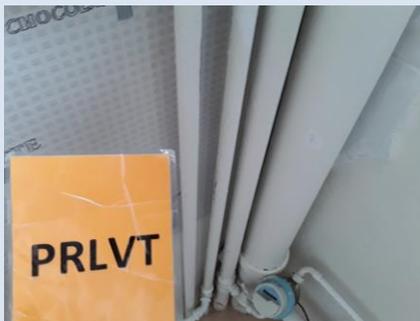
PRELEVEMENT : 21LAD0301P004			
NOM DU CLIENT	NUMERO DU DOSSIER		PIECE OU LOCAL
OPH77	21LAD0301 29/01/2018		Cuisine
ELEMENT	DESCRIPTIF DU LABORATOIRE	DATE DE PRELEVEMENT	NOM DE L'OPERATEUR
Peinture	Peintures multiples en vrac	29/01/2018	CATE Laurent
LOCALISATION		RESULTAT	
Réseaux de distribution		Amiante non détecté

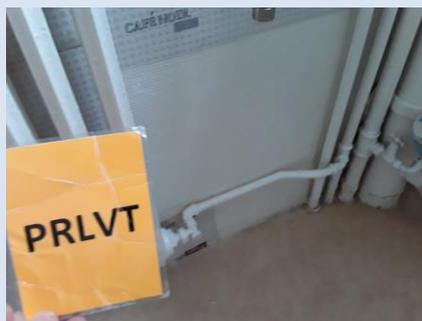
PRELEVEMENT : 21LAD0301P005			
NOM DU CLIENT	NUMERO DU DOSSIER	PIECE OU LOCAL	
OPH77	21LAD0301 29/01/2018	Cuisine	
ELEMENT	DESCRIPTIF DU LABORATOIRE	DATE DE PRELEVEMENT	NOM DE L'OPERATEUR
Enduit béton	Enduit plâtreux blanc en vrac non séparable + toile fibreuse blanche non séparable + peintures multiples non séparable	29/01/2018	CATE Laurent
LOCALISATION		RESULTAT	
Mur A		Amiante non détecté

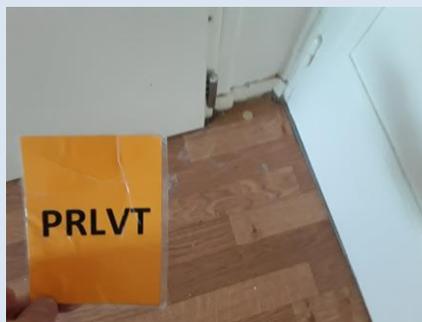
PRELEVEMENT : 21LAD0301P006			
NOM DU CLIENT	NUMERO DU DOSSIER	PIECE OU LOCAL	
OPH77	21LAD0301 29/01/2018	Entrée	
ELEMENT	DESCRIPTIF DU LABORATOIRE	DATE DE PRELEVEMENT	NOM DE L'OPERATEUR
Revêtement de sols	Revêtement souple marron + colle polymère jaune non séparable + ragréage gris + matériau compact beige hétérogène non séparable	29/01/2018	CATE Laurent
LOCALISATION		RESULTAT	
Sol		Amiante non détecté

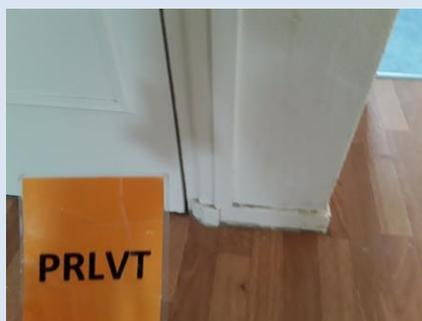
PRELEVEMENT : 21LAD0301P007

NOM DU CLIENT	NUMERO DU DOSSIER	PIECE OU LOCAL	
OPH77	21LAD0301 29/01/2018	Entrée	
ELEMENT	DESCRIPTIF DU LABORATOIRE	DATE DE PRELEVEMENT	NOM DE L'OPERATEUR
Enduit / Peinture béton	Enduit plâtreux blanc en vrac non séparable + carton non séparable + peinture non séparable	29/01/2018	CATE Laurent
LOCALISATION		RESULTAT	
Mur A		Amiante non détecté

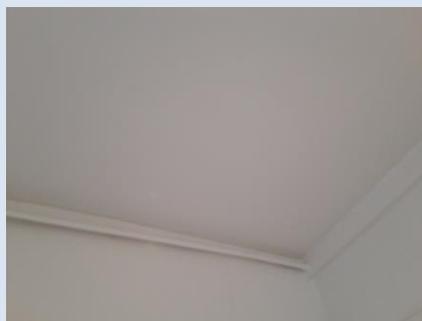
PRELEVEMENT : 21LAD0301P008

NOM DU CLIENT	NUMERO DU DOSSIER	PIECE OU LOCAL	
OPH77	21LAD0301 29/01/2018	Entrée	
ELEMENT	DESCRIPTIF DU LABORATOIRE	DATE DE PRELEVEMENT	NOM DE L'OPERATEUR
Enduit / Peinture béton	Enduit plâtreux blanc en vrac non séparable + toile fibreuse blanche non séparable + peintures multiples non séparable	29/01/2018	CATE Laurent
LOCALISATION		RESULTAT	
Plafond		Amiante non détecté

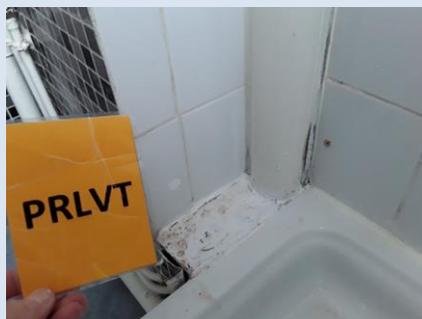
PRELEVEMENT : 21LAD0301P010			
NOM DU CLIENT	NUMERO DU DOSSIER	PIECE OU LOCAL	
OPH77	21LAD0301 29/01/2018	Salle de bains	
ELEMENT	DESCRIPTIF DU LABORATOIRE	DATE DE PRELEVEMENT	NOM DE L'OPERATEUR
Faïence 1	Colle beige + couche plâtreuse blanche non séparable + carrelage	29/01/2018	CATE Laurent
LOCALISATION		RESULTAT	
Mur B		Amiante non détecté

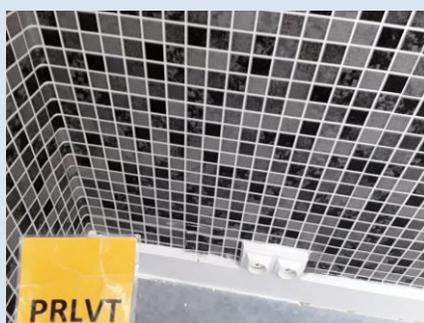
PRELEVEMENT : 21LAD0301P011

NOM DU CLIENT	NUMERO DU DOSSIER	PIECE OU LOCAL	
OPH77	21LAD0301 29/01/2018	Salle de bains	
ELEMENT	DESCRIPTIF DU LABORATOIRE	DATE DE PRELEVEMENT	NOM DE L'OPERATEUR
Enduit / Peinture plaque de plâtre	Enduit plâtreux blanc en vrac non séparable + peinture non séparable	29/01/2018	CATE Laurent
LOCALISATION		RESULTAT	
Mur E		Amiante non détecté

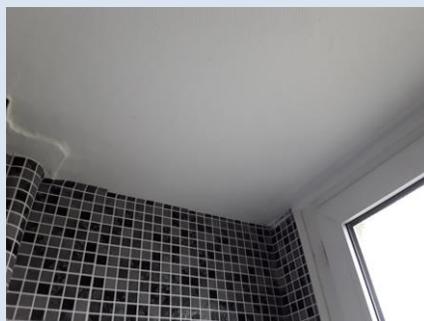
PRELEVEMENT : 21LAD0301P012

NOM DU CLIENT	NUMERO DU DOSSIER	PIECE OU LOCAL	
OPH77	21LAD0301 29/01/2018	Salle de bains	
ELEMENT	DESCRIPTIF DU LABORATOIRE	DATE DE PRELEVEMENT	NOM DE L'OPERATEUR
Enduit / Peinture béton	Enduit plâtreux blanc en vrac non séparable + toile fibreuse blanche non séparable + peintures multiples non séparable	29/01/2018	CATE Laurent
LOCALISATION		RESULTAT	
Plafond		Amiante non détecté

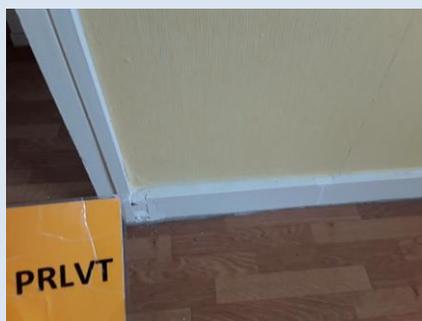
PRELEVEMENT : 21LAD0301P013			
NOM DU CLIENT	NUMERO DU DOSSIER	PIECE OU LOCAL	
OPH77	21LAD0301 29/01/2018	Chambre 1	
ELEMENT	DESCRIPTIF DU LABORATOIRE	DATE DE PRELEVEMENT	NOM DE L'OPERATEUR
Enduit / Calicot	Enduit plâtreux blanc en vrac non séparable + carton non séparable + peinture non séparable	29/01/2018	CATE Laurent
LOCALISATION		RESULTAT	
Mur D		Amiante non détecté

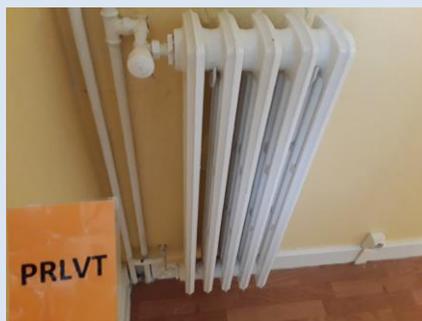
PRELEVEMENT : 21LAD0301P014			
NOM DU CLIENT	NUMERO DU DOSSIER	PIECE OU LOCAL	
OPH77	21LAD0301 29/01/2018	Chambre 1	
ELEMENT	DESCRIPTIF DU LABORATOIRE	DATE DE PRELEVEMENT	NOM DE L'OPERATEUR
Peinture	Peintures multiples en vrac	29/01/2018	CATE Laurent
LOCALISATION		RESULTAT	
Radiateurs		Amiante non détecté
