Rapport de Repérage Amiante Avant réalisation de travaux dans un immeuble bâti

Numéro de dossier : M9968522
Date d'intervention : 02/08/2021

21LAA0402
32 RUE DES ECOLES logement 2
77170 BRIE COMTE ROBERT

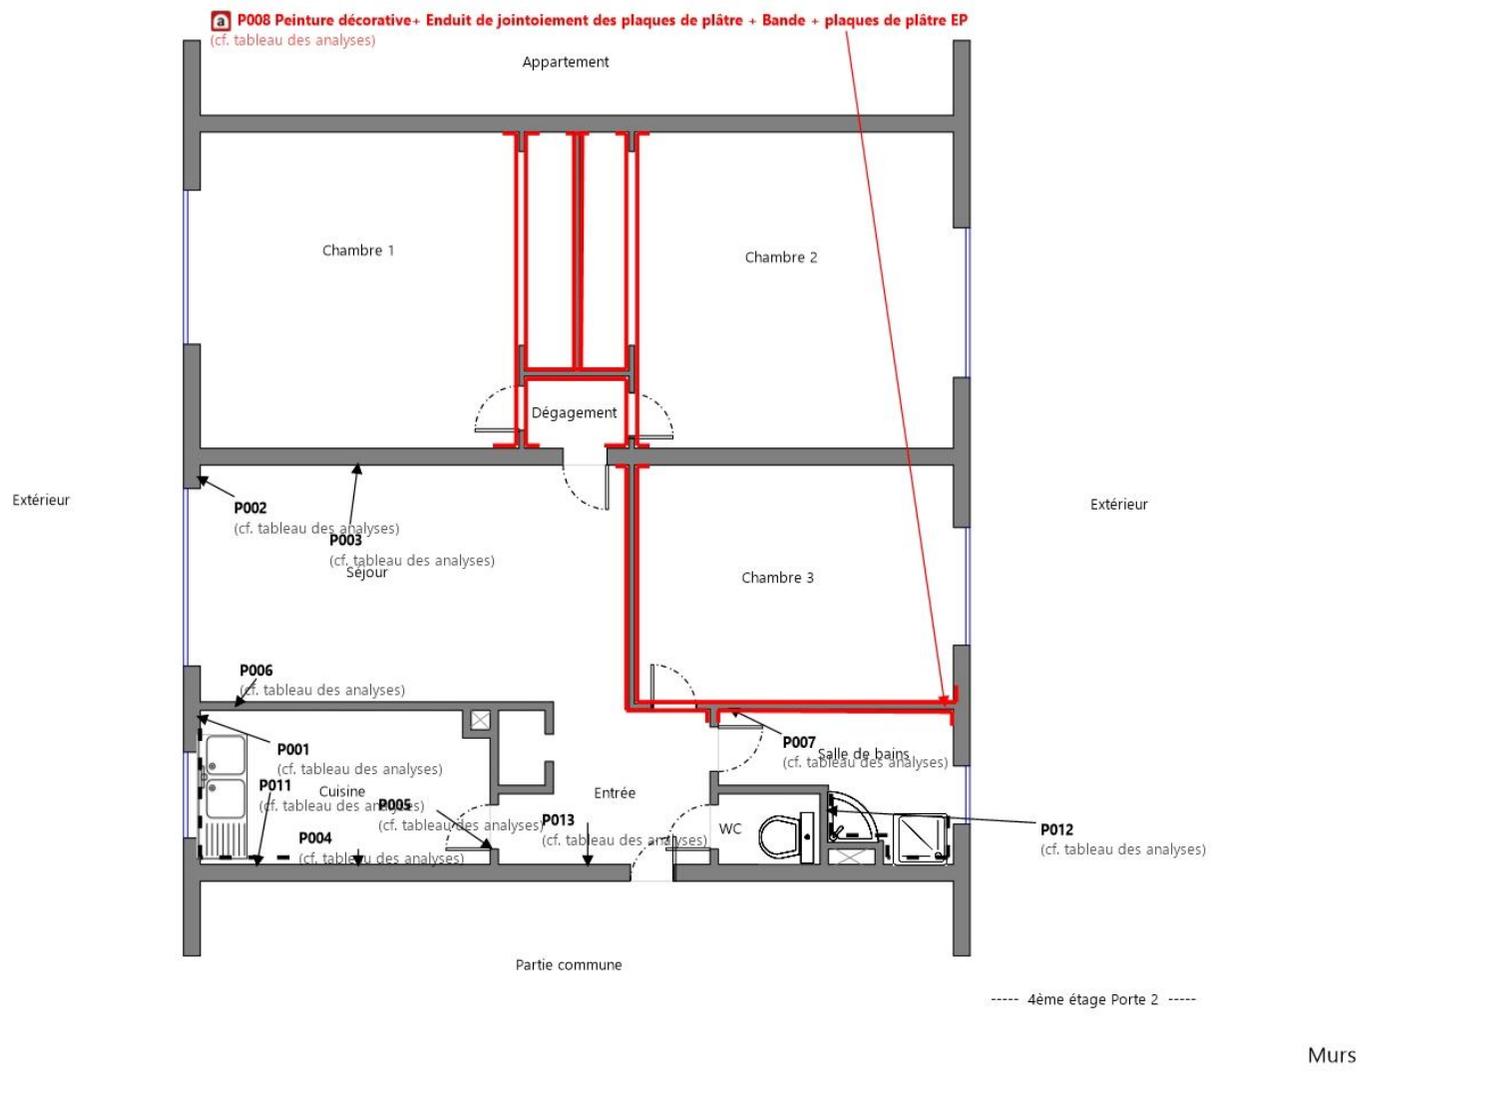
ZPSO	Niveau	Localisation	Zone	Description du prélèvement réalisé*
ZPSO004	4ème étage Porte 2	Chambre 1; Chambre 2; Chambre 3; Dégagement; Salle de bains	Cloisons avec liaisons sur murs et plafonds	Analyse : P007 - Phase 1 Matériau de type système d'enduit peinture (beige) ; matériau souple fibreux de type papier, carton (marron) ; matériau semi-dur de type plâtre (blanc) (Absence d'amiante) - Phase 2 Matériau semi-dur de type plâtre (blanc) (Absence d'amiante) Analyse : P008 - Phase 1 Matériau de type peinture (blanc) ; matériau semi-dur de type enduit (beige) ; matériau souple fibreux de type papier, carton (beige) ; matériau semi-dur de type enduit (blanc) (Présence d'amiante) - Phase 2 Matériau semi-dur de type plâtre (blanc) (Absence d'amiante)
ZPSO011	4ème étage Porte 2	Dégagement	Sol	Analyse : P017 - Phase 1 Matériau souple de type dalle de sol (beige) (Absence d'amiante) - Phase 2 Matériau semi-dur de type dalle de sol (noir) (Présence d'amiante) - Phase 3 Matériau dur de type mortier, béton, chape (gris) (Absence d'amiante) - Phase 4 Matériau de type colle (jaune) ; matériau de type colle bitumineux (noir) (Présence d'amiante)

Planche de repérage des matériaux et produits amiantés
Affaire	M9968522
Opération	BENDERDOUCH ala eddine
Site	21LAA0402
	32 RUE DES ECOLES
	77170
	BRIE COMTE ROBERT
Date de réalisation	23/08/2021
Matériaux et produits contenant de l'amiante	
	Surface amianté
	Linéaire / paroi amianté (type 1)
	Linéaire / paroi amianté (type 2)
	Conduit amianté
Sondages destructifs / Prélèvements	
	Px Prélèvement Positif
	Px Prélèvement négatif
	S Sondage destructif
Types de murs	
	Mur Porteur
	Mur Cloison (type 1)
	Mur Cloison (type 2)
	Gaine technique
Eléments ou pièces non visités	
	Local non visitée
	Elément non visité
